RELAZIONE DI CONSULENZA TECNICA D'UFFICIO

III.mo Signor Giudice Dott. ANTONIO SAMMARRO
TRIBUNALE ORDINARIO DI COSENZA

OGGETTO: causa civile N°..... vertente tra:
..... (parte attrice) e (convenuti)

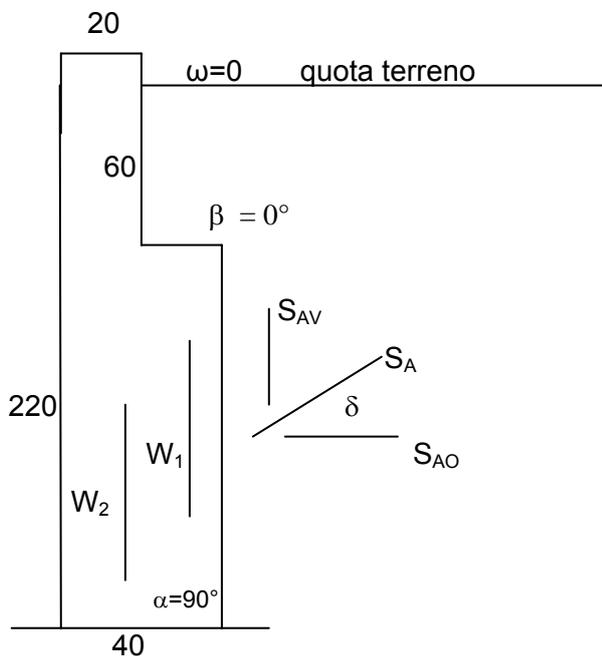
Schema statico

La sezione del muro nel punto della maggiore altezza del paramento libero è riportata pari a cm 40 fino all'altezza di cm 160 (ancora a vantaggio della stabilità del muro) e l'altezza del terreno a monte viene posta a ml 2,00.

Per la verifica si applica la teoria di Coulomb, che permette di utilizzare, a vantaggio della statica del muro, una componente della spinta.
