RELAZIONE DI CONSULENZA TECNICA D'UFFICIO

TRIBUNALE ORDINARIO DI COSENZA

OGGETTO: causa civile N°..... vertente tra:
..... (attore) e (convenuto)

3.2 – QUESITO N°2: *Individuare la causa del crollo del muro*

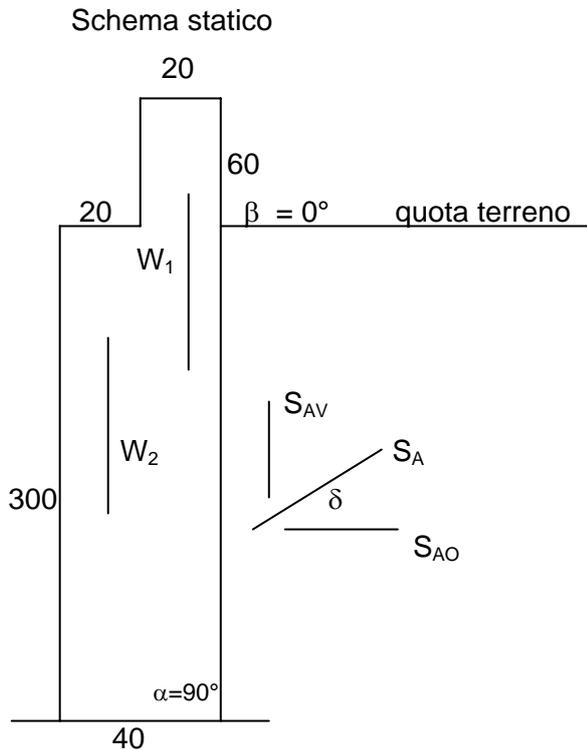
Per l'altezza della scarpata, per la natura del terreno e per le caratteristiche costitutive e dimensionali, il muro prima descritto poteva utilmente assolvere la sola funzione di rivestimento, mentre era intrinsecamente inidoneo ad assolvere compiti di contenimento e di sostegno del retrostante terreno.

Questa affermazione è ampiamente dimostrabile anche in termini analitici con il calcolo di verifica di seguito allegato che, benchè condotto con assunzioni ampiamente favorevoli alla statica del muro (assenza di sovrappressioni, assenza di sovraccarichi a monte, considerazione dell'attrito terra-muro, alto angolo di attrito del terreno), mostra come un simile manufatto era inetto a resistere al minimo accenno di spinta del terreno a monte.

3.2.4 Calcoli di verifica relativi al muro prima del crollo

La sezione del muro per come ricostruibile dai dati acquisiti, è riportata nel calcolo di verifica al ribaltamento pari a cm 40 e l'altezza della scarpata viene posta a ml 3,00 pari

all'altezza della parte di muro con spessore più consistente.
