RELAZIONE DI CONSULENZA TECNICA D'UFFICIO

TRIBUNALE ORDINARIO DI COSENZA

OGGETTO: causa civile N°..... vertente tra:

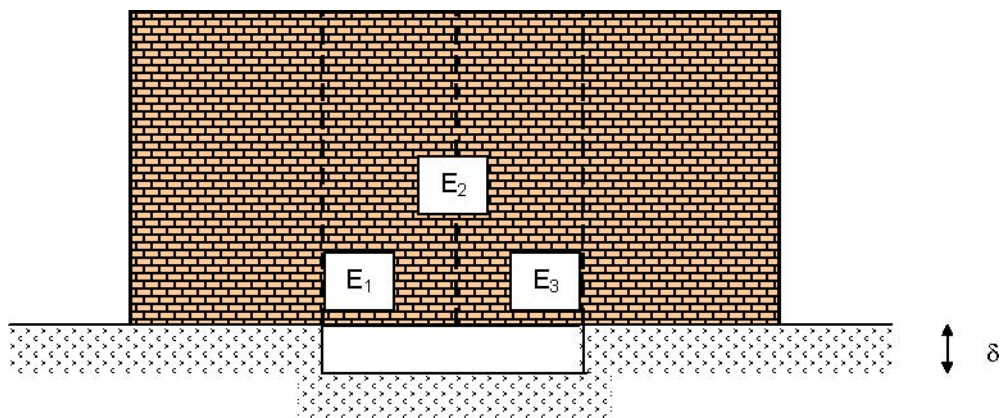
Fig. N°1

Gli elementi E1 e E3 sono trattenuti dalla parte di parete poggiante su suolo stabile, mentre l'elemento E2 è trattenuto dalla parte sovrastante di parete che, per effetto arco, conserva la stabilità meccanica. Le lesioni conseguenti (orizzontali nel caso di trazione pura e a 45° nel caso di taglio puro) delineano una "parabola" sul muro.

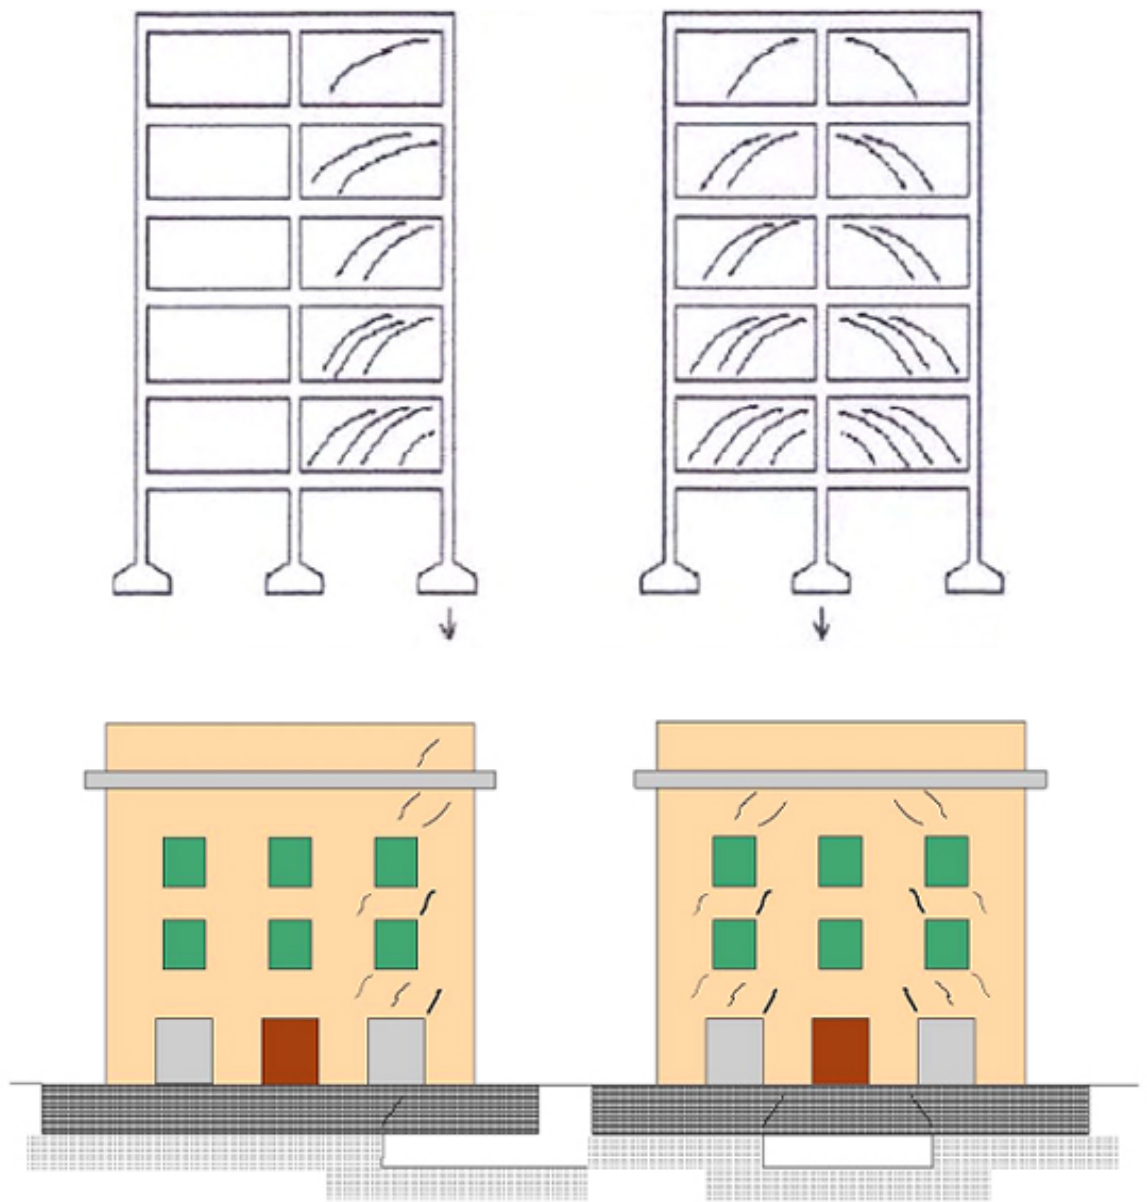
Fig. N°2

La traslazione verticale di un pilastro di una struttura intelaiata in calcestruzzo armato, infatti, produce nella tamponatura perimetrale lesioni dello stesso tipo di quelle che si verificano nelle murature convergenti verso l'elemento verticale che cede (confr. Fig. N°2);

Naturalmente il quadro fessurativo ha le stesse caratteristiche per tutti i tamponamenti che convergono verso il pilastro, anche se essi sono in diversi piani verticali. Nelle travi in c.a. si creano lesioni verticali all'intradosso, nelle vicinanze del pilastro che cede, con ampiezze decrescenti con l'altezza ed all'intradosso, in prossimità degli elementi verticali che restano fermi, con larghezza crescente verso l'alto.

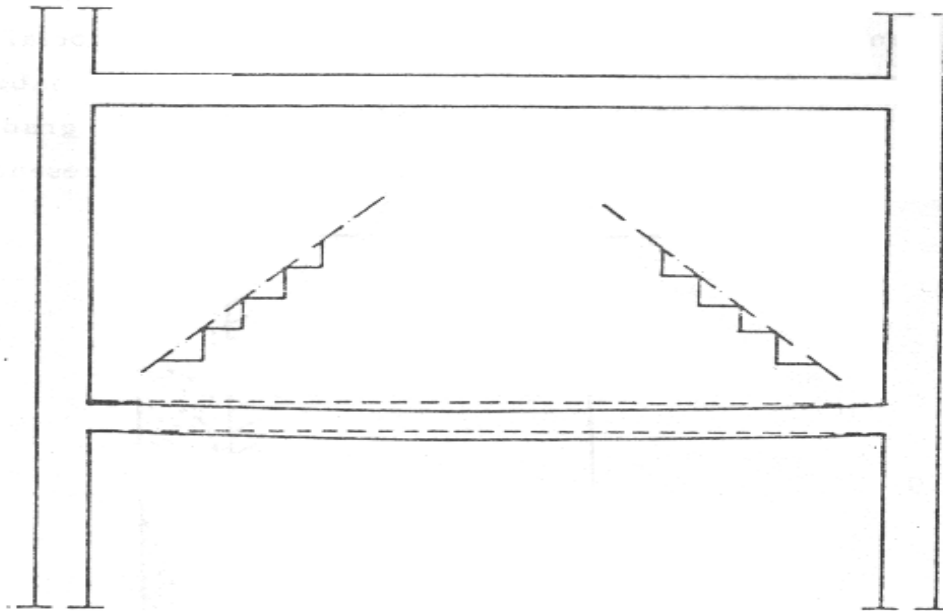
Fig.N°3

Quando l'elemento ha una notevole luce, in riferimento all'altezza, il quadro fessurativo è analogo a quello che si riscontra per cedimento della parte centrale del terreno di appoggio di una muratura (Fig. N°3).

Sorgono cioè lesioni con linee fessurative inclinate di quarantacinque gradi rispetto alle verticali ed aventi le normali dirette verso la sezione di mezzeria dell'elemento orizzontale, la quale presenta il massimo spostamento verticale. Le aperture, generalmente, hanno forma di scalini con pedate ed alzate, pari, rispettivamente alle distanze tra due giunti verticali ed orizzontali. Ciò perché il dissesto tende ad interessare il materiale meno resistente, che in questo caso è la malta. A volte si crea anche il collegamento orizzontale tra le due lesioni inclinate, ed il quadro fessurativo assume il tipico aspetto parabolico.

Questo fenomeno è generalmente prodotto dalla concentrazione di carichi dovuta per esempio alla presenza di tavolati paralleli ai travetti del solaio quando mancano elementi di ripartizione trasversale, quale armatura o travetto rompitratta.

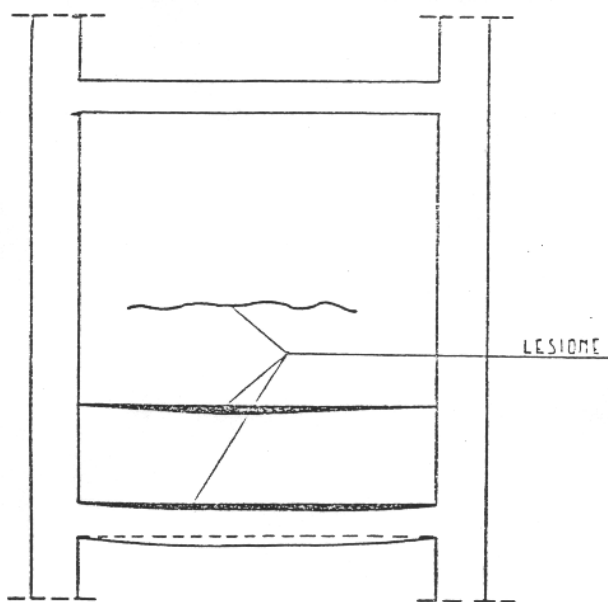
Fig. N°4

Se il pannello è vincolato a strutture verticali fisse la cui distanza relativa è uguale o inferiore all'altezza del tavolato, lo stesso fenomeno produce quadri fessurativi costituiti da sole aperture orizzontali (Fig. N°4).

Queste ultime, spesso ubicate solamente in corrispondenza delle sezioni di separazione dei due diversi elementi strutturali, presentano ampiezze variabili con il massimo nella mezzeria della campata ed il minimo nelle sezioni terminali, in

La diversa forma del quadro fessurativo è dovuta alla indeformabilità del pannello murario, che viene sostenuto nella sua posizione iniziale dalle azioni che si trasmettono attraverso le sezioni di collegamento alle strutture portanti, ed al contrasto con elementi indeformabili che fanno comportare il tavolato come un corpo rigido.

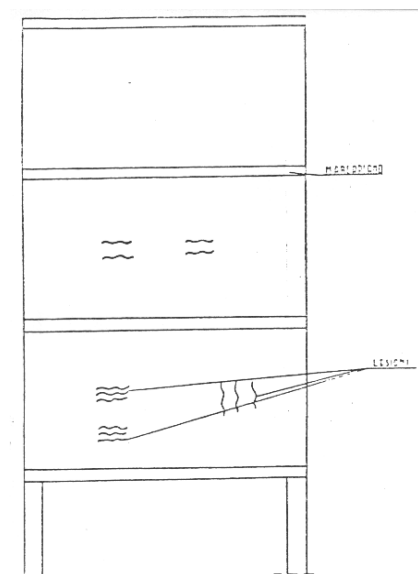
Fig. N°5

La deformabilità delle strutture portanti orizzontali produce spesso anche la rottura dei tramezzi per schiacciamento dei materiali (Fig. N°5); il fenomeno può assumere forme geometriche diverse, in funzione della data di osservazione del quadro fessurativo e dell'ampiezza dello stato tensionale. Lesioni orizzontali con espulsioni locali e multiple, del tinteggio e dell'intonaco e della malta tra le pietre, tipiche dell'inizio del dissesto, ed aperture verticali multiple corrispondenti a sollecitazioni più elevate.

Questo quadro fessurativo è prodotto dalle deformazioni, di tipo lento o viscoso, degli elementi orizzontali in conglomerato cementizio dovute all'azione continua dei carichi fissi; il fenomeno si verifica però solo quando vengono costruiti prima i tramezzi al di sotto delle strutture portanti e successivamente quelli superiori, o quando i tramezzi sono sigillati prima che si sia sviluppata la maggior parte degli spostamenti verticali dell'elemento orizzontale. In questo caso per effetto delle deformazioni la struttura portante si appoggia sul tramezzo inferiore, che diventa un appoggio continuo, e il suo modello statico coincide con quello della trave su mezzo elastico, per cui si verifica un trasferimento dei carichi esterni con l'insorgenza di sforzi di compressione nel materiale costituente il tramezzo. Il fenomeno può assumere, come in genere si verifica, aspetti più ampi ai piani più bassi perché la trasmigrazione dei carichi inizia dai piani più alti, ed aumenta di intensità a mano a mano che si scende ai piani bassi, per il risentimento dei pesi delle opere a quota più alta.
