RELAZIONE DI CONSULENZA TECNICA D'UFFICIO

TRIBUNALE ORDINARIO DI COSENZA

OGGETTO: causa civile N°..... vertente tra:
..... (attore) e (convenuto principale)

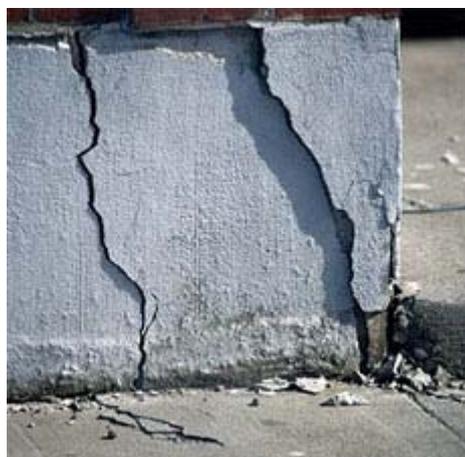
Fig. 1 – lesioni da schiacciamento

Le lesioni da schiacciamento si presentano con **andamento verticale ed in sequenze multiple** (fig. 1).

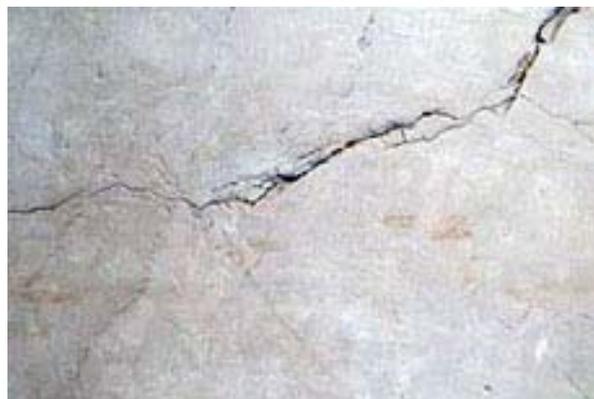
Fig. 3 – lesioni da taglio

Quando alla flessione si sovrappone anche una sollecitazione di taglio, la lesione assume una forma sinusoidale con un flesso e presenta la massima inclinazione sull'asse neutro. **Spesso le lesioni derivano da cedimenti delle fondazioni; in questo caso essi si presentano con un andamento tipicamente verticale o sub-verticale (lesioni da tranciamento, fig. 2) o inclinato di circa 45° nella direzione delle sollecitazioni di taglio (lesioni da taglio, fig. 3).**

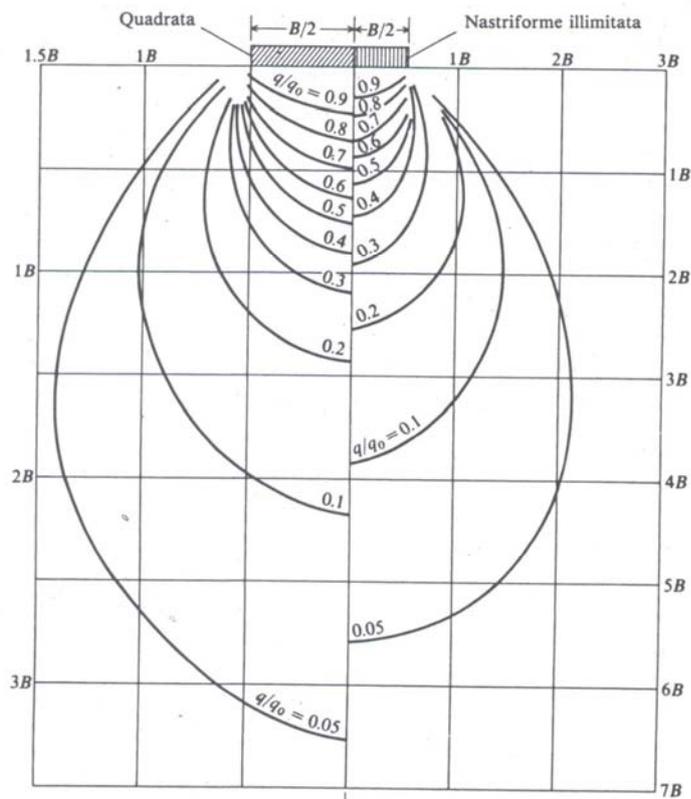
Fig. 4 - La ripartizione delle tensioni nei vari strati del terreno di sottofondazione avviene secondo curve (isostatiche) di pressione costante

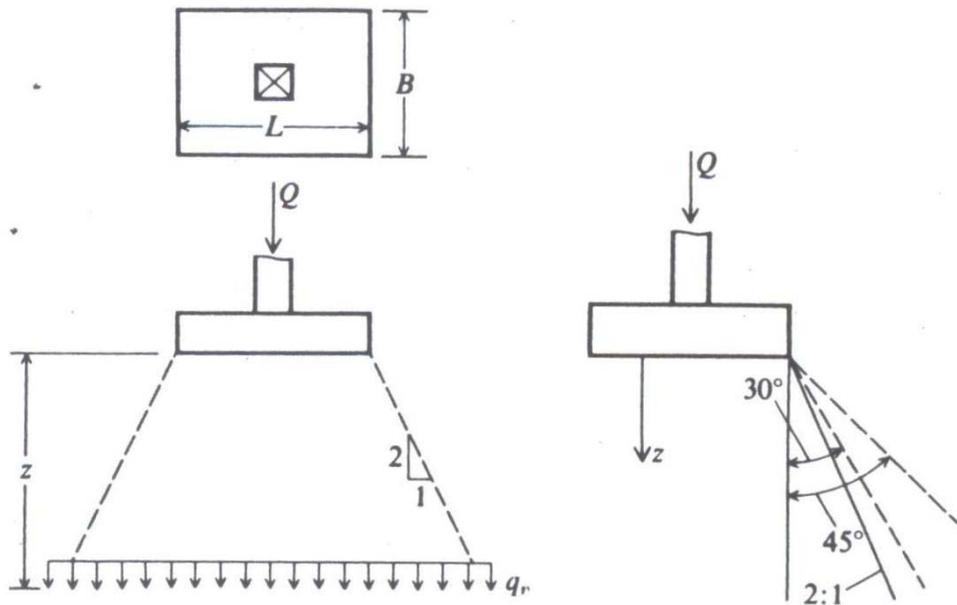
Fig. 5 - Metodi approssimati per ottenere l'incremento di sforzo q_v nel terreno a profondità z al di sotto di una fondazione

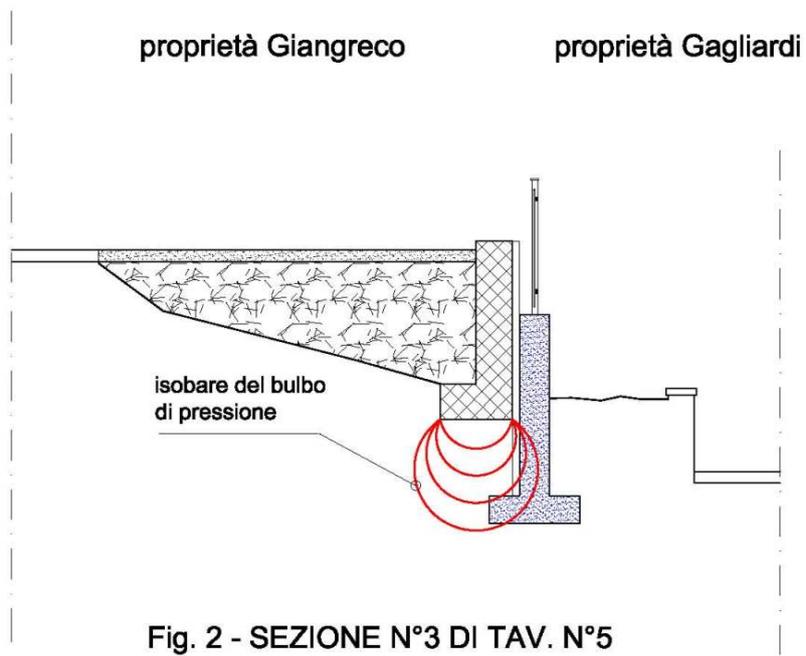
MURO REALIZZATO DAL CONVENUTO

Oltre a tali sollecitazioni, in considerazione dell'inadeguatezza del muro realizzato dalla parte convenuta (già dimostrata nella Quarta Osservazione di parag. 5.1.3.e) **va considerata la spinta** che il terrapieno (e con esso il muro della) esercita sulla parete del muro oggetto di causa, spinta che si può calcolare adottando il metodo di Culmann o di Coulomb.
