Dissesto idrogeologico di TARSIA (CS) del 21-22 dicembre 2006

di **Beniamino Falvo***, **Giuseppe Infusini**** e **Concetta Perri****

In occasione del recente fenomeno alluvionale che ha interessato il centro abitato di Tarsia (CS) (21-22 dicembre 2006), l'Amministrazione Comunale, ha incaricato i tecnici summenzionati di effettuare uno studio per la riduzione del rischio idrogeologico dell'abitato.

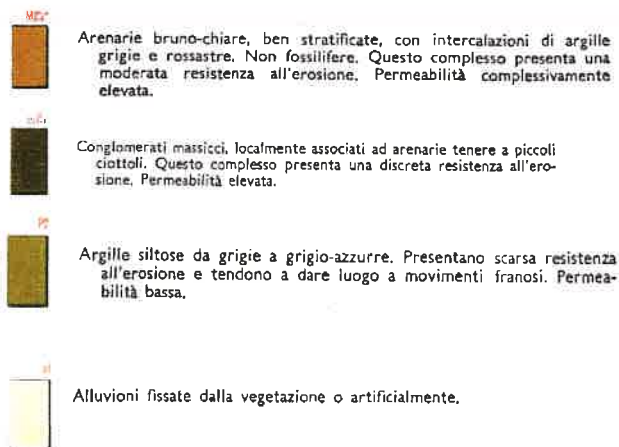
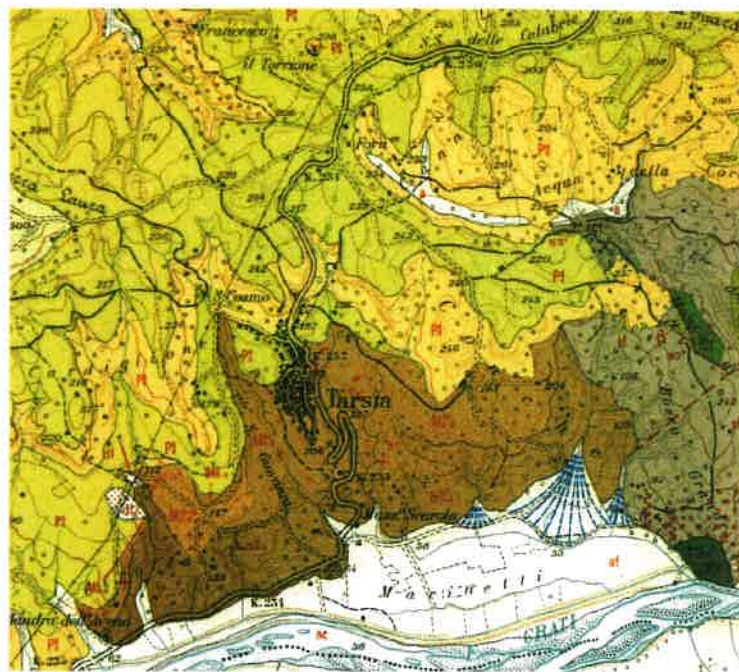
Figura 1 - Tarsia sorge su un costone roccioso arenaceo. In direzione Nord ed Ovest è delimitato però da un complesso argilloso, con versanti ripidi, le cui acque confluiscono nella zona d'espansione dell'abitato determinando, in occasione di forti precipitazioni, fenomeni di dissesto idrogeologico.

il costone roccioso è costituito da un ammasso roccioso di tipo arenaceo, facilmente disgregabile (Fig. 1). Pertanto, i versanti sono continuamente interessati da crolli di volumi rocciosi che delimitano, sempre più, il margine di sicurezza rispetto agli insediamenti collocati nelle zone di cresta. L'abitato è quindi circondato, in tre direzioni (Est - Sud - Ovest) da versanti ripidi, in precario equilibrio geomorfologico.

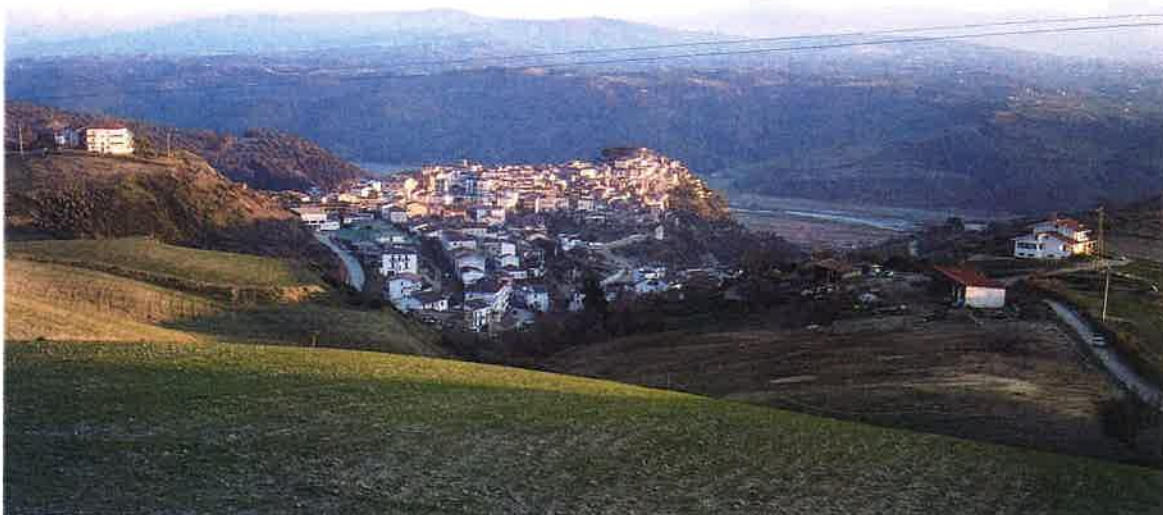
I versanti situati a monte dell'abitato, che delimitano il bacino di raccolta delle acque, che si convogliano verso la zona di espansione del centro urbano di Tarsia (Foto 1), sono ascrivibili a formazioni litologiche differenti.

Foto 1 - A valle del versante è situato l'abitato di Tarsia. Le piogge intense trascinano una grande quantità di limo rendendo inefficace il sistema di canalizzazione e convogliamento delle acque

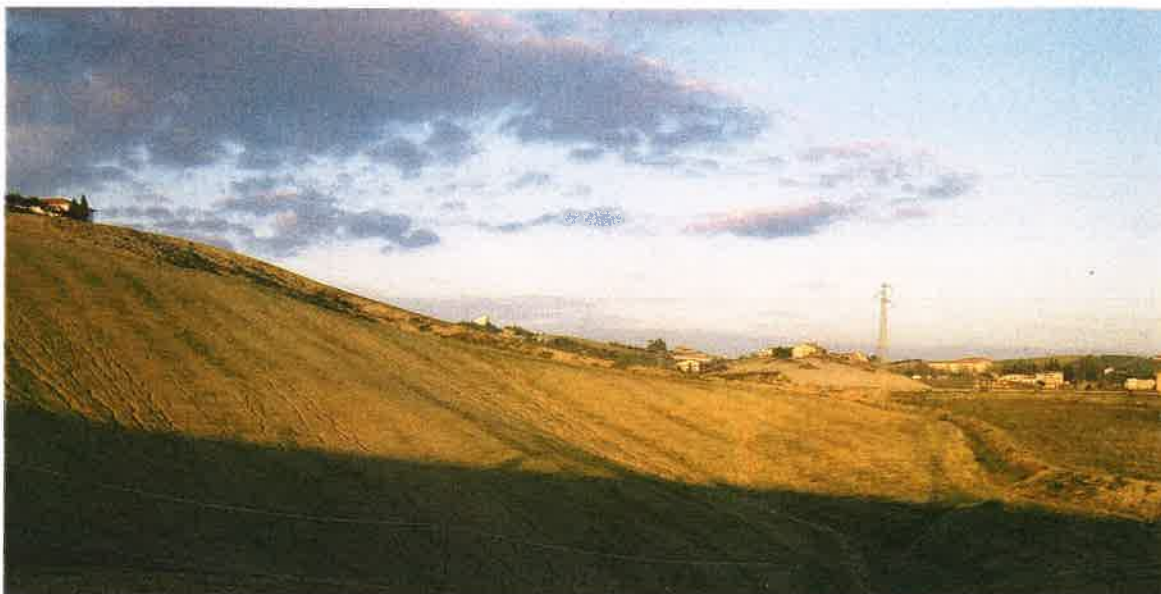
I versanti delle zone denominate C e D sono costituiti invece da una formazione argillosa, che, quindi è impermeabile. Inoltre bisogna considerare che questi ultimi terreni sono oggetto d'attività agricola di tipo meccanizzato, quindi con canalizzazione, dovute alle arature, lungo le linee di massima pendenza (Foto 2).

Le precipitazioni piovose, che avvengono generalmente all'inizio del periodo autunnale, trovano i terreni arati e quindi facile preda d'erosione della copertura argillosa e di trasporto, verso le quote situate in basso.

E' per questo motivo che le acque non solo non vengono assorbite da parte dei terreni, essendo questi impermeabili, ma scendono velocemente in basso, caricandosi di limo, il cui contributo solido, depositandosi, mette subito in crisi le canalizzazioni che funzionano tramite il sistema delle griglie che vengono ricoperte dal fango e quindi rese inutilizzabili.

Foto 2 - Versante costituito da un complesso argilloso in cui sono evidenti i segni dei rigagnoli costituiti dall'erosione effettuata dalle piogge.

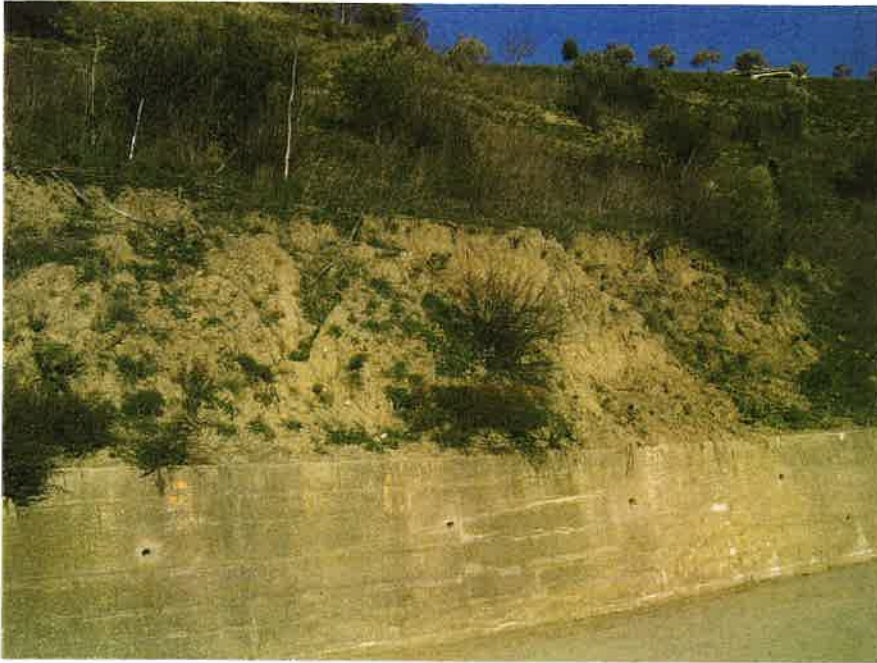
Foto 3 - A₃ AREA SOVRASTANTE IL POLO SCOLASTICO

Trattasi dell'area a monte del Polo Scolastico, costituita da un versante, con ripide pendenze, sopra la strada di Via Cassiani che, pertanto, delimita il versante Roccioso dal Polo Scolastico sottostante (Foto 3).

La zona si presenta, sotto l'aspetto morfologico, con pendenze molto elevate, delimitate ai bordi, verso Ovest ed Est, da pareti a sviluppo verticale. Particolarmente in corrispondenza di tali aree, le piogge intense erodono e trasportano il materiale superficiale degradato, in parte depositandolo lungo la strada, in parte trascinandolo verso la zona di Via Olivella, costituendo pertanto una colata di fango.

Sotto l'aspetto geologico la zona in esame è costituita da un ammasso roccioso arenaceo, degradato nella coltre superficiale, per cui esso risulta sciolto e, quindi, facile preda di erosione e trasporto da parte delle acque meteoriche.

LITOTIPO:	Materiale di accumulo
ESPOSIZIONE:	Sud
PENDENZE:	Elevate (>35%)
VEGETAZIONE:	Scarsa
MANUFATTI:	Muretto di base
FENOMENI:	Smottamenti
SISTEMAZIONE IDRAULICA:	Assente
INTERVENTI:	Sistemazione morfologica con terrazzamento Interventi di ingegneria naturalistica

Sono previsti interventi d'ingegneria naturalistica (reti, geostuoie, terre rinforzate) e di geologia ambientale (riprofilatura del pendio, regimazione delle acque, forestazione) in modo da impedire alle acque di scorrere liberamente e di dare vita a fenomeni accentuati di erosione e colate di fango. Le acque che scendono dal pendio possono scorrere liberamente lungo il margine della strada e, libere dagli elementi solidi, (detrito e fango) essere opportunamente canalizzate nella zona di Via Olivella, provvista di griglie e di canali di raccolta e di scolo, fino al sottostante impluvio.

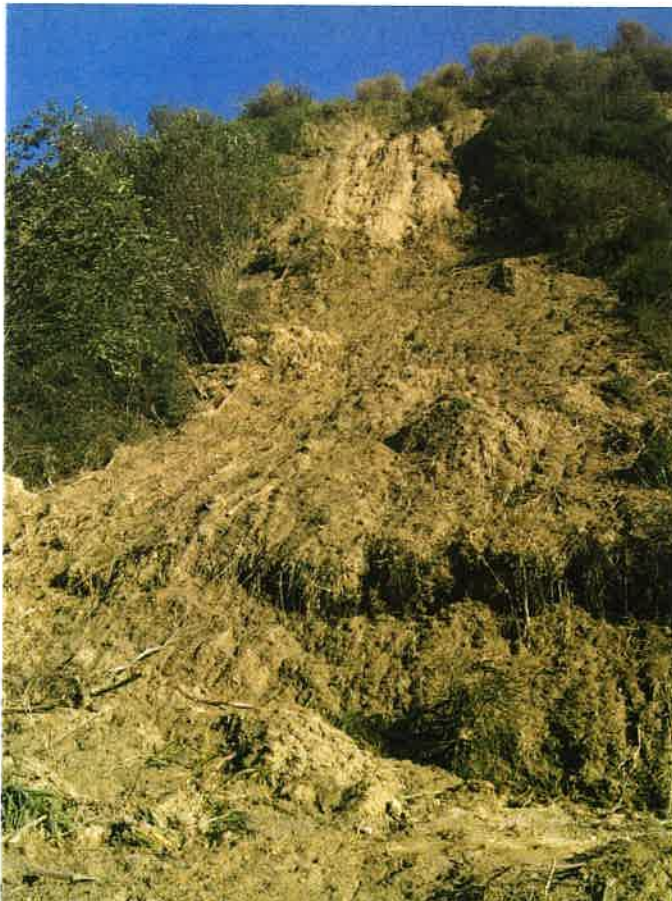
Foto 4 - B₃ AREA IMPLUVIO NORD

In alcuni tratti, come emerge anche dalla documentazione fotografica, si sono verificati intensi fenomeni erosivi, per cui, si sono determinate colate di fango che, scendendo verso il basso, hanno occluso, parzialmente, il canale di bonifica (Foto 4).

LITOTIPO:	A.R. degradato
ESPOSIZIONE:	Ovest
PENDENZE:	Elevate
VEGETAZIONE:	Macchia
MANUFATTI:	Abitazioni sotto e strada in terra battuta
FENOMENI:	Smottamento
SIST. IDRAULICA:	Assente
INTERVENTI:	Sistemazione morfologica del versante con graticciate Regimazione delle acque in basso e convogliamento nel canale

Bisogna stabilizzare le pendici ove si è verificato il fenomeno franoso tipo colata, e, quindi, attualmente privo di vegetazione, con interventi di tipo graticciate o viminate e canalizzazione delle acque. Inoltre deve essere ripristinata la completa funzionalità del canale di raccolta delle acque, realizzato anni fa, dal Consorzio di Bonifica.
