COMUNE DI TARSIA

DICHIARAZIONE DI IDONEITÀ STATICA DEL CENTRO POLIFUNZIONALE IMMIGRATI (EX EDIFICIO SCUOLA MEDIA)

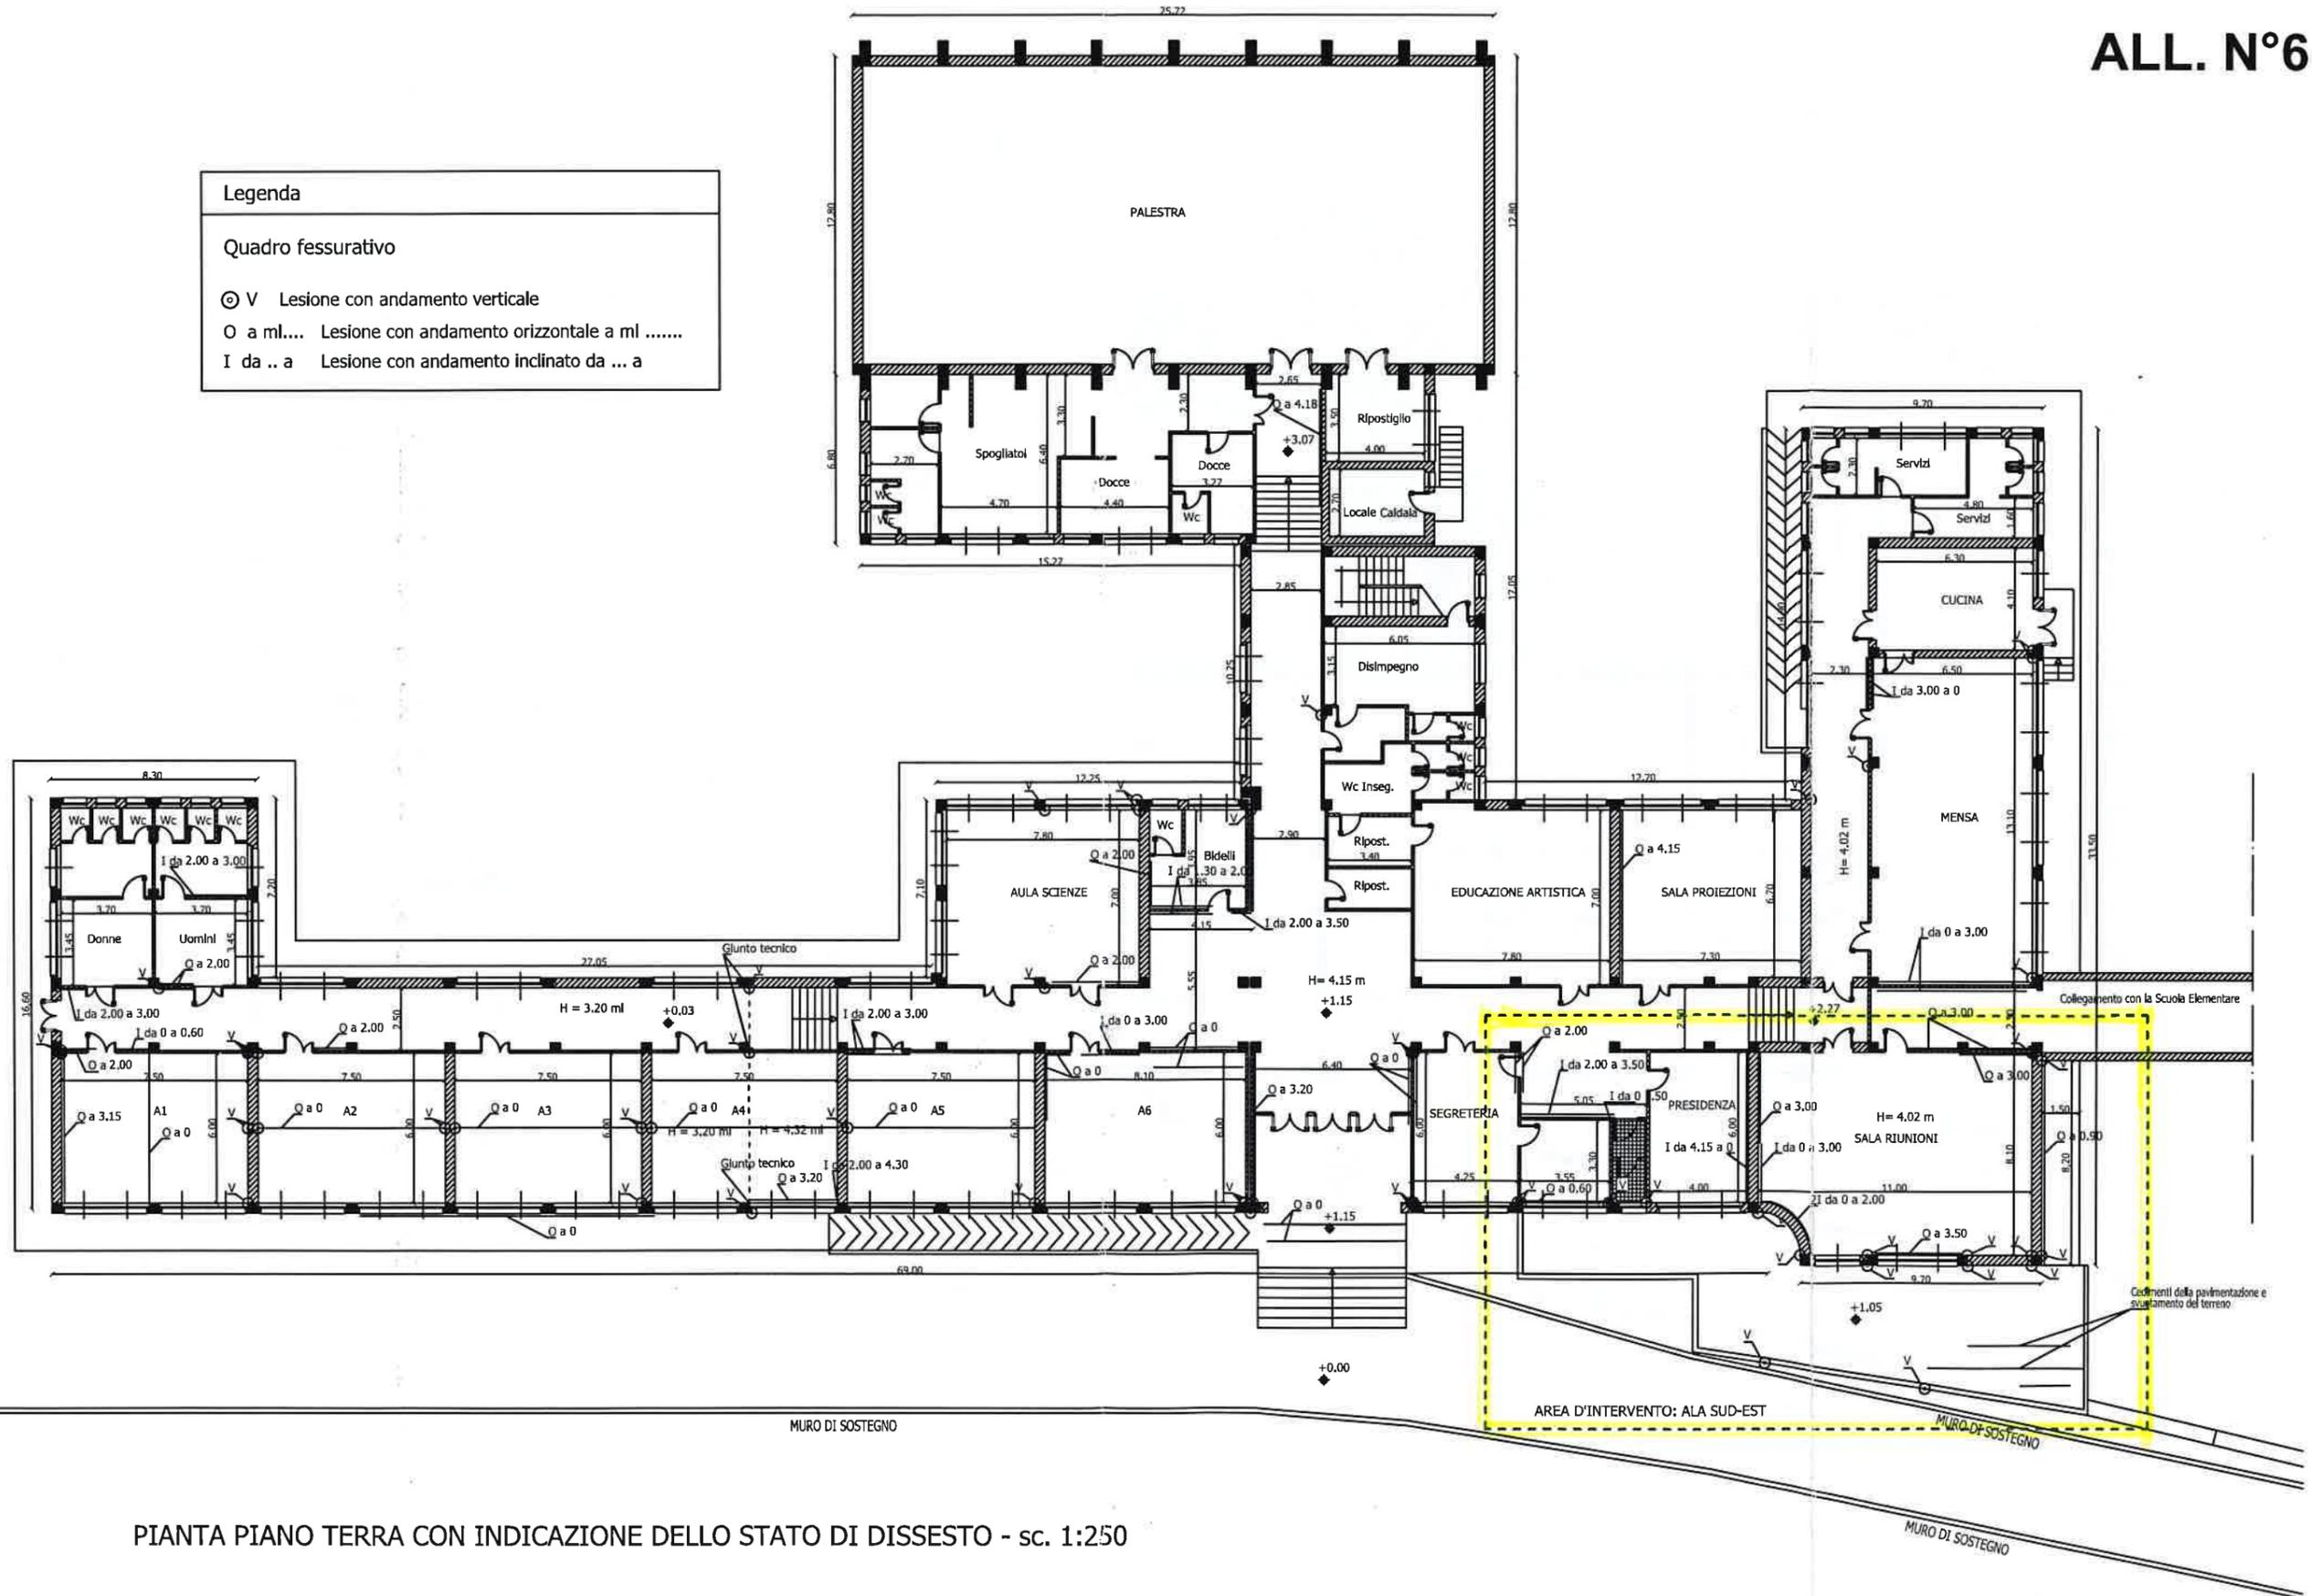
PIANTA PIANO TERRA CON INDICAZIONE DELLO STATO DI DISSESTO - sc. 1:250

La scuola presenta, in generale, un **quadro fessurativo** localizzato prevalentemente sulle pareti in elevazione. Le lesioni hanno un andamento verticale, che segnalano il distacco fra la struttura portante e le tamponature, un andamento orizzontale in corrispondenza degli architravi e degli orizzontamenti, oltre che lesioni inclinate, generalmente a 45°, in corrispondenza delle aperture e dei nodi strutturali. Sono state riscontrate, inoltre, distacchi sulla pavimentazione di lieve entità localizzati nelle aule A1 – A2 - A3 – A4 e A5. **L’ala sud-est, presenta un quadro fessurativo più accentuato**; in particolare sono state rilevate lesioni verticali di scollamento fra i pilastri e le tamponature, inclinate nei punti di maggiore rigidità e orizzontali in corrispondenza degli orizzontamenti. L’area esterna, prospiciente la parte sud est dell’edificio, presenta avvallamenti e cedimenti della pavimentazione esterna, in corrispondenza proprio delle travi di fondazione, aggravatasi nel tempo per l’azione delle acque piovane non canalizzate che hanno “svuotato” in alcuni punti il terreno e lo hanno allentato, facendo aumentare la spinta del terreno sul prospiciente muro di sostegno che, a sua volta, ha subito un lieve ribaltamento del paramento verticale.

Tutte le lesioni interessano parti non strutturali, ma rappresentano comunque uno stato di dissesto in cui è necessario intervenire. Per analizzare e studiare il fenomeno è stato realizzato un rilievo dettagliato, con relativa **restituzione grafica del quadro fessurativo**, per accertare la qualità e la quantità del dissesto in atto.

Pertanto si può asserire, che le cause del dissesto in atto sono dovute principalmente alla scarsa portanza degli strati superficiali del terreno di fondazione associati al fenomeno di imbevimento delle acque meteoriche. Queste, producono svuotamento e dilavamento del terreno fondale, oltre che ai fenomeni di rigonfiamento e cedimento, delle masse, in occasione dell’alternarsi dei periodi secchi e piovosi. Nell’ala sud-est, il fenomeno è stato amplificato anche dal parziale ribaltamento del muro di sostegno che contiene il terrapieno e il marciapiede, dove si sono prodotte fratture sul pavimento, nelle quali s’infiltrano direttamente le acque meteoriche dando luogo ad un aggravamento progressivo della situazione.
