### **PARERE TECNICO**

sulla rispondenza alla normativa vigente in materia di tutela dal rischio amianto delle motivazioni addotte dall'avv. Luigi Maiorano alla mancata esecuzione dell'Ordinanza Sindacale prot. n°615 del 27.07.2021 per la bonifica di copertura in cemento amianto del fabbricato sito in via Cuta del Comune di Acri, di proprietà dei sigg. Gabriele Salvatore e Gabriele Lorenzo.

**Oggetto: Ordinanza n°615 del 27.07.2020 per la bonifica di copertura in Cemento amianto del fabbricato sito in Via Cuta del Comune di Acri. Inottemperanza del proprietario e motivazioni addotte. Parere**

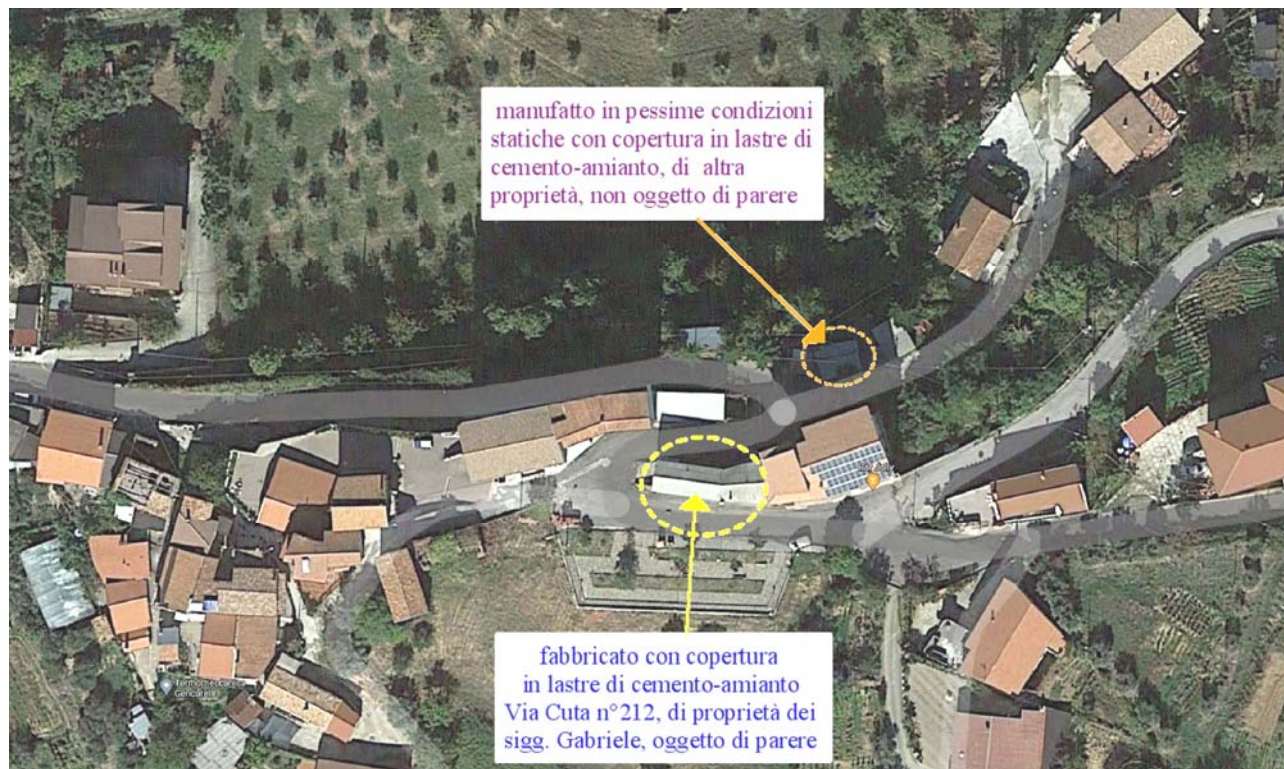
**Immagine 1** - Foto aerea del contesto con indicazione dei fabbricati con coperture in cemento amianto

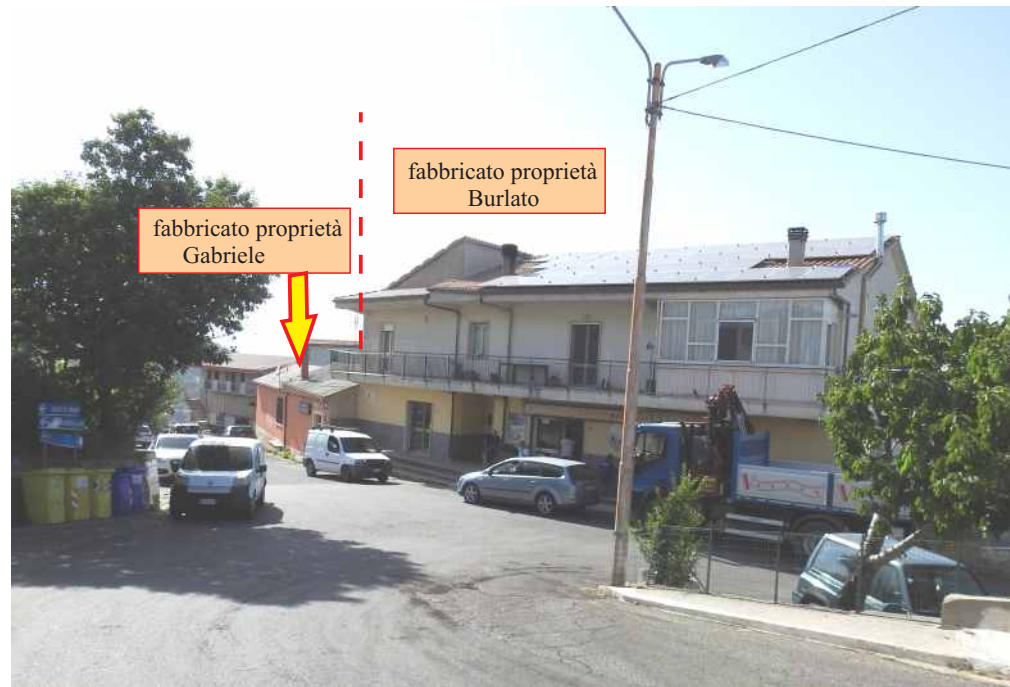
terra con presenza, al piano terra, del Circolo Culturale Ricreativo “Il Tordo” e di un altro esercizio commerciale di Bar – Caffetteria denominato “Bar Cristal” (Foto N°1).

Foto N°1 - Vista frontale del fabbricato di proprietà Gabriele e di quello di proprietà Burlato, posti in aderenza

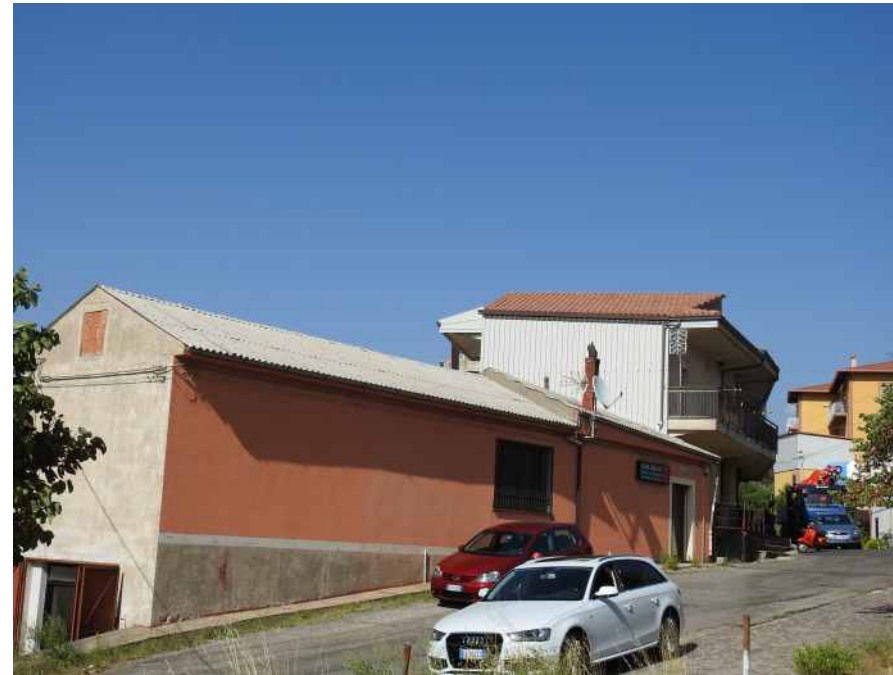
Foto N°2 - Vista del fabbricato con copertura in cemento amianto proprietà Gabriele (fronte est)

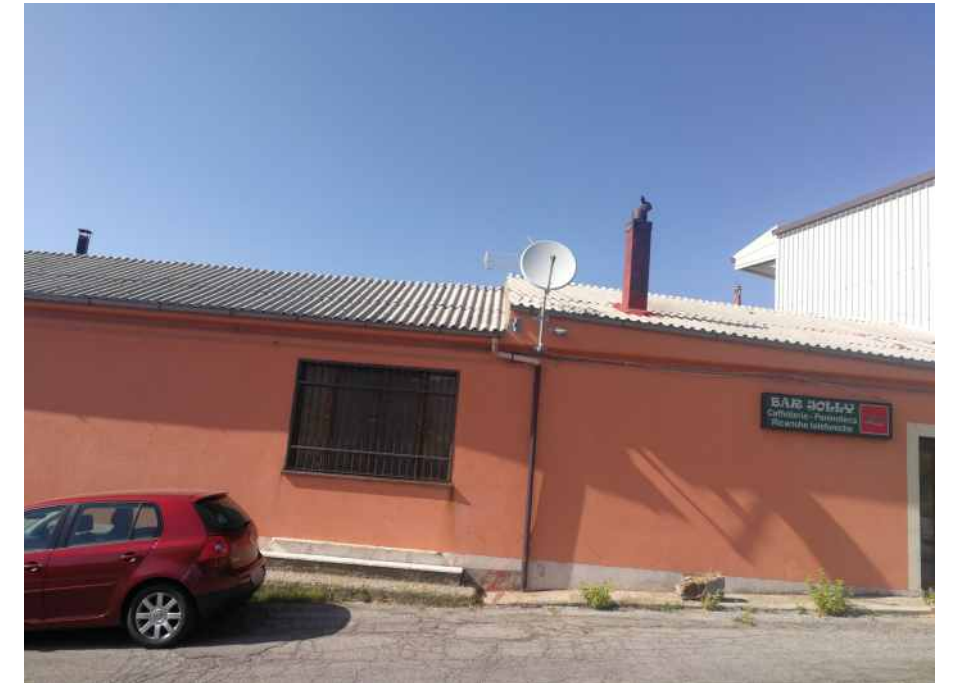
Foto N°3 - Altra vista frontale e ravvicinata del fabbricato interessato

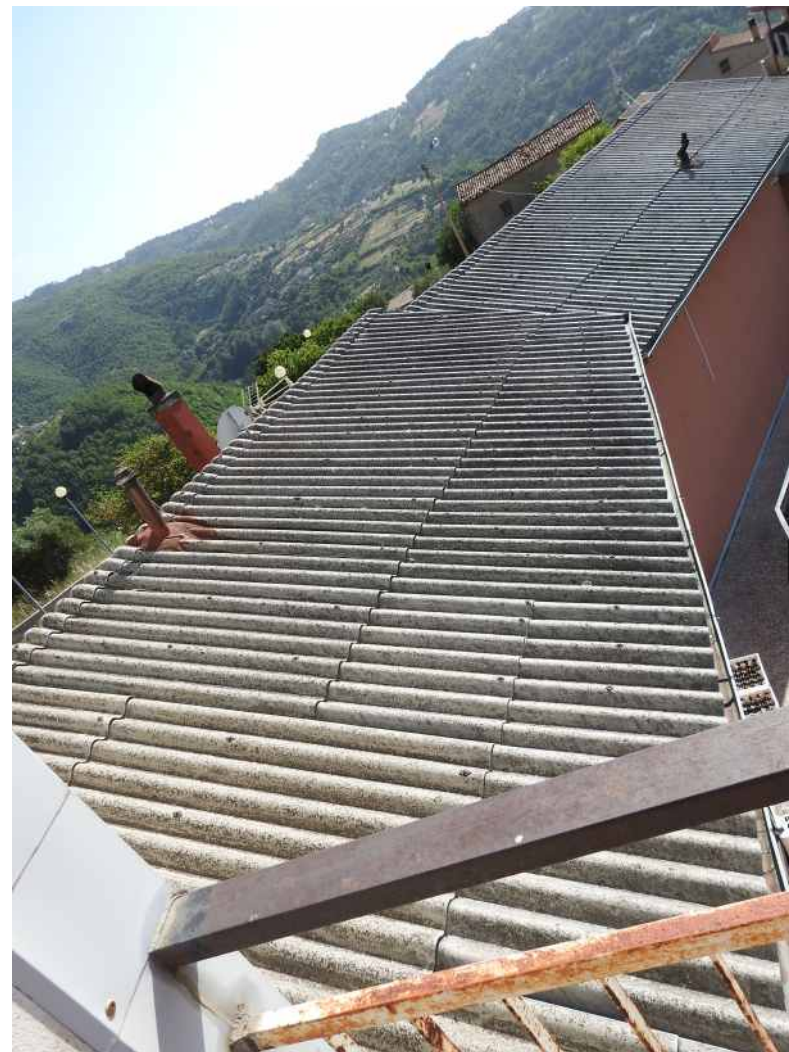
Foto N°4 - Falda di copertura lungo il fronte ovest

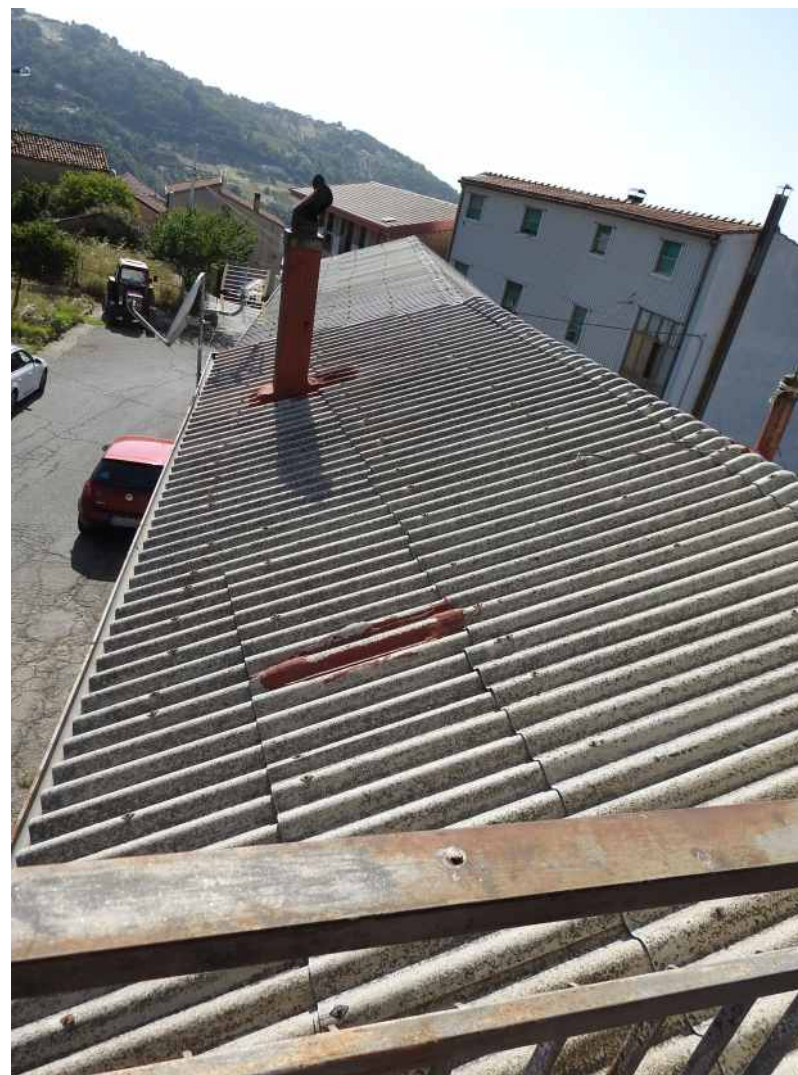
Foto N°5 - Falda di copertura lungo il front est

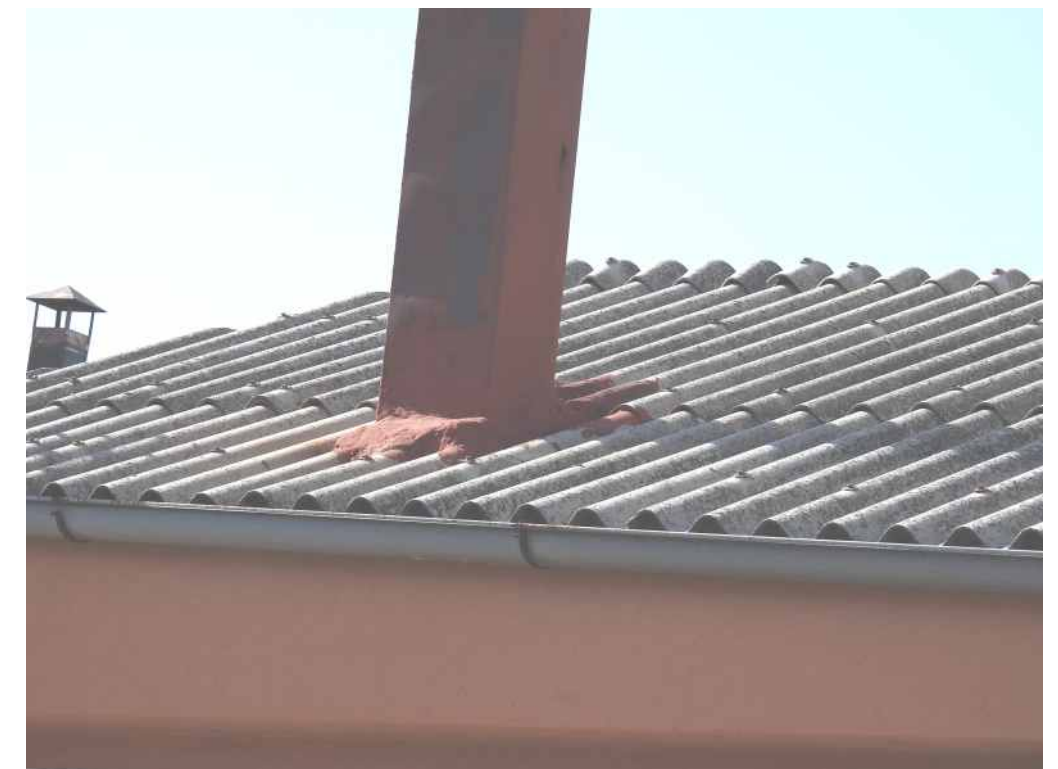
- a) una canna fumaria con comignolo lungo la falda rivolta a sud trattata con materiale incapsulante di colore rosso, probabilmente anch'essa in cemento amianto (**Foto N°5 e 6**);
- b) un'altra canna fumaria costituita da elemento tubolare metallico in prossimità della linea di colmo (**Foto N°4 e 8**);
- c) una comignolo di materiale metallico lungo la falda rivolta ad nord (**Foto N°4 e 9**);
- d) degrado materico diffuso dovuto sia all'invecchiamento proprio delle lastre installate, sottoposte da almeno 30 anni (la L. n°257 che ha messo a bando l'amianto è del 1992) che all'azione degli agenti atmosferici (pioggia e vento), alle escursioni termiche (caldo/freddo) ed all'azione disagregatrice di licheni, quest'ultimi distribuiti in maniera non omogenea (**Foto N°8,12, 13 e 14**) su tutta la superficie delle lastre;

Foto N°6 - Particolare della canna fumaria lungo la falda est della foto N°5

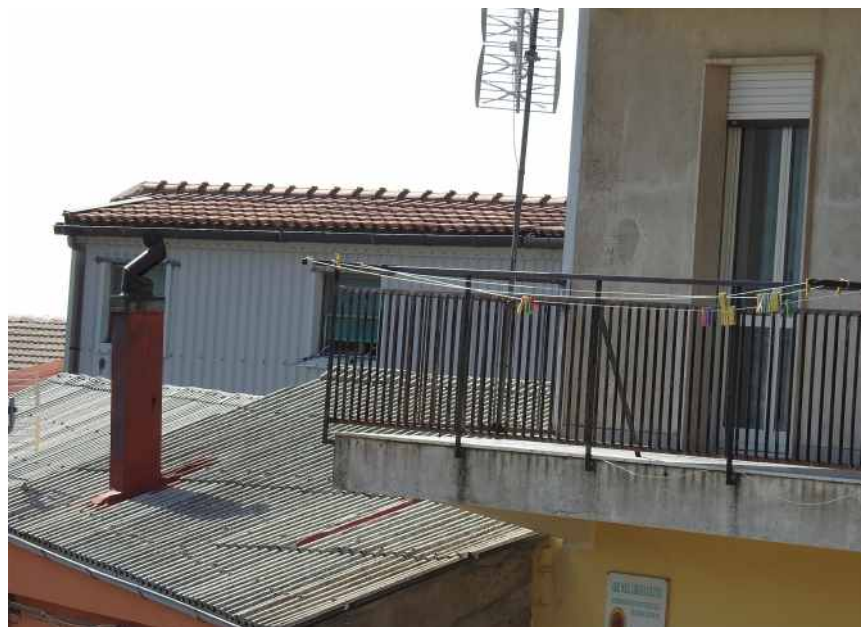
- e) presenza di fratture e sconnessioni a carico alcune lastre (**Foto N°9, 14**) e di altre concentrate in un'area della falda rivolta ad sud (**Foto N°7**) ove è stato effettuato una evidente intervento di riparazione a seguito di danneggiamento (**Foto N°10, 15 e 16**), con sovrapposizione di un pezzo di lastra ed applicazione di materiale fissativo di colore rosso (**Foto N°15**) ;
- f) assenza di parti perimetrali di materiale in alcune lastre e colmi conseguenti a pregressi fenomeni di rottura e perdita di materiale (**Foto N°11, 13 e 15**);
- g) degrado delle viti e cappellotti che fissano le lastre al supporto, soggetti a fenomeni di corrosione (**Foto N°14**);
- h) presenza di gronde e discendenti con questi ultimi collegati ad un sistema di regimazione di acque del tipo canalizzato.

Foto N°7 - Vista della falda di copertura a contatto con il fabbricato di proprietà Burlato Mauro

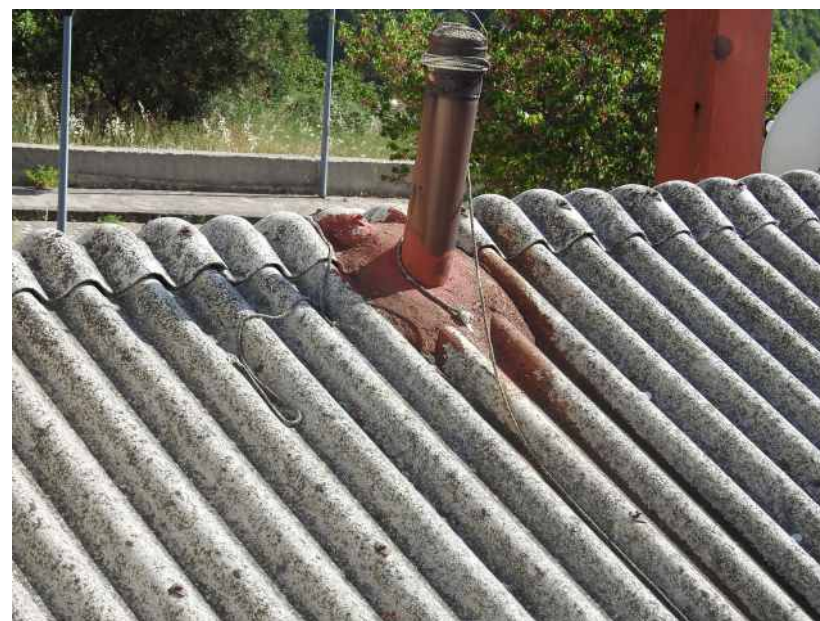
Foto N°8 - Particolare del colmo e del condotto di Foto N°4

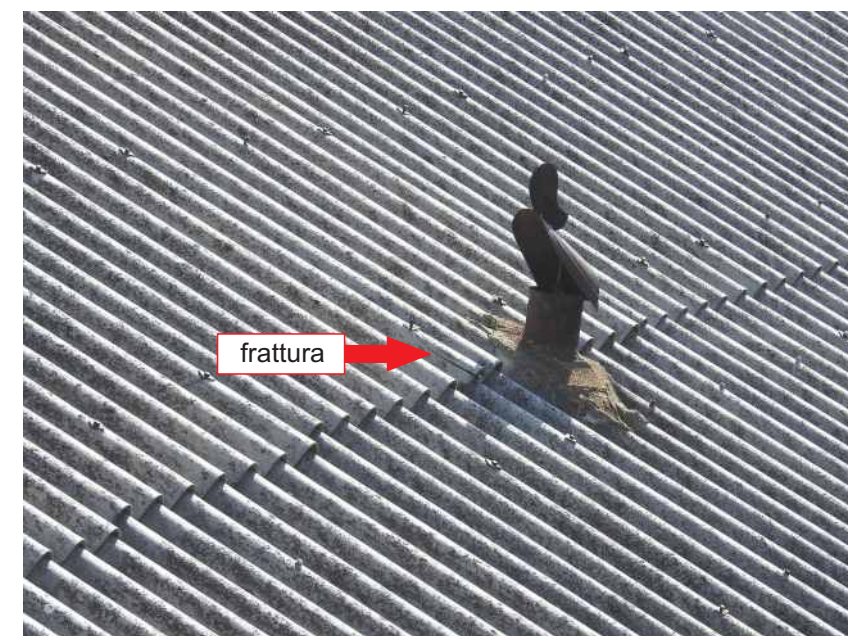
Foto N°9 - Particolare della falda ovest con presenza di condotto di ventilazione di Foto N°4 e di frattura della lastra

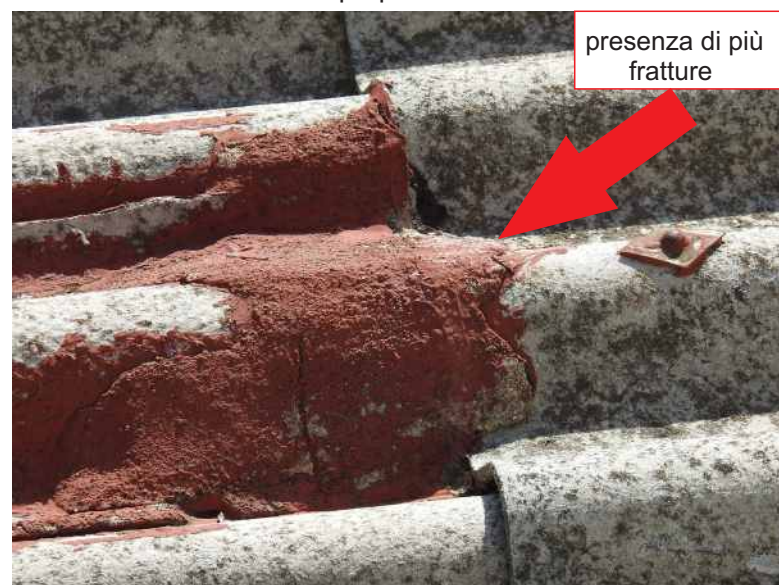
Foto N°10 - Particolare delle fratture di foto N°15

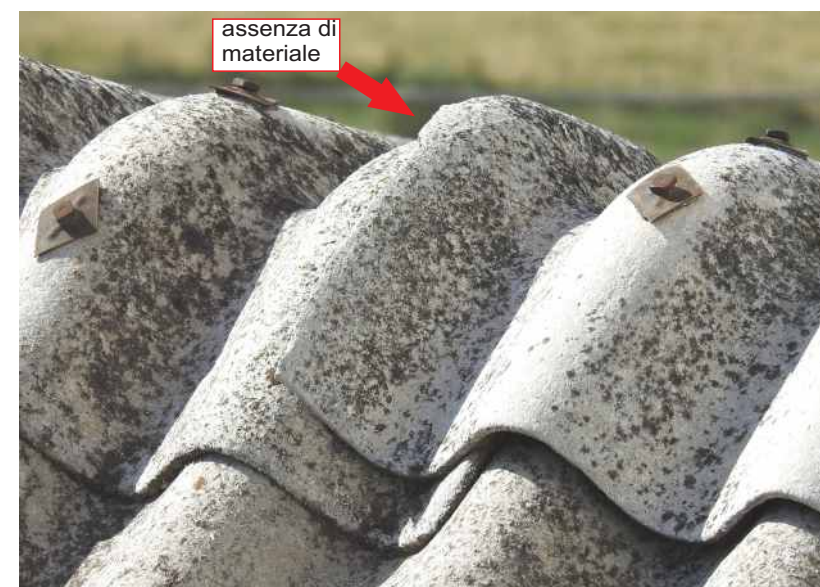
Foto N°11 - Parte del colmo ove un elemento di copertura denota l'assenza di materiale per pregressa rottura

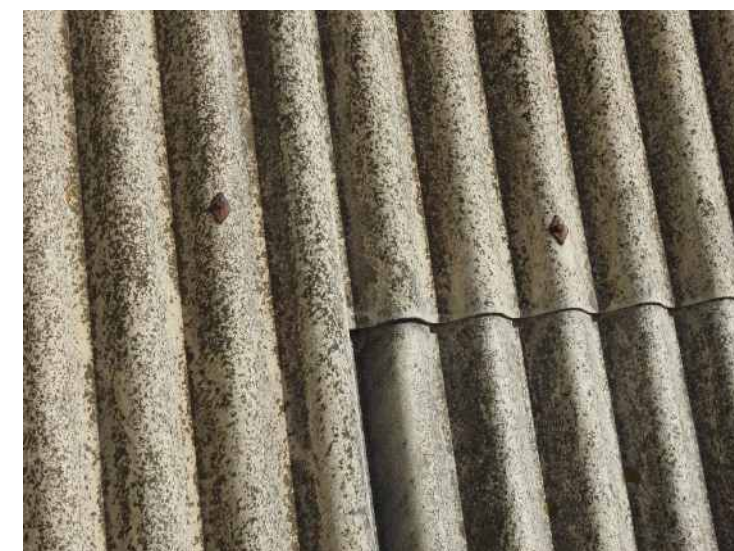
Foto N°12 - Particolare del degrado materico a carico delle lastre di copertura con segni di formazione pregressa licheni

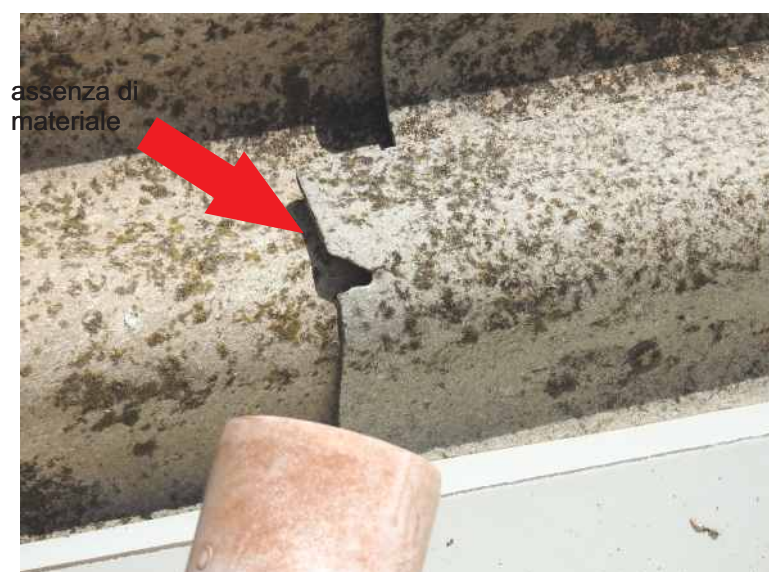
Foto N°13 - Vista ravvicinata di altra frattura e di segni di assenza di materiale per pregressa rottura

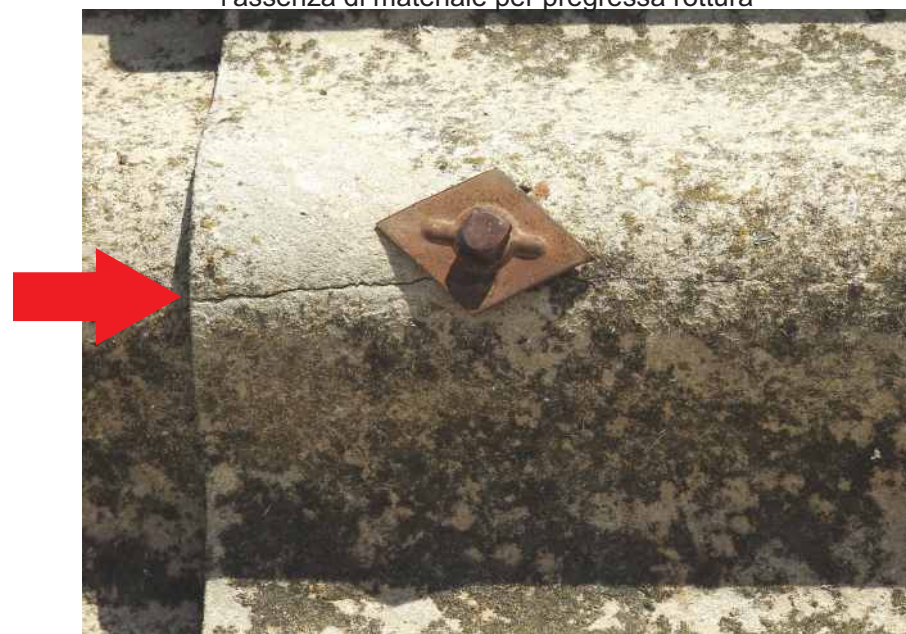
Foto N°14 - Particolare vite di fissaggio con presenza di frattura

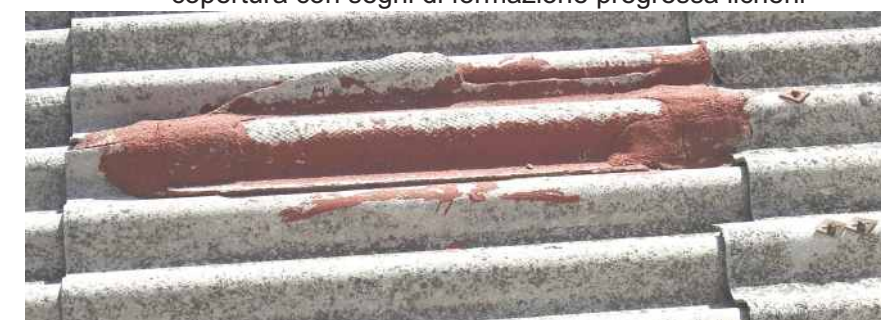
Foto N°15 - Particolare di un intervento di riparazione (foto N°5 e 7) con presenza di fratture e sovrapposizione di materiale

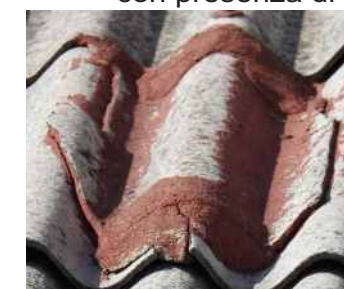
Foto N°16 - Ripresa ravvicinata del particolare di foto N°15
