TRIBUNALE DI CROTONE
Sezione Civile

OSSERVAZIONI ALLA RELAZIONE DEL C.T.U.

OGGETTO: **Osservazioni** alla relazione del CTU inerente la causa civile n°592/2019 **R.G.A.C.** promossa da CONDOMINIO TORRE GIALLA (parte ricorrente) nei confronti di _____ (parte resistente), avente ad oggetto "Accertamento tecnico preventivo".

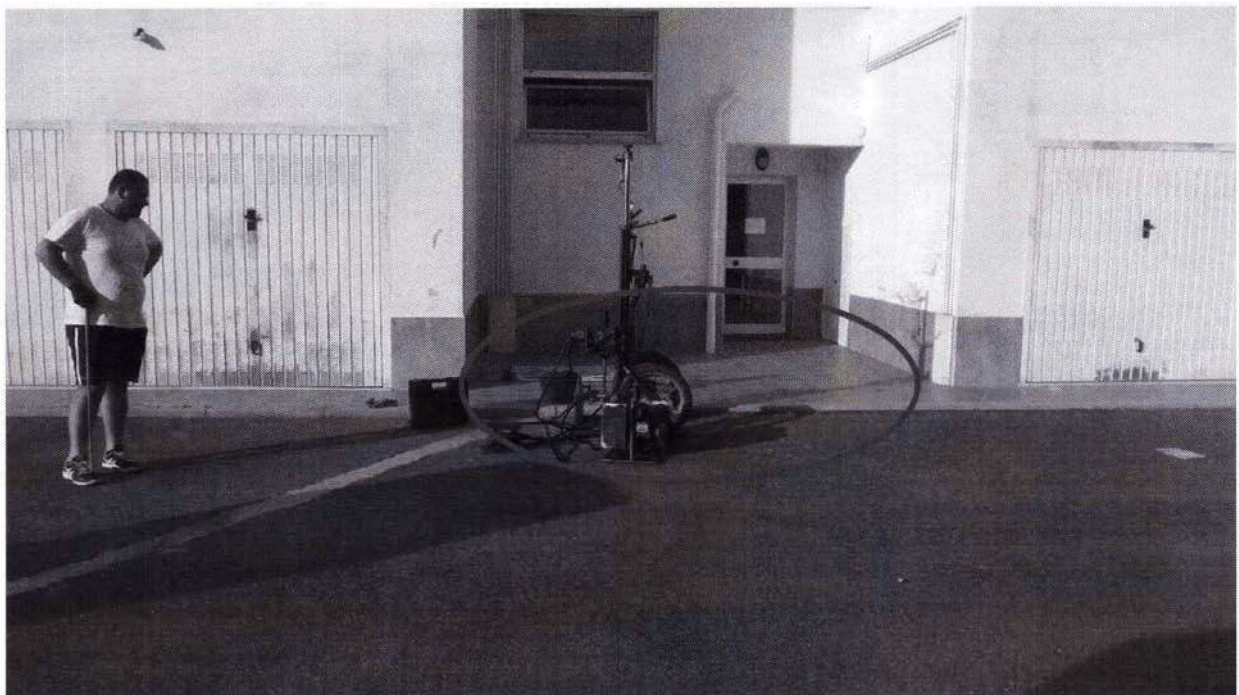
Fig.01: Area soggetta a cedimenti del marciapiede dovuto all'emungimento di acqua di raccolta scavo.

Al punto 4 delle conclusioni si legge: "**...Gli abbassamenti riscontrati sul marciapiede a monte del fabbricato sono causati dall'emungimento dell'acqua che si accumula nello scavo al di sotto dello stesso**".

Quanto sopra è relativo all'immediato intorno dell'area di raccolta acque a monte del fabbricato, limitrofo alla prospezione penetrometrica **Sp02**, come illustrato in **FIG 01**.

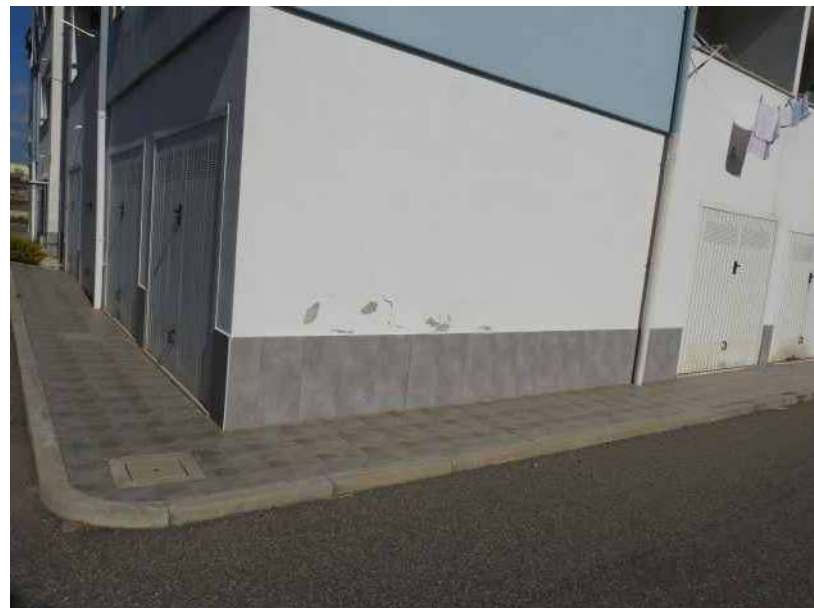
(PV1) Foto N°4 - Particolare degrado dell'intonaco (angolo S-E)

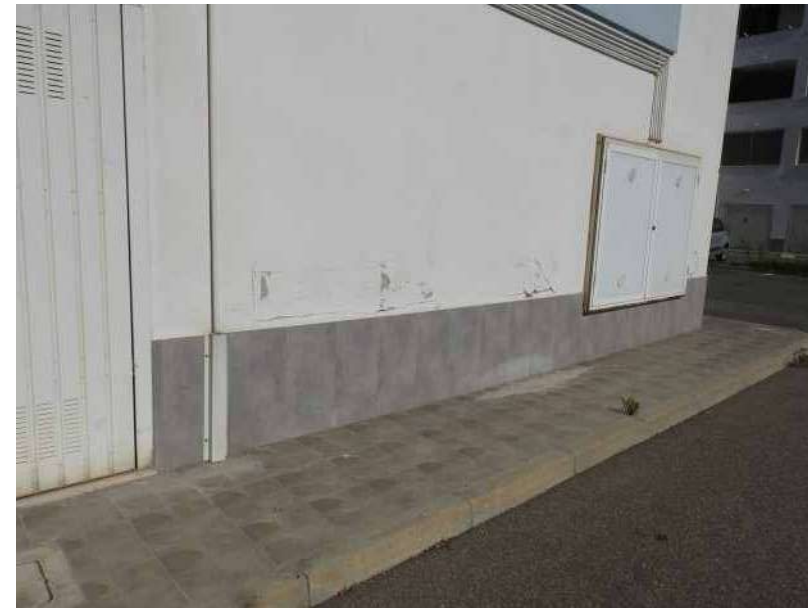
(PV3) Foto N°5 - Particolare degrado e lesioni dell'intonaco

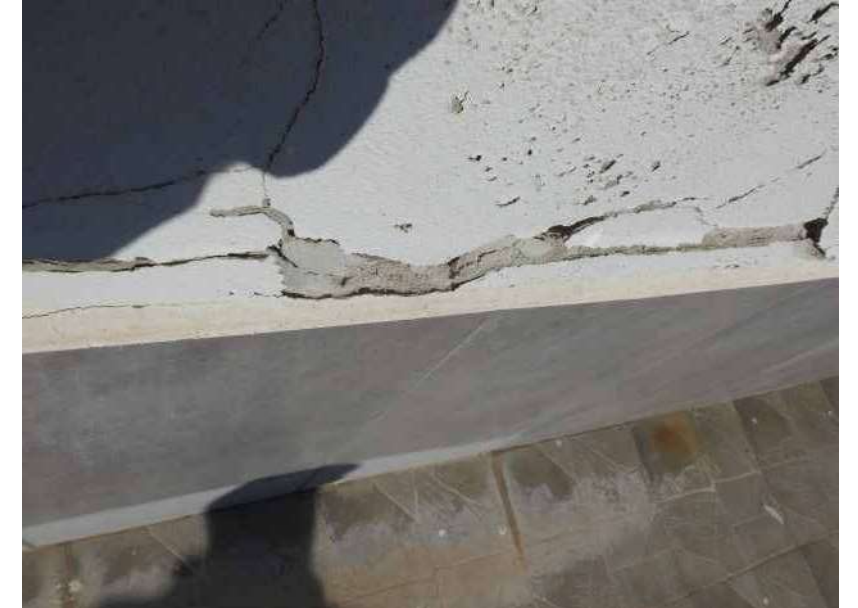
(PV3) Foto N°6 - Vista ravvicinata delle lesioni in foto N°5

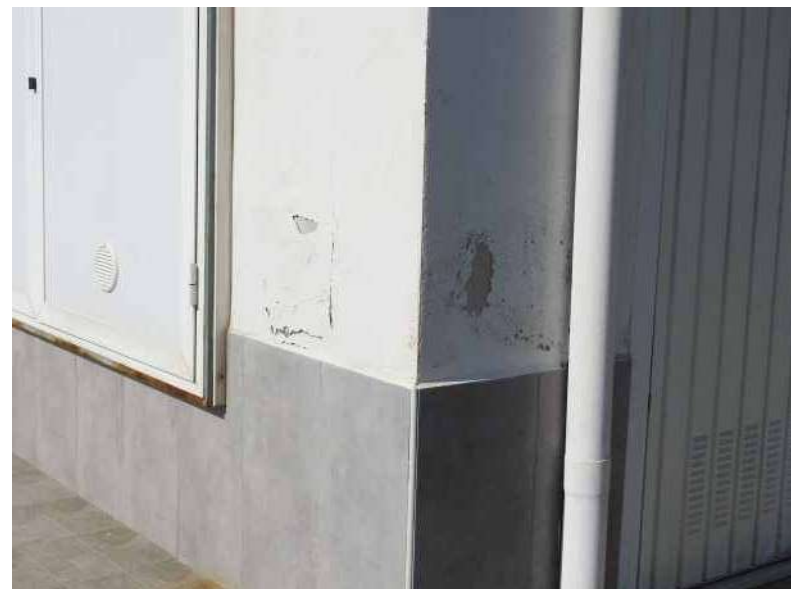
(PV2) Foto N°7 - Particolare degrado dell'intonaco

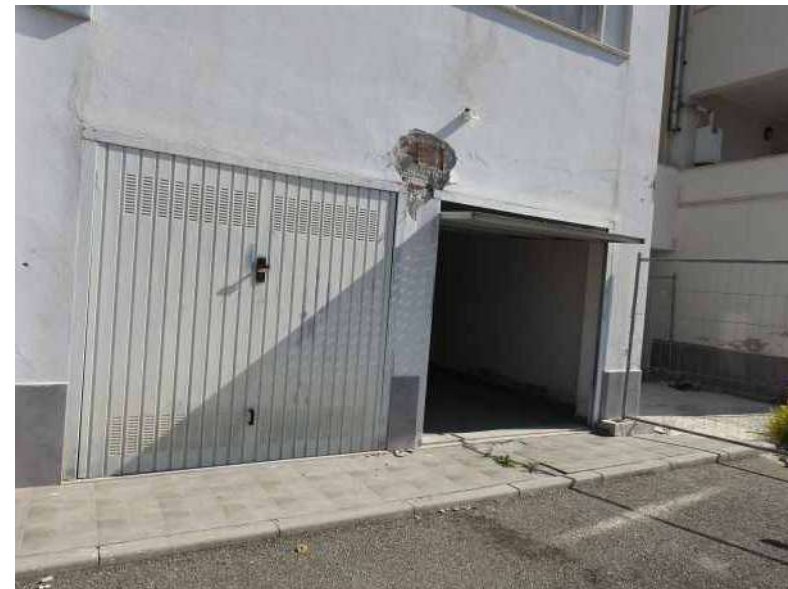
Questo fronte del fabbricato presenta le pareti esterne dei box (costituite da muratura in laterizi forati ricoperta da intonaco applicato a spruzzo), con lesioni passanti in corrispondenza delle aperture (Tav. N°3 e Foto N°8, 10, 11, 14).

A riprova di tale affermazione vi è la constatazione che proprio subito dopo questa fase si è aggravato lo stato di degrado e di dissesto del box di proprietà del sig. Masciopinto (Foto N°8, 10, 11, 44 e 45).

(PV4) Foto N°8 - Ingresso box prop. Masciopinto. Si può notare lo stato di degrado delle pareti murarie e del marciapiede

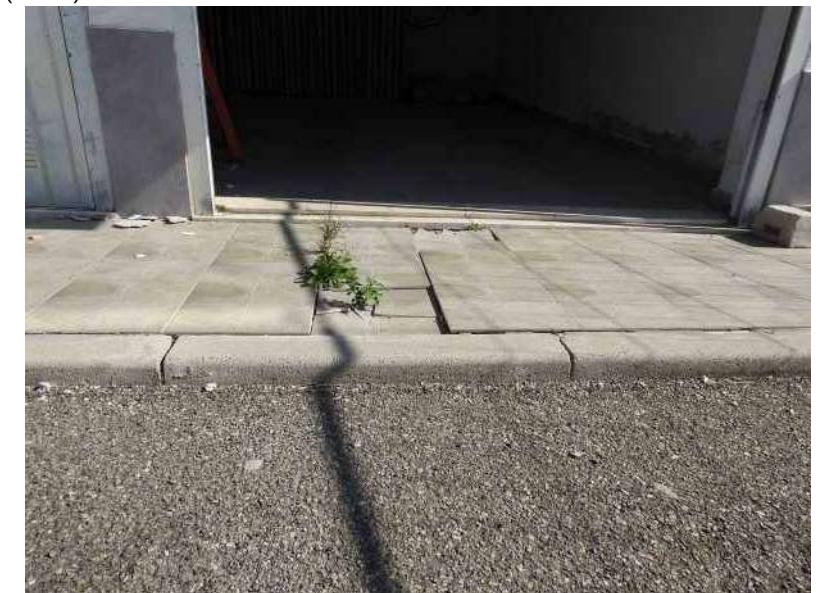
Il fenomeno, dunque, è ascrivibile a cedimenti differenziati dovuti all'escavazione effettuata per la rimozione del preesistente serbatoio (Foto N°41 e 42) ed alla presenza di acqua di infiltrazione. Dalla Foto N°9 si può notare come il pavimento del marciapiedi sia dissestato in direzione del punto interessato a seguito della infiltrazione delle acque superficiali nella zona in cui era presente il vecchio serbatoio idrico.

(PV5) Foto N°9 - Particolare marciapiedi della foto N°8. Si rileva lo sprofondamento della pavimentazione e l'incomplanarità rispetto alla soglia dell'ingresso.

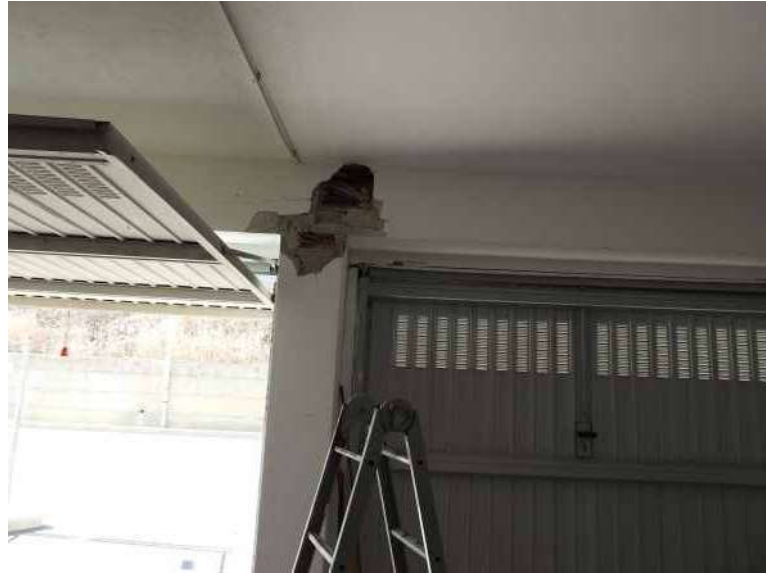
L'andamento delle lesioni della muratura interposta tra le aperture dei vari box (in alto, del tipo ad arco) lascia intendere che la causa generatrice del dissesto sia senza dubbio correlata ad un fenomeno di cedimento o deformazione fondale che coinvolge la muratura laterale. Questa affermazione è confortata dalla consultazione della manualistica di settore sull'interpretazione dei quadri fessurativi e dalla circostanza che nel box di proprietà del sig. Masciopinto si è notata l'espulsione della parte esterna del laterizio, presente su entrambe le facciate, nel punto in cui la deformazione ha generato una maggiore sollecitazione (Foto N°10 e 11).

(PV6) Foto N°10 - Vista interna del box proprietà Masciopinto

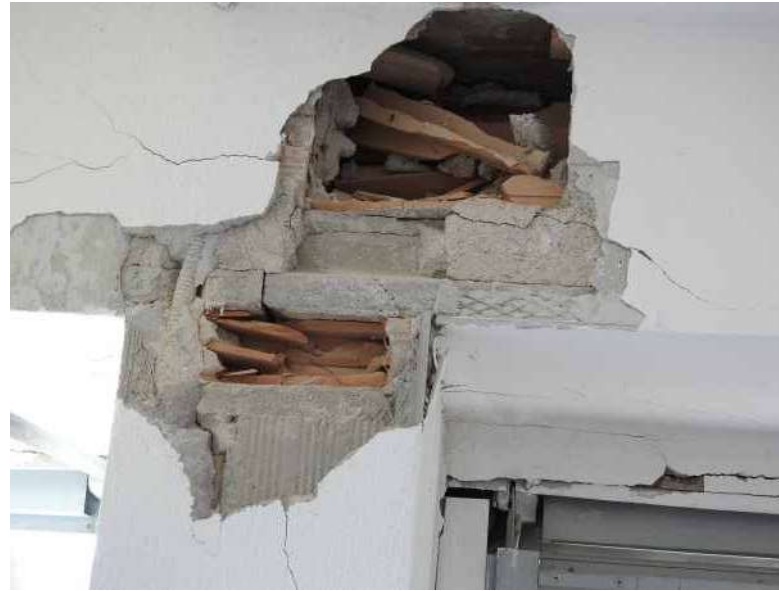
- insufficienza di lunghezza dell'architrave con evidenti segni di distacchi ed espulsione del laterizio nella zona di appoggio (Foto N°11);
- lesione con andamento diagonale corrispondente a quella sulla parete divisoria con il reparto cantine (confr. Tav. N°2 , legenda dissesti, Foto N°29);

(Pv6) Foto N°11 - Particolare delle lesioni di Foto N°10 nel punto in cui è presente la frantumazione della muratura

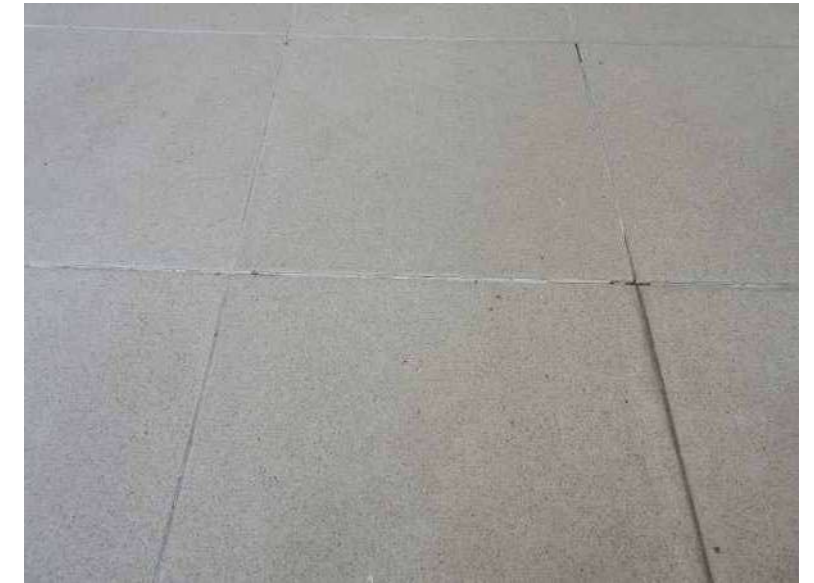
(PV6) Foto N°12 - Particolare della disconnessione tra le piastrelle del pavimento del box di cui alla foto N°10 e 11

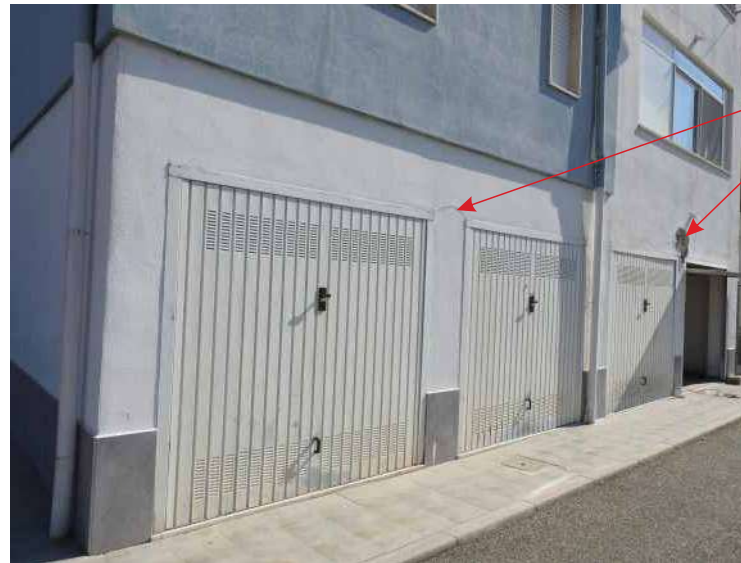
(PV7) Foto N°14 - Vista ampliata degli accessi ai box di cui alla foto N°8. Si può notare la lesione ad arco sulla muratura indicativa di un cedimento, al pari di quanto avvenuto nella muratura del box adiacente

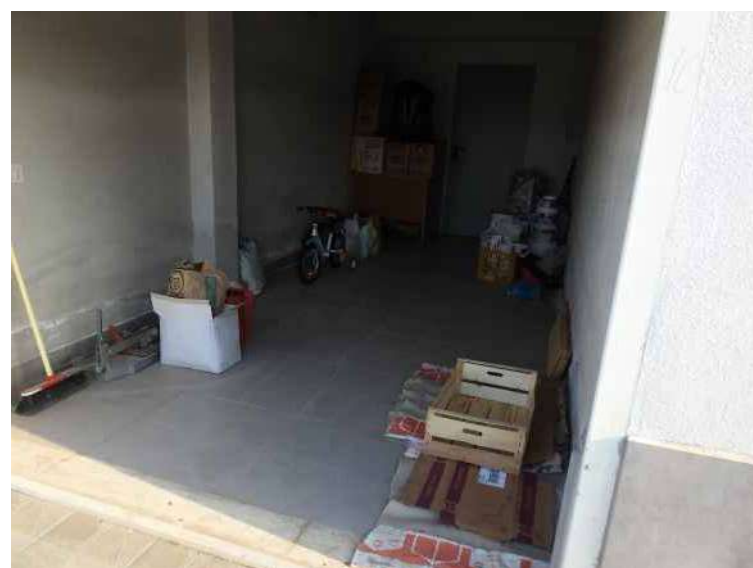
(Pv8) Foto N°16 - Degrado nelle parti basse della muratura del box di Foto N°15

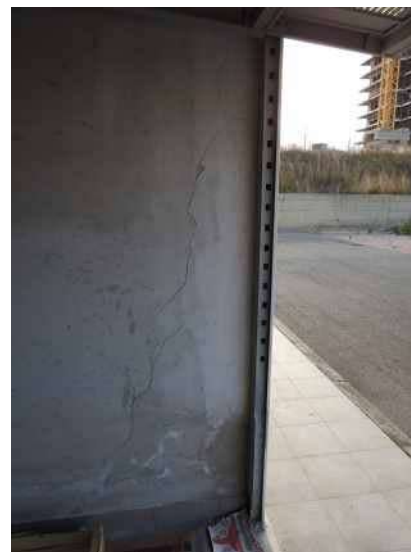
(Pv9) Foto N°17 - Lesione con andamento diagonale sulla muratura di divisione (box Spina)

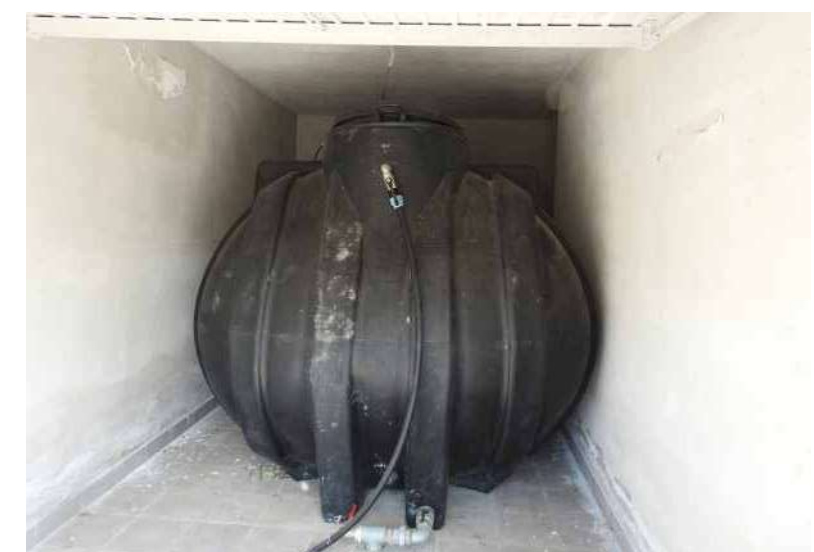
(PV10) Foto N°18 - Vista del box in cui è allocato il serbatoio idrico. Si può notare il degrado nelle parti basse della muratura

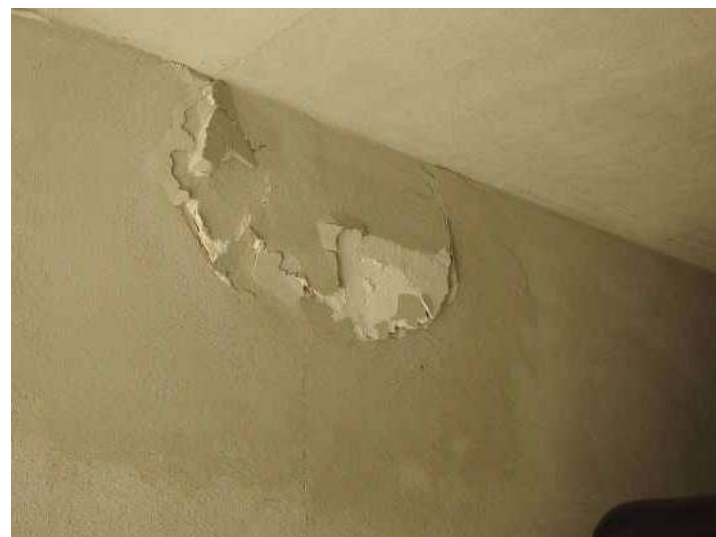
Attualmente il serbatoio poggia lateralmente sulla divisione interna lato est del box, con pericolo di spinta tale da provocarne lo sfondamento. A carico della parete divisoria opposta si rileva la presenza di una lesione anch'essa ascrivibile a fenomeni deformativi della trave fondale aggravati dall'azione indiretta del non trascurabile peso del serbatoio.

(PV10) Foto N°19 - Interno box di foto N°18. Sulla divisione muraria, in alto, si rileva una evidente frattura

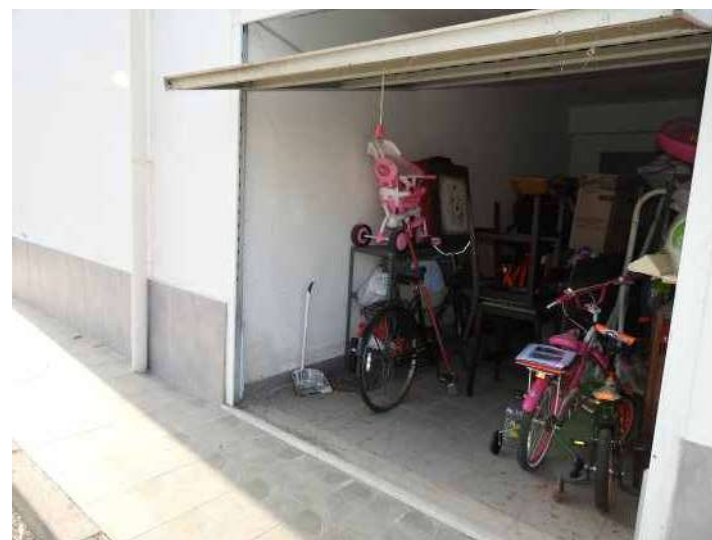
(PV11) Foto N°20 - Ingresso box prop. Rota: si può notare il degrado dell'intonaco nelle parti basse della muratura interna

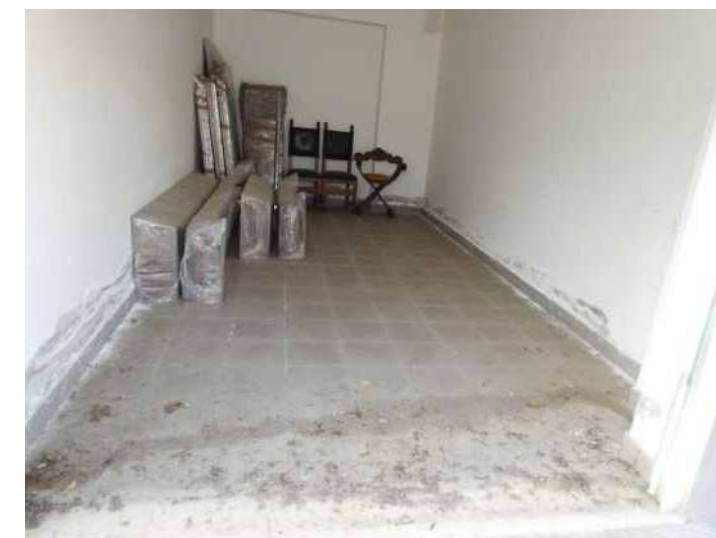
(Pv11) Foto N°21 - box prop. Lumare: si può rilevare il degrado dell'intonaco nelle parti basse della muratura interna

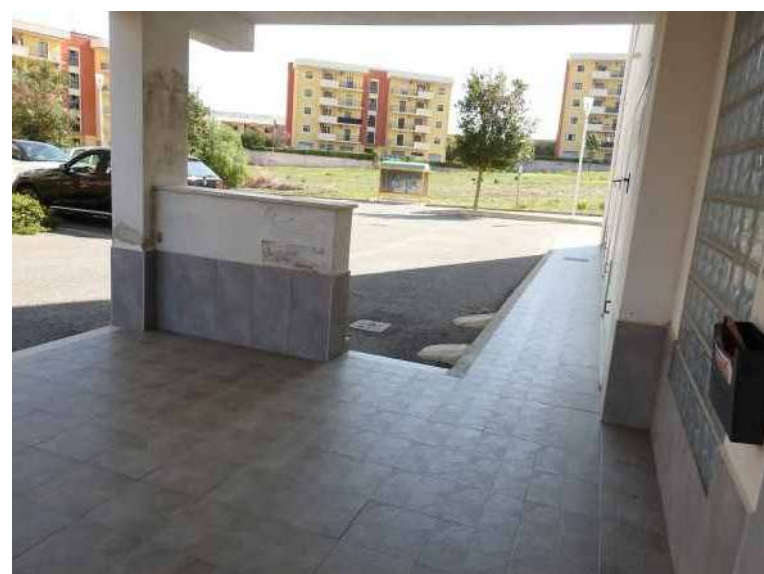
(PV12) Foto N°22 - Ingresso fabbricato con evidenti segni di degrado a carico dell'intonaco delle murature

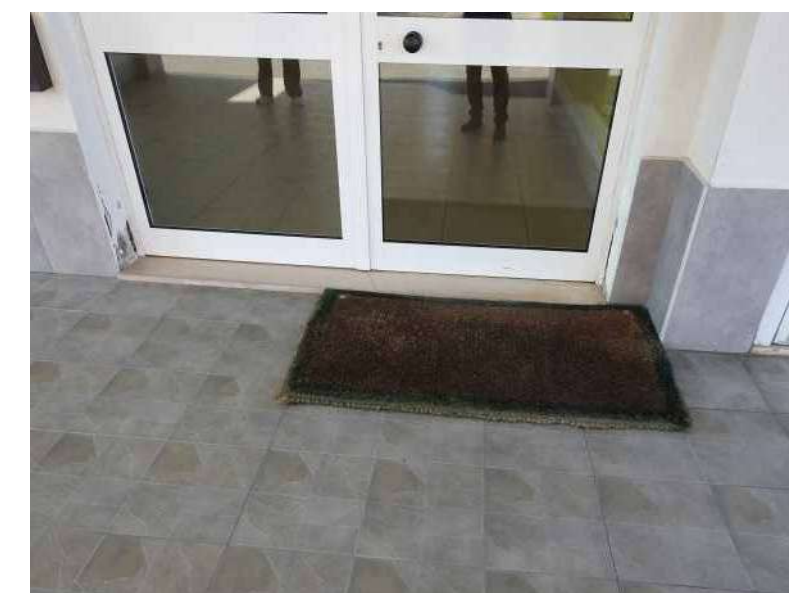
(PV13) Foto N°24 - Ingresso principale del fabbricato (degrado delle mazzette delimitanti la porta)

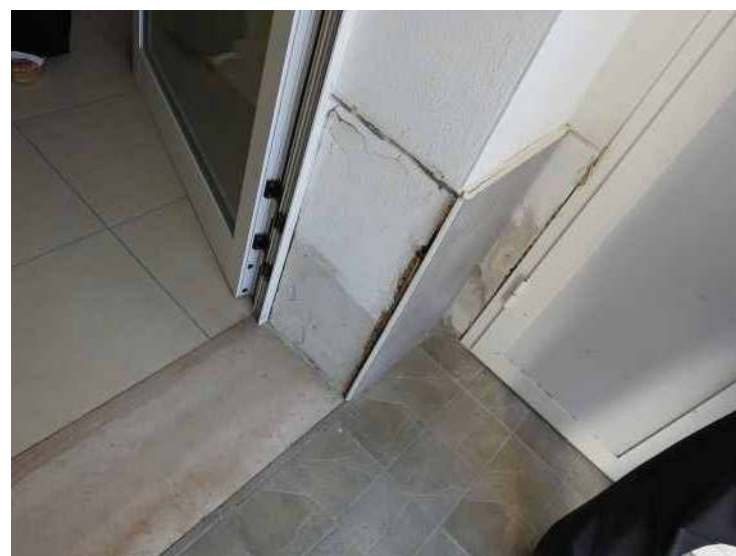
(PV13) Foto N°25 - Particolare del degrado materico lungo le parti basse della muratura dell'ingresso principale di Foto N°24

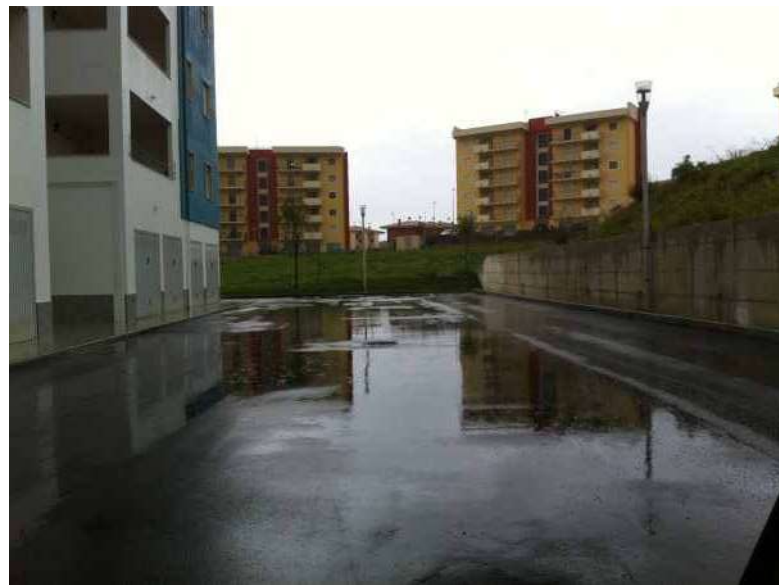
Foto N°37 - Vista del ristagno dell'acqua di precipitazione sul piazzale a monte del fabbricato (fronte Sud)

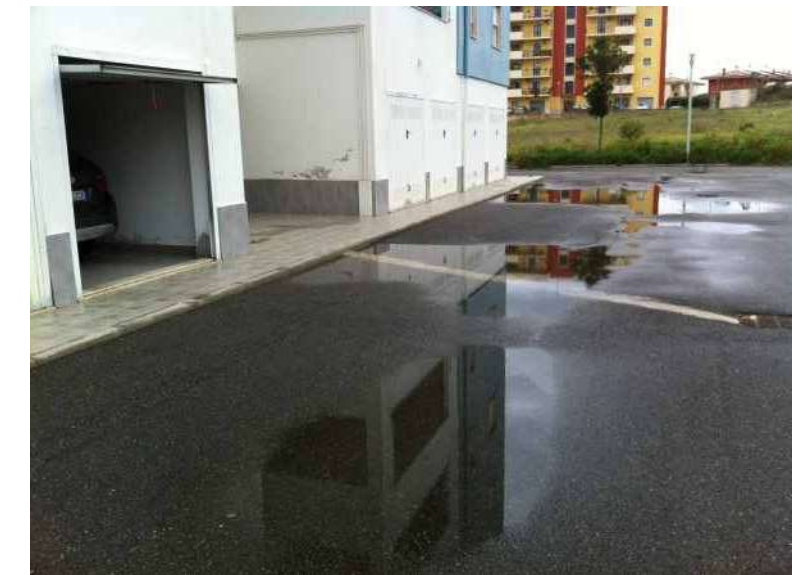
Foto N°39 - Altra vista del ristagno delle acque superficiali lungo il marciapiedi in corrispondenza dell'ingresso al box di proprietà del sig. Masciopinto

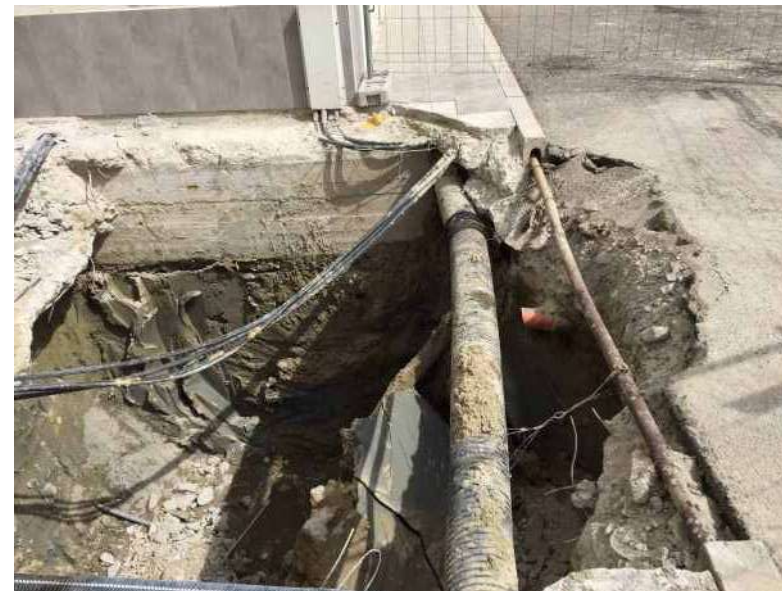
Come si evince osservando la Foto N°41, ritratta durante le fasi di rimozione del citato serbatoio avvenuta nel giugno 2017 (foto prodotta con il n°8 anche dal CTU ma per altra motivazione), le strutture fondali sono a diretto contatto con terreno di natura argillosa. La presenza di acqua dovuta alle infiltrazioni esterne che si concentrano proprio di fronte ai box per le errate pendenze del piazzale, nonché quelle derivanti dalla perdita della tubazione fognaria nel periodo precedente alla sua riparazione (circostanza rilevata anche dal CTU), ha reso possibile il verificarsi dei fenomeni di rigonfiamento del terreno argilloso e di ritiro una volta che l'acqua è stata emunta.

Foto N°41 - Foto relativa alla fase di sostituzione del serbatoio idrico interrato (2017). Si può notare che le travi fondali di collegamento dei plinti sono a contatto diretto le argille

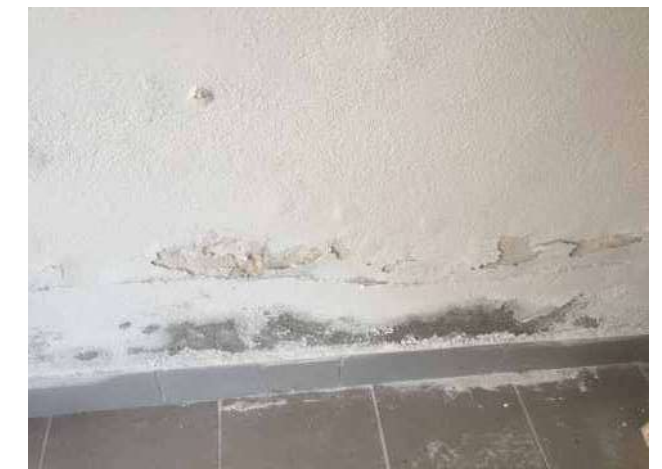
Foto N°46 - Ammaloramento dell'intonaco per umidità da risalita lungo la parte inferiore delle pareti interne del box di proprietà del sig. Carlosecchi

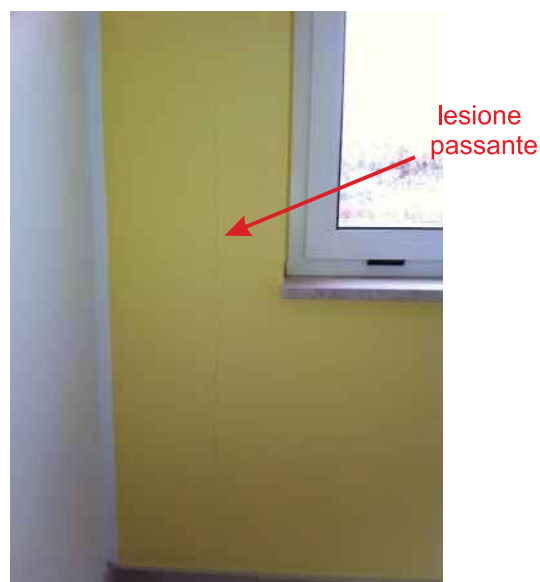
Si rilevano lesioni i passanti ricorrenti in tutti i piani con andamento verticale, in corrispondenza dei punti di contatto della tamponatura con i pilastri (Foto N°43).

Foto N°43 - Vista ravvicinata della lesione verticale lungo la zona di contatto tra il pilastro e la muratura di tamponamento (vano scala)

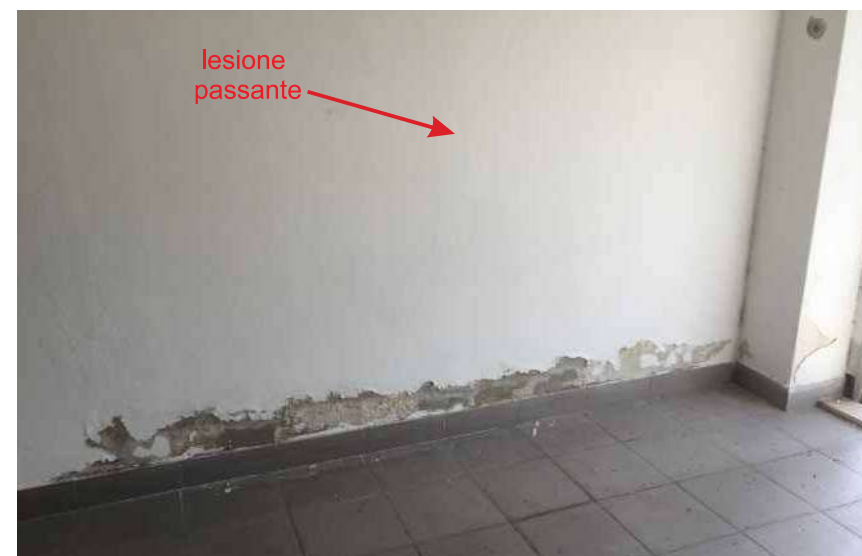
Foto N°44 - Vista del degrado dell'intonaco per umidità da risalita nelle parti basse della muratura del box di prop. del sig. Masciopinto e della lesione passante lungo il muro esterno (lato dx ingresso box)

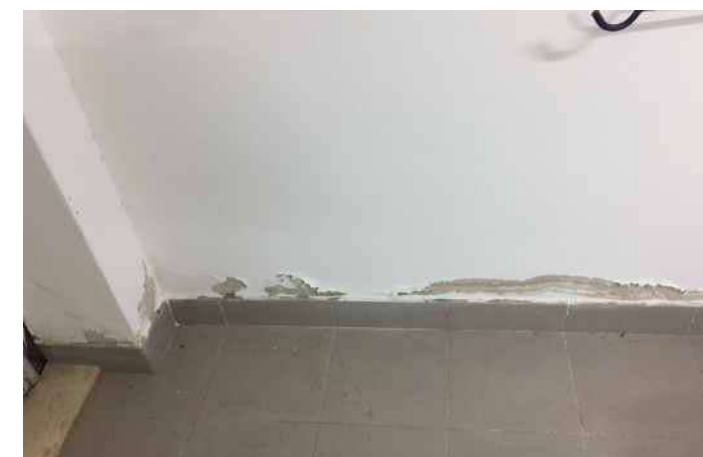
Foto N°45 - Degrado dell'intonaco nella parte bassa della muratura opposta a quella della Foto n°44, nel del box di proprietà del sig. Masciopinto

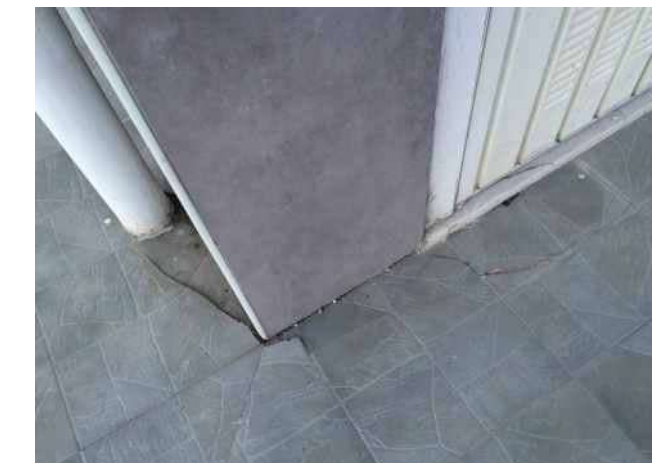
Foto N°47 - Sprofondamento della pavimentazione del marciapiedi in corrispondenza dell'angolo Sud-Ovest (fronte lato monte) del fabbricato

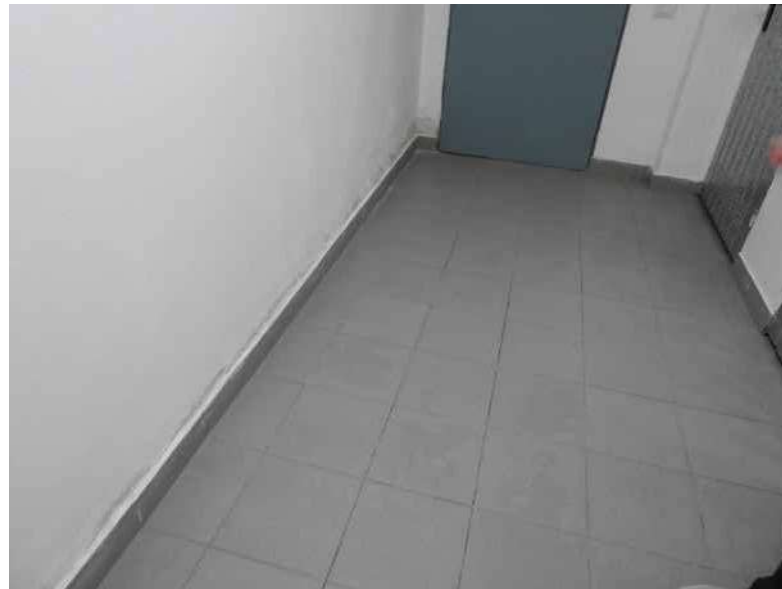
(PV16) Foto N°28 - Corridoio reparto cantine. Si noti il degrado dell'intonaco nelle parti basse della murature

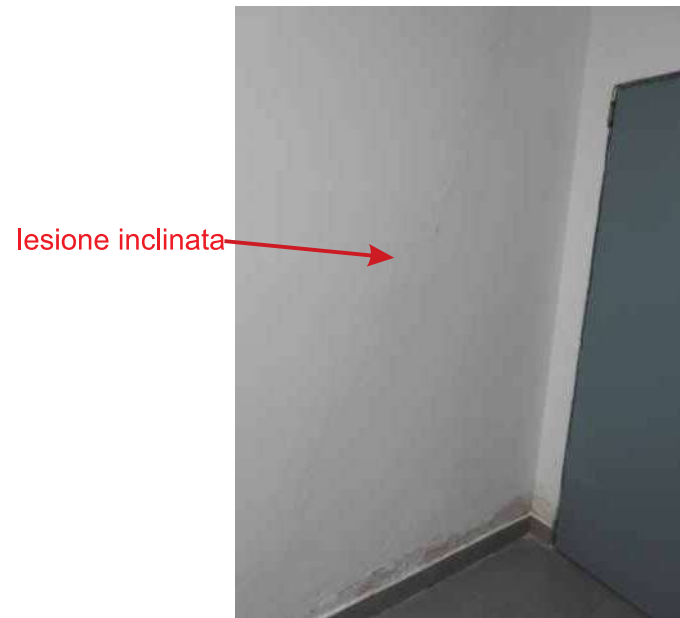
Le pareti interne dell'androne del fabbricato recano ancora i segni degli interventi di risanamento dall'umidità da risalita effettuati una prima volta nel 2013 ed, in ultimo, nel 2017 come già riportato nel precedente punto A.3 (Foto N°26 e 27). Segni di degrado dell'intonaco si rilevano a carico della parte bassa del corridoio del reparto cantine oltre che ad una vistosa lesione con andamento diagonale (Tav. N°3 e Foto N°29).

(PV16) Foto N°29 - Particolare della lesione passante lungo la parete divisoria posta tra il corridoio delle cantine ed il box di proprietà del sig. Masciopinto

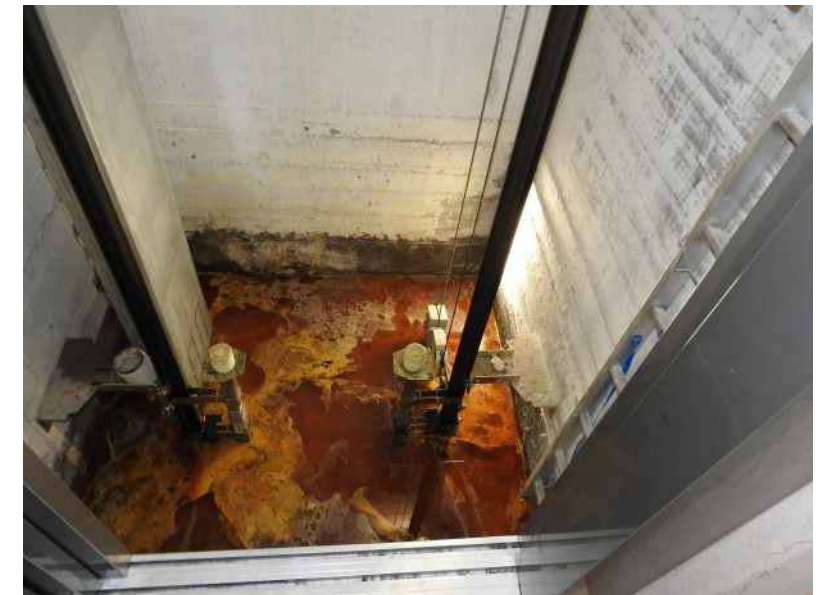
(PV) Foto N°30 - Fossa del vano ascensore con presenza di acqua a -110 mt dal piano di calpestio con segni di escursione anche più in alto del livello attuale

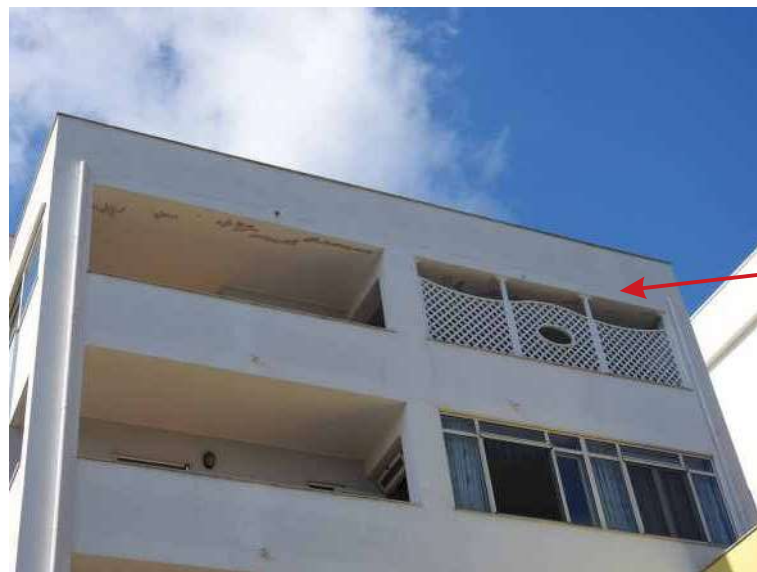
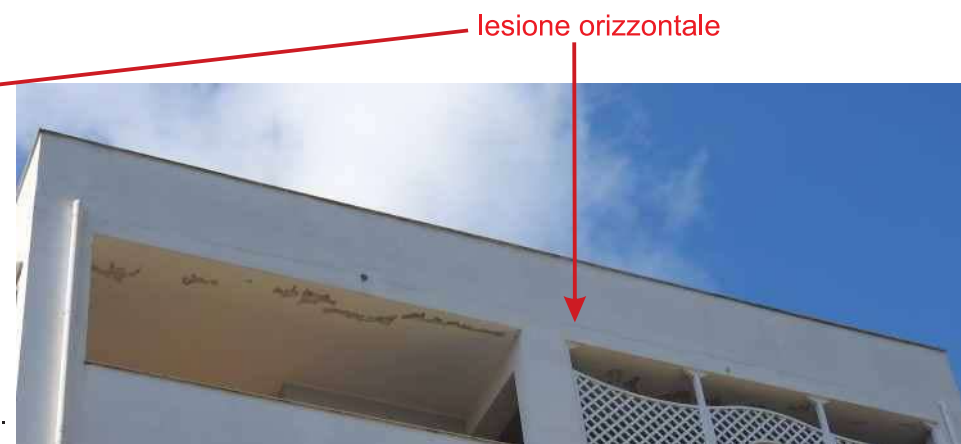
Tale parapetto, per tutto il suo sviluppo (prospetto Nord), presenta una lesione orizzontale continua in corrispondenza dell'attacco solaio - parapetto (Foto N°31 e 32), anch'essa in grado di veicolare le infiltrazioni conseguenti all'azione di pioggia e vento.

(PV18) Foto N°31 - Soffitto della veranda dell'appartamento prop. Masciopinto. Si può notare la presenza di umidità e di una lesione orizzontale di distacco ricorrente su tutta la veletta in corrispondenza del punto di contatto con il solaio

Foto N°32 - Particolare del degrado e della lesione di Foto N°31

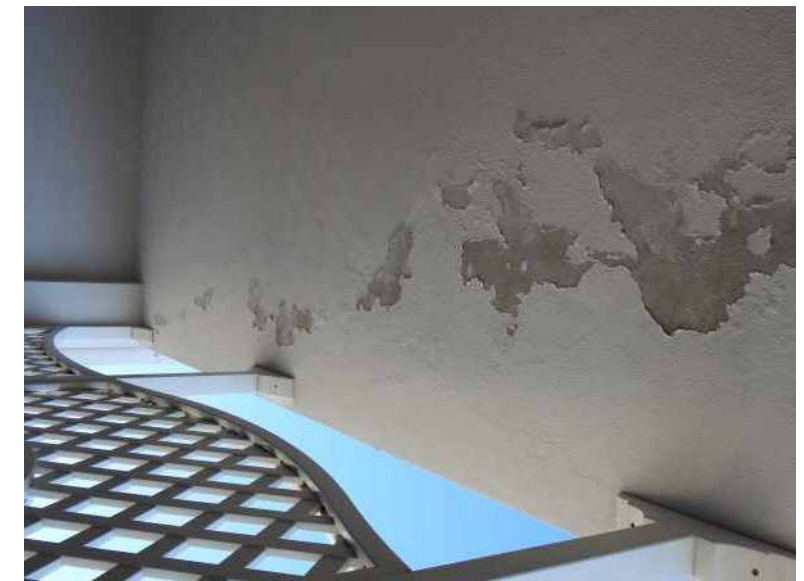
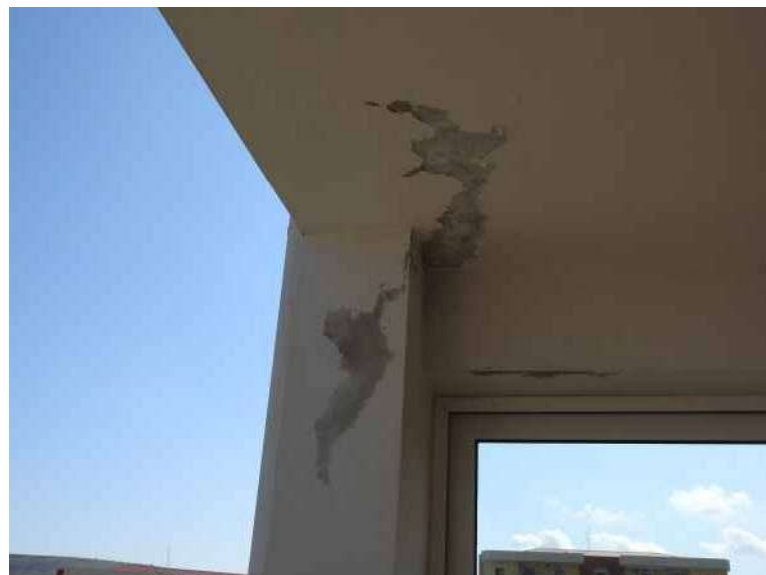
Foto N°33 - Particolare del degrado sul soffitto della veranda dell'appartamento del sig. Masciopinto (quarto piano)

Foto N°34 - Particolare del degrado sul soffitto e sui pilastri della veranda dell'appartemeneto di prop. del sig. Masciopinto

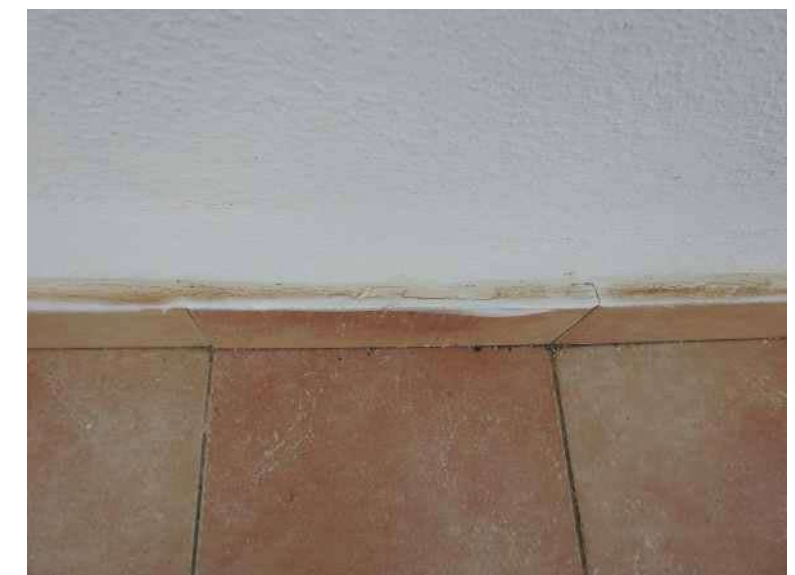
Oltre a quanto rilevato il CTU nulla dice sullo stato di aderenza dei battiscopa che, come raffigurato nella Foto N°36, presentano delle fessure attraverso le quali le acque piovane trovano senza dubbio la loro veicolazione nel sottostrato della pavimentazione perimetrale. Infatti i segni di umidità rilevati nel sottostato intradosso del solaio (corrispondente al soffitto della veranda dell'appartamento di proprietà del sig. Masciopinto – confr. punti B e C del parag. N°3 e Foto N°31, 32, 33 e 34) e l'incipiente distacco dell'intonaco sono riconducibili anche ad infiltrazioni provenienti dalle suddette fessurazioni che non trovano un'efficiente impermeabilizzazione al di sotto della pavimentazione. Altra condizione implicante il fenomeno è l'assenza di un idoneo gocciolatoio che impedisca alle acque bagnanti la superficie verticale del parapetto di dirigersi verso l'intradosso del solaio.

Foto N°36 - Vista dettagliata dei segni di distacco del battiscopa lungo il parapetto di Foto N°35 di entità, allo stato, ancora capillare
