TRIBUNALE DI COSENZA

RELAZIONE DI CONSULENZA TECNICA D'UFFICIO

Causa civile RG n°4346/2020 vertente tra:

Via IV Luglio n°43 - S. Giovanni in Fiore (Cs)

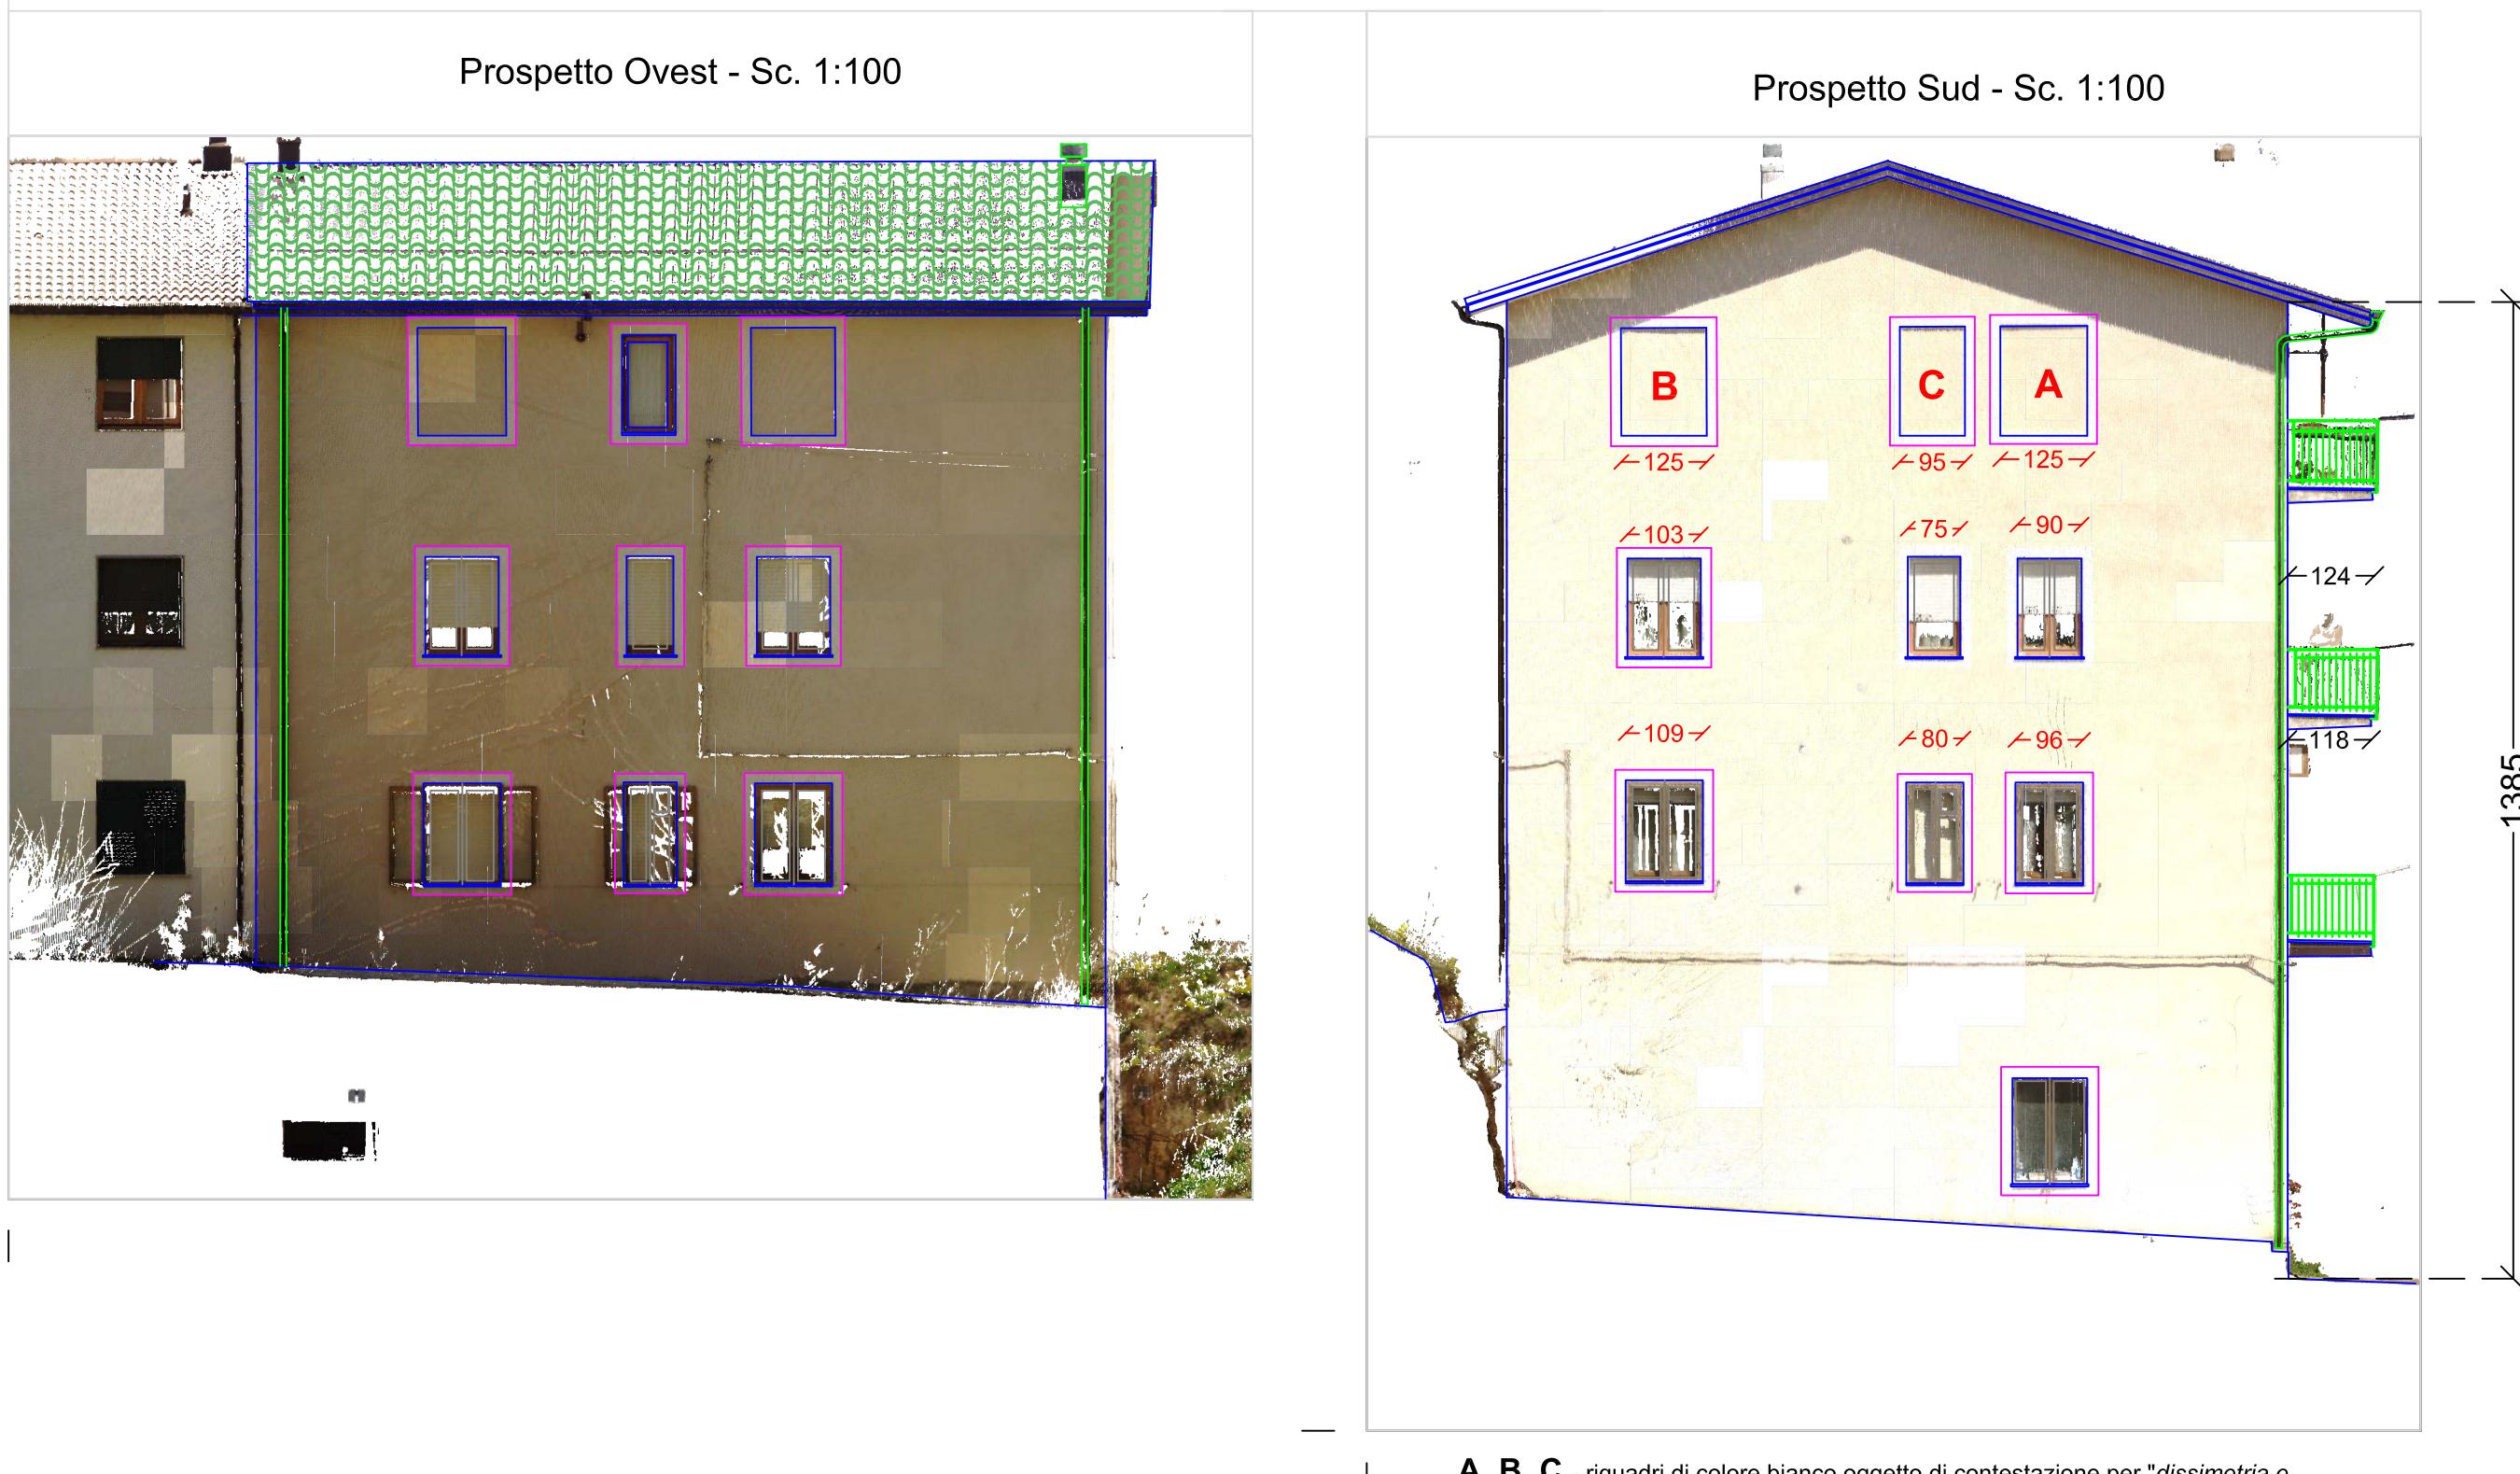
Per quanto riguarda le lamentele della parte opponente sulla “*dissimmetria e sproporzione tra i disegni delle cornici delle finestre esterne*”, in aggiunta a quanto già illustrato nella **Quinta Precisazione del parag. 3.2** si fa notare che tutte le riquadrature (o cornici) delle finestre risultano allineate sullo stesso asse, come risulta dal prospetto che di seguito si riporta, e **la modesta maggiore larghezza delle riquadrature del terzo piano, in assenza di specifiche indicazioni contrattuali, non può costituire né una difformità né un vizio dell'opera.**

A, B, C - riquadri di colore bianco oggetto di contestazione per "dissimetria e sproporzione tra i disegni delle cornici delle finestre esterne", di fatto rispettano le dimensioni dettate dal perimetro della muratura che chiude i relativi vani (confr. in All_3 Rep N°2-Foto N°11 e 12) e risultano in asse rispetto alle cornici delle finestre sottostanti

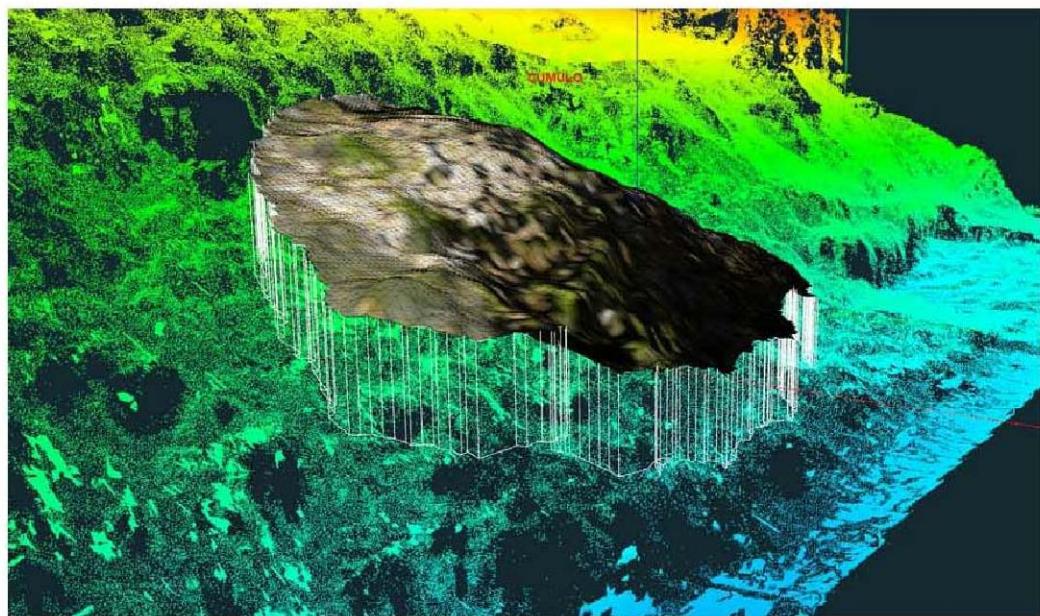
Fig. 1 - Immagine della modellazione tridimensionale del cumulo dei rifiuti edili ottenuta dal rilievo laser scanner dal quale è stato possibile calcolare volume (mc 4,00 circa)

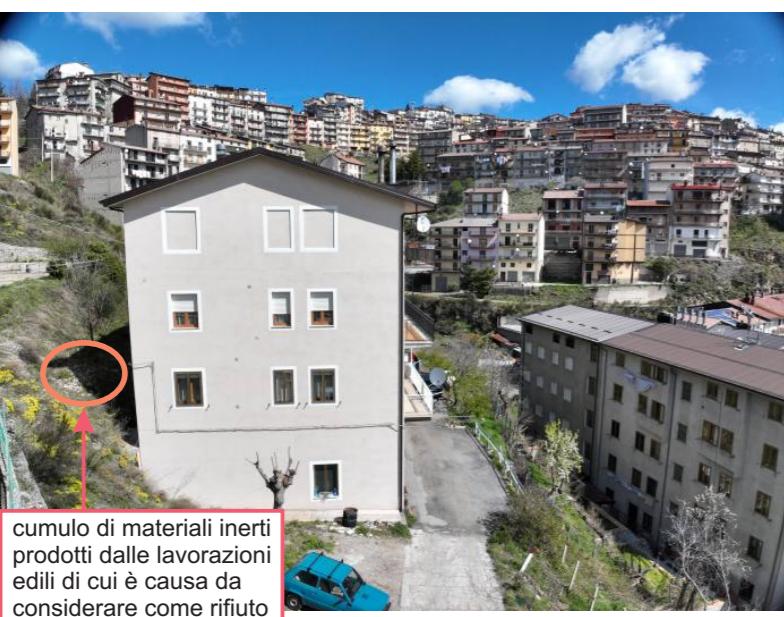
Foto N°7 - Prospetto sud con indicazione del cumulo di macerie edili esistenti lungo il terrapieno (fronte ovest)

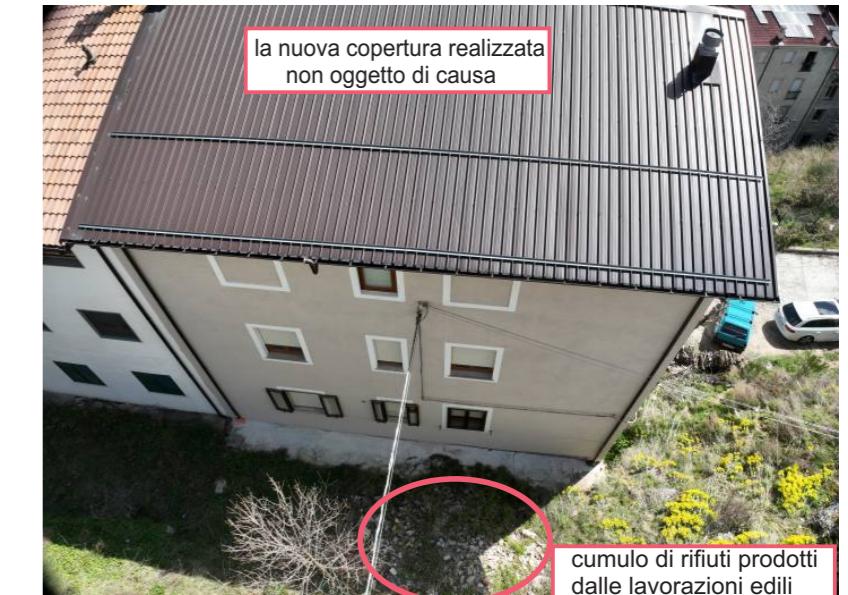
Il complesso degli interventi edilizi effettuati dalla ditta Isomax e, principalmente il rifacimento della copertura, ha dato luogo alla formazione di materiali di risulta che sono stati rinvenuti nella parte retrostante il fabbricato (fronte Ovest), accumulati lungo la scarpata come indicato nelle **Foto N°7, 8, 9, 43, 44 e 45**. Si tratta di materiali del tipo cementizio, frammenti di tegole, mattoni forati e calcinacci il cui smaltimento era previsto che avvenisse a carico della ditta appaltatrice per come dichiarato e sottoscritto sia nel **preventivo** del 05.02.2020 che nel **contratto** del 30.04.2020.

Foto N°9 - Posizione del cumulo di rifiuti edili provenienti dai lavori edili eseguiti dalla Isomax di [REDACTED]

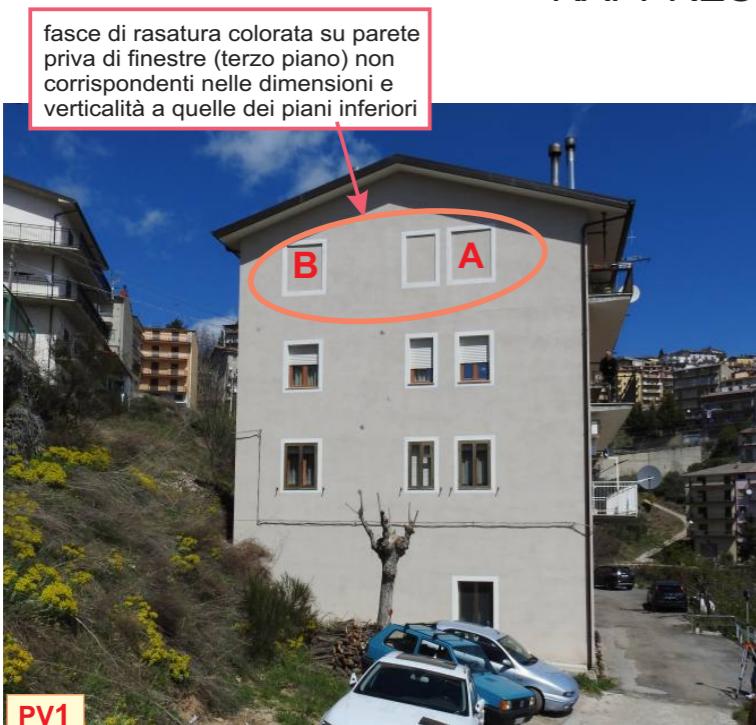
PV1

Foto N°10 - Prospetto sud con indicazione delle presunte dissimmetrie dei riquadri delle finestre del 3°piano

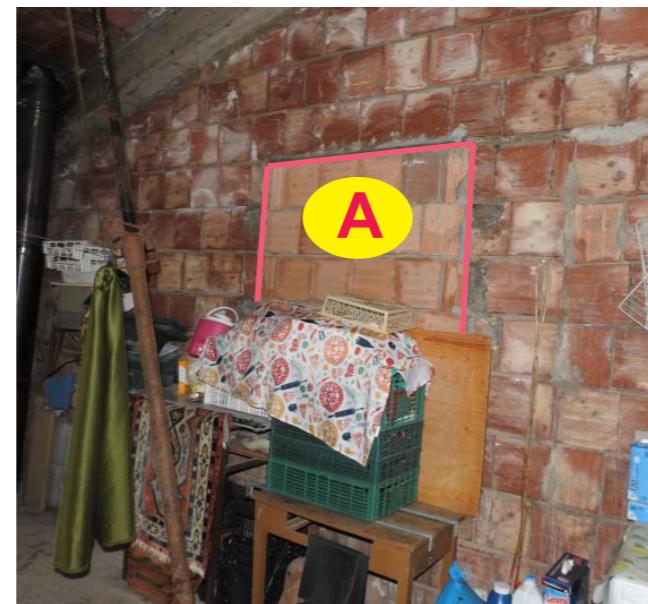
Foto N°11-Lato interno della parete della soffitta (3°P) con indicazione del riquadro del vano finestra, allo stato murato, cui corrisponde il riquadro in tinta bianca della Foto N°10

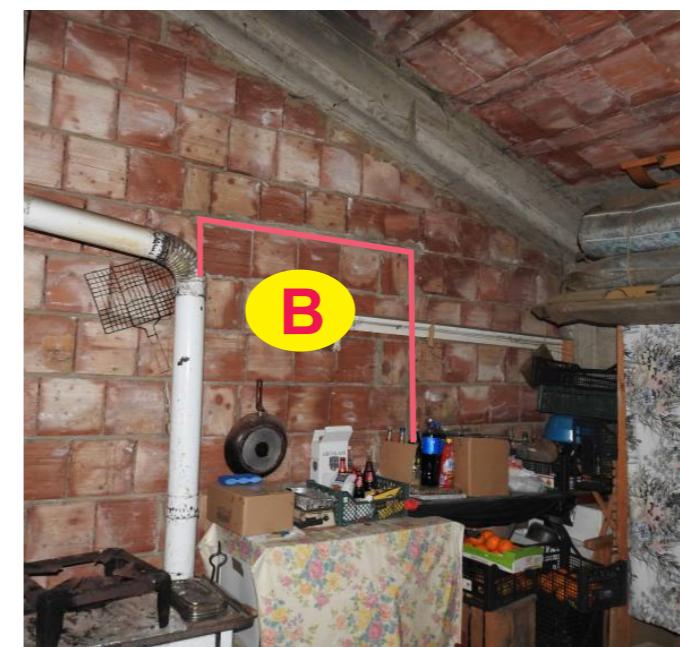
Foto N°12-Altro lato interno della parete della soffitta (3°P) con indicazione del riquadro del vano finestra, allo stato, murato

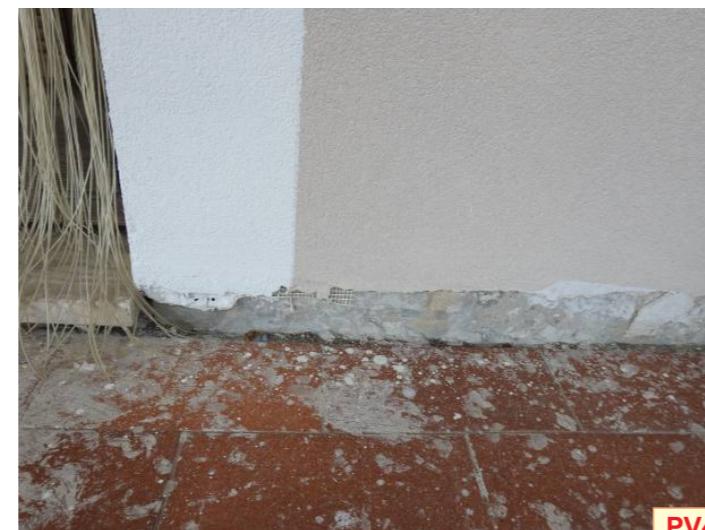
Foto N°16-Stato della rasatura della parete nel punto di contatto con la pavimentazione del balcone

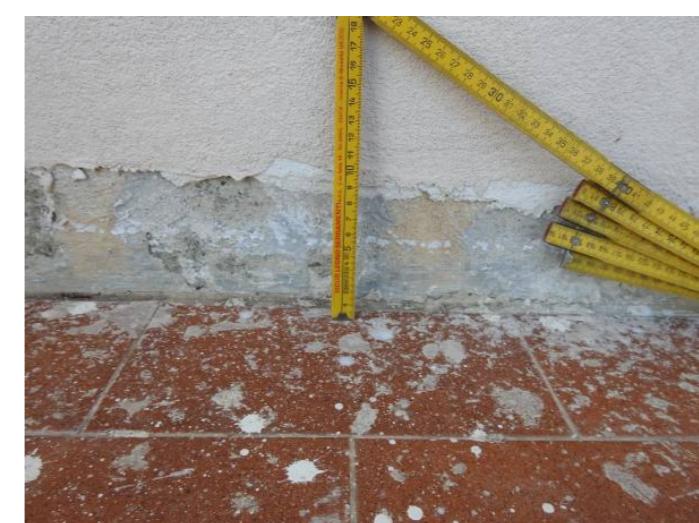
Foto N°17- L'applicazione della rasatura si ferma a circa **10 cm** dal pavimento del balcone, condizione da cui si presume la successiva applicazione dei battiscopa

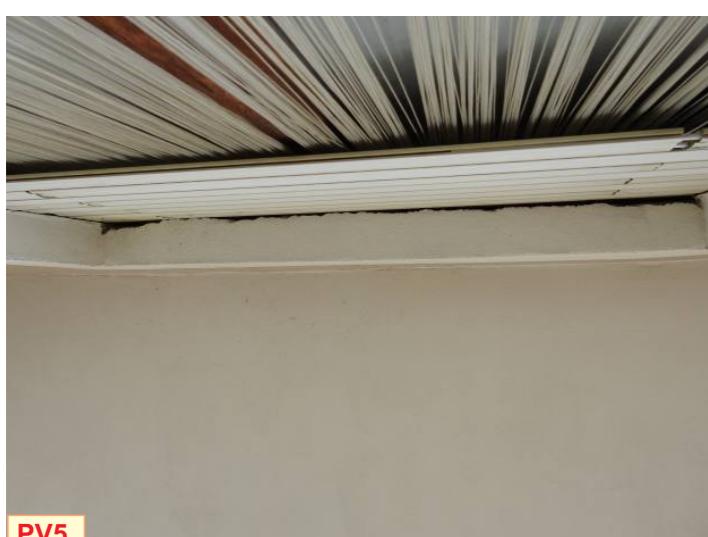
PV5

Foto N°19 - Irregolarità della finitura dell'architrave della prima porta finestra che apre sul balcone (vista dal basso verso l'alto)

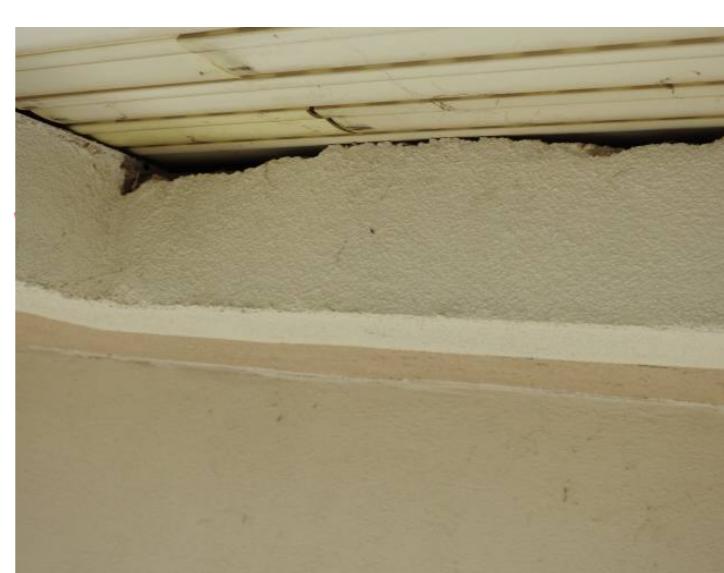
Foto N°20 - Particolare della marcata irregolarità dello spigolo dell'architrave di cui alla Foto N°19

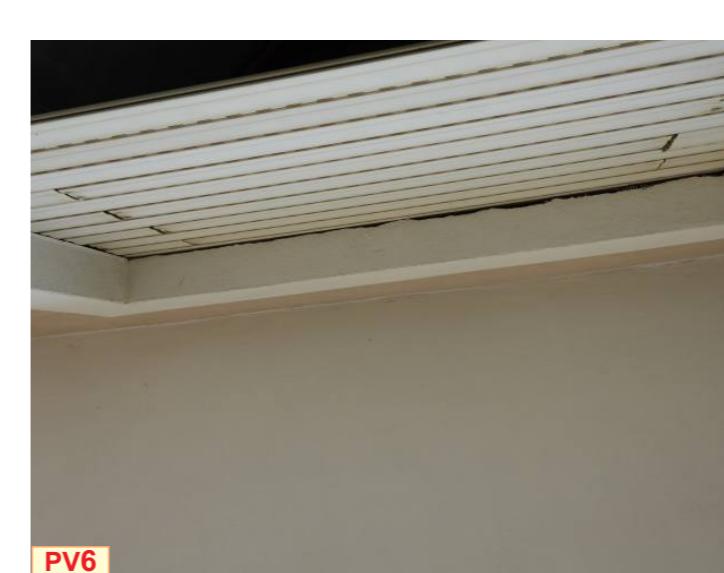
Foto N°21 - Stessa condizione di cui alla Foto N°19 per l'architrave della seconda porta finestra del balcone

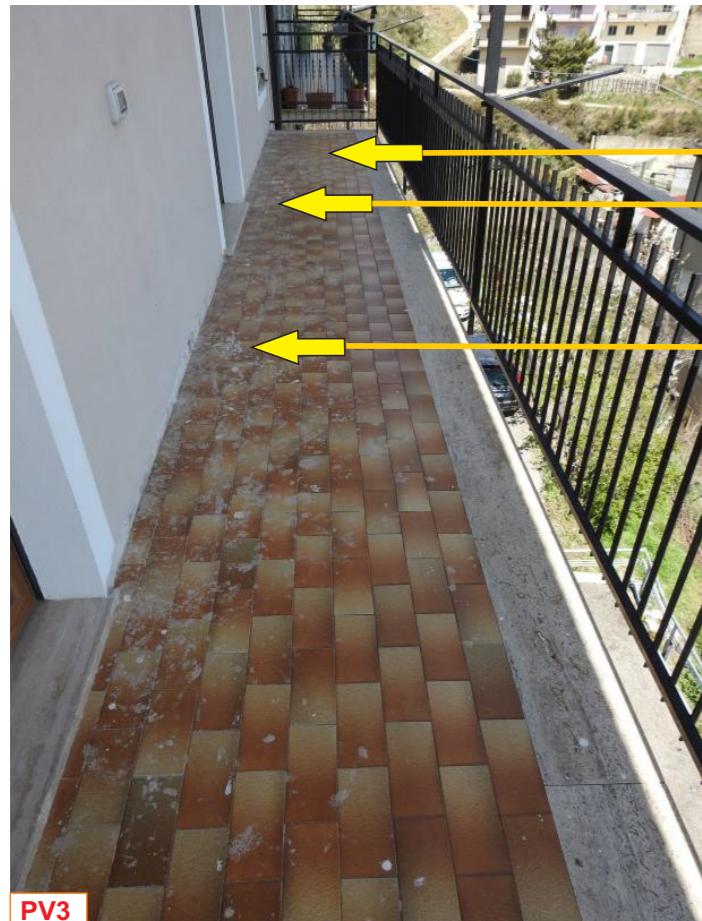
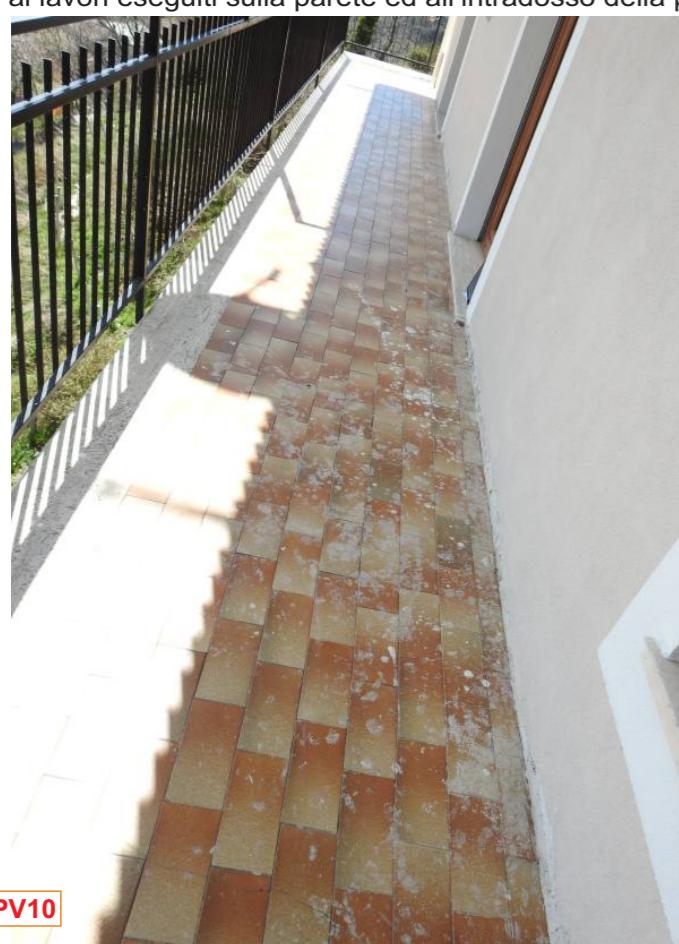
Foto N°28 - Il balcone visto nella direzione da Nord verso Sud. Come nella Foto N°23 si evidenzia la presenza diffusa di materiale di risulta (rasante) delle lavorazioni eseguite

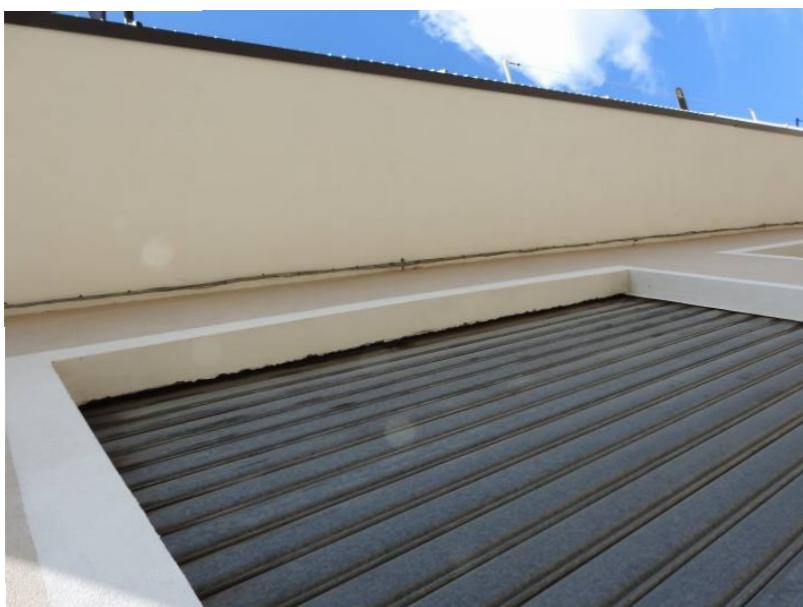
Foto N°34 - Architrave apertura di accesso al garage con presenza di irregolarità di finitura dello spigolo interno

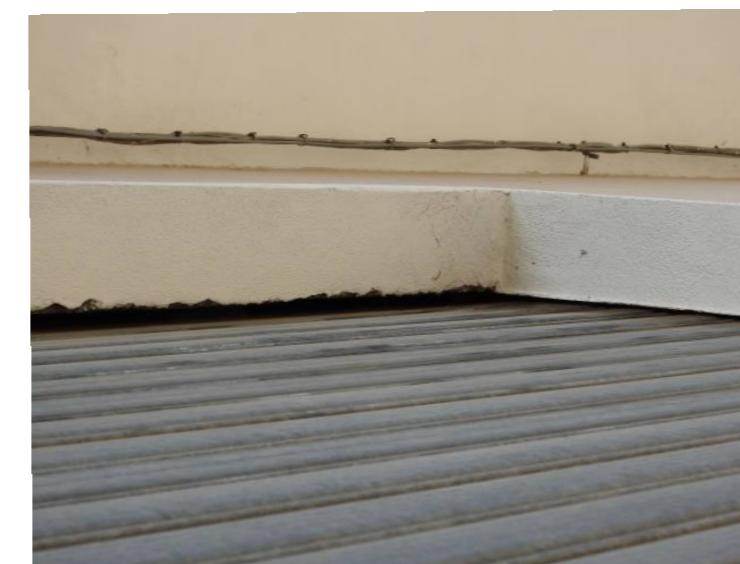
Foto N°35-Particolare della non corretta finitura dello spigolo dell'architrave di cui alla foto n°34 al pari di quelle delle Foto N°19 e 21

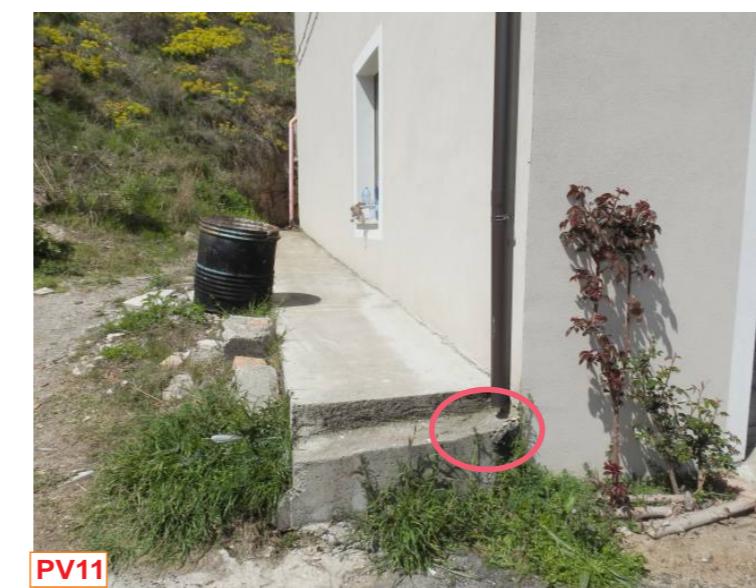
Foto N°38-Linea di contatto parete-marcapiedi di cui alla Foto N°37. Al momento del sopralluogo era assente la curva terminale del discendente nel punto indicato

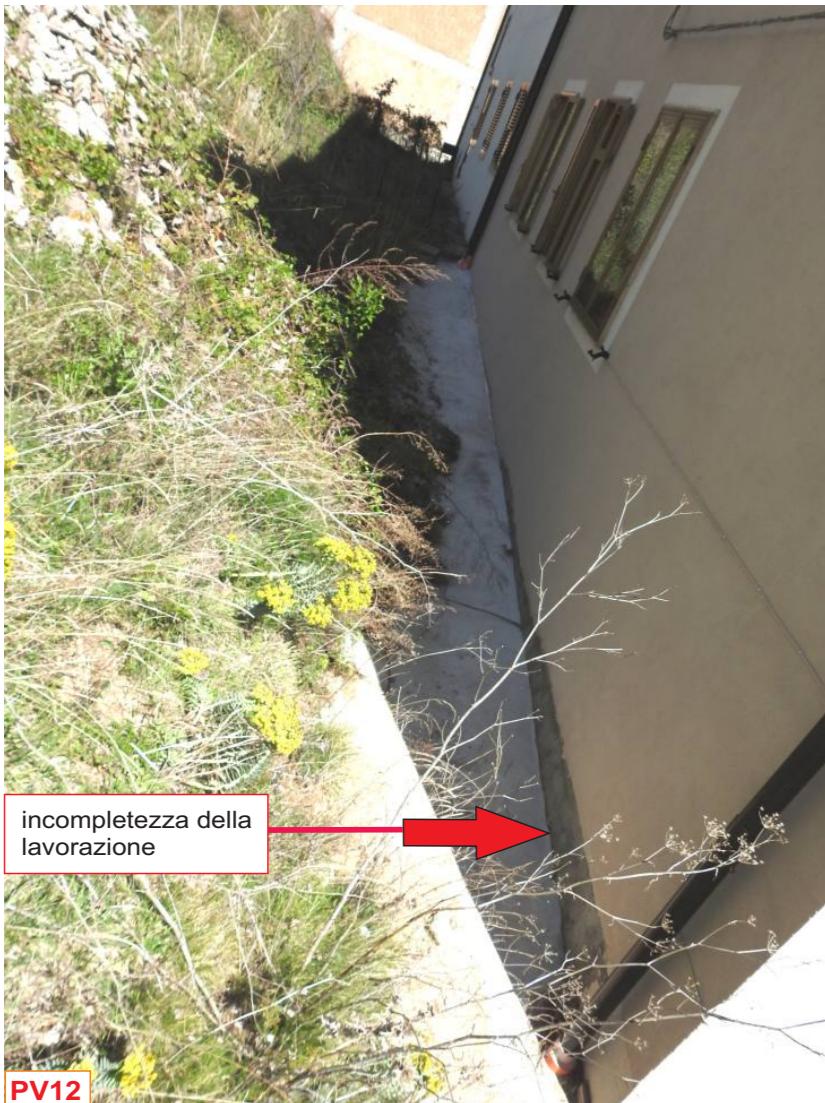
Foto N°40- Fronte posteriore (lato ovest): si evince l'incompletezza della lavorazione nella zona di contatto con lo strato di fondo in materiale cementizio

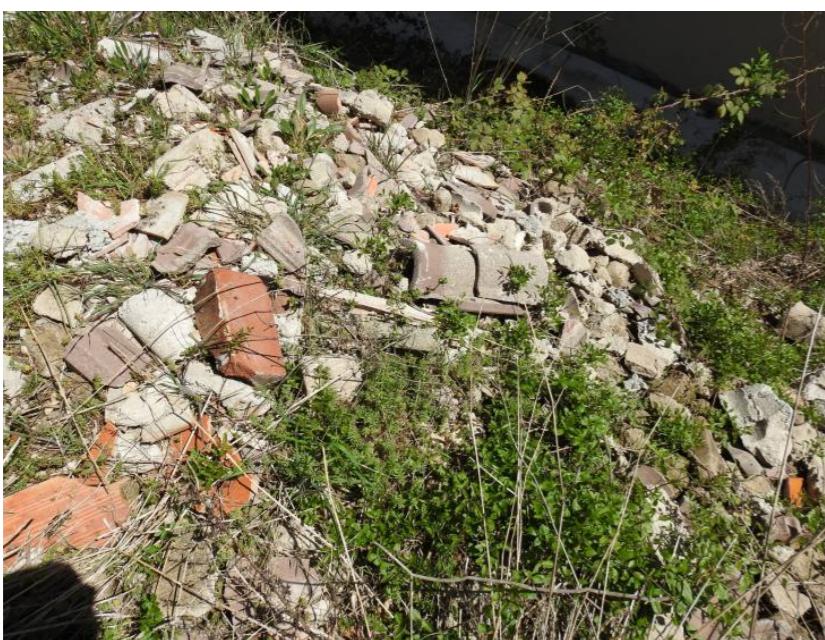
Foto N°45 - Vista ravvicinata dei rifiuti giacenti lungo la scarpata indicati anche nelle Foto N°43 e 44 e precedenti N°7, 8 e 9

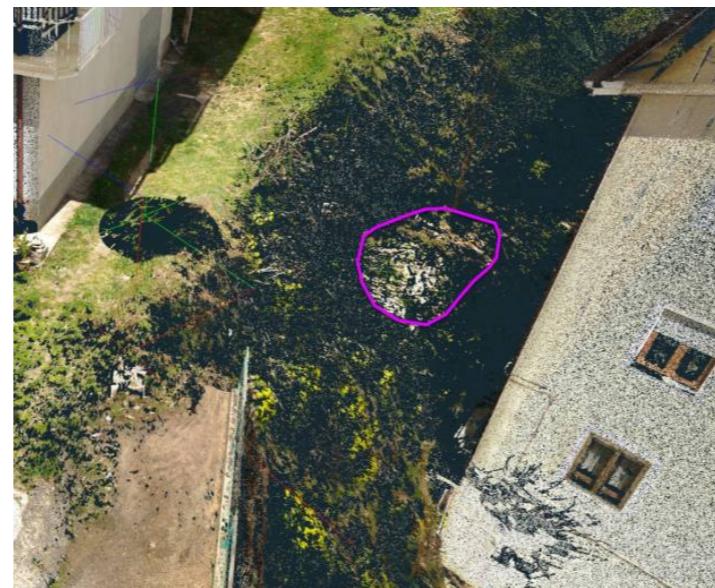
Foto N°43 - Posizione in cui sono stati accumulati i rifiuti prodotti dal complesso delle lavorazioni effettuate

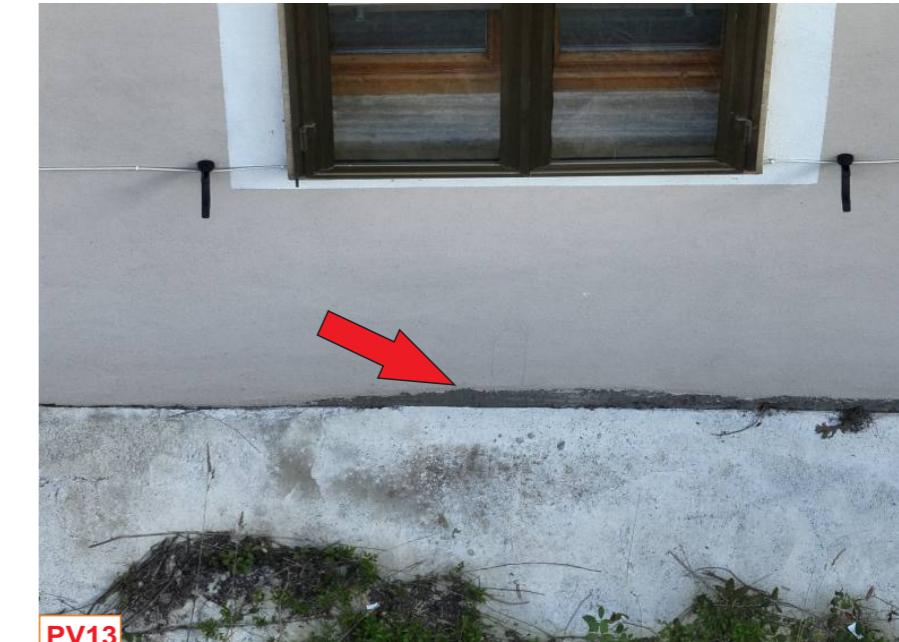
Foto N°42-Vista frontale ravvicinata raffigurante l'incompletezza della lavorazione cui alla foto n°40 ad andamento irregolare
