TRIBUNALE DI COSENZA

RELAZIONE DI CONSULENZA TECNICA D'UFFICIO

Causa civile iscritta al n°4290/2015 promossa da:

Condominio XXXXXXXX

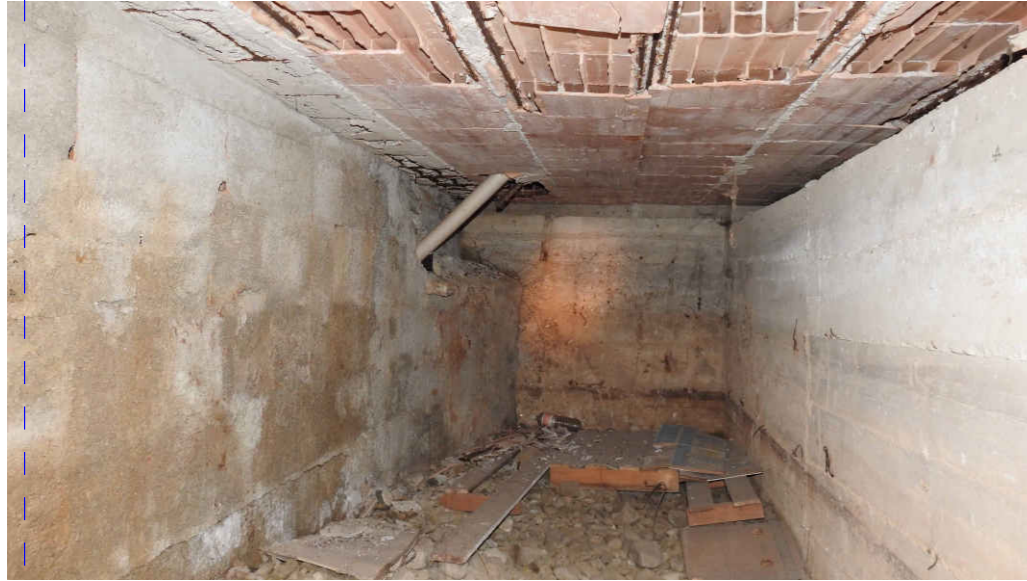
P.V. N°1

FOTO N°7 - Interno del vano fondale (vista dir. longitudinale)

Si evince l'avanzata corrosione dei ferri d'armatura dei travetti del solaio, della trave laterale ed il diffuso sfondellamento delle pignatte. La parete in c.a. di destra costituisce «l'anima» della trave di fondazione che si arresta a circa 10 cm dal solaio. Si notano delle efflorescenze saline sulla parete di sinistra, in conseguenza del contatto diretto con il terreno. Il fondo è costituito da pietrame esente da segni di umidità recente

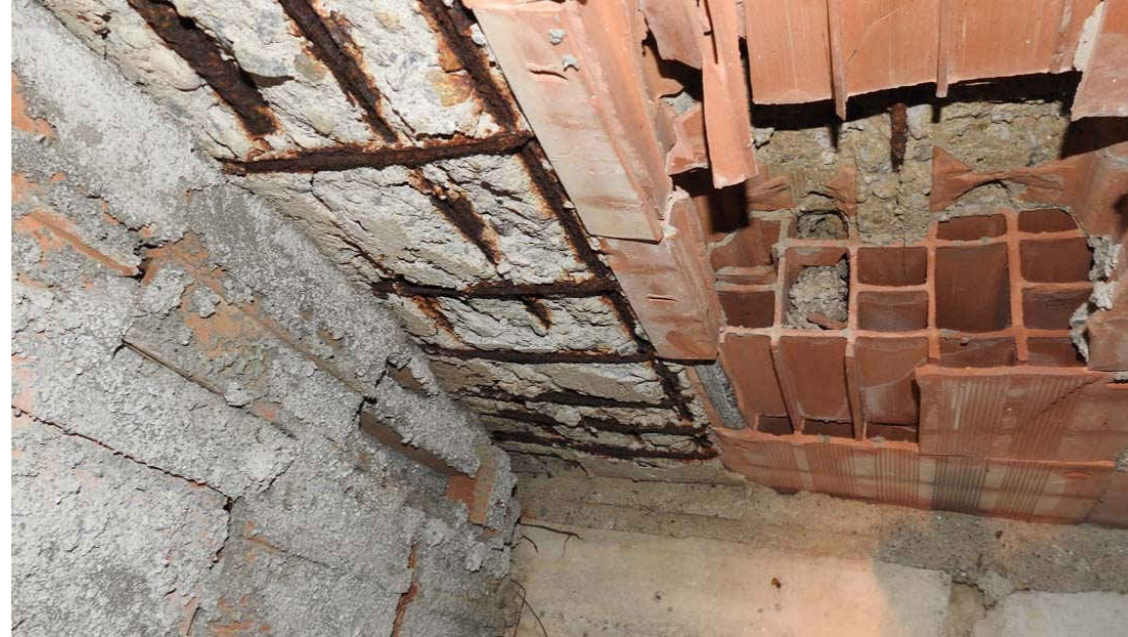
P.V. N°1

FOTO N°8 - Particolare dello stato di degrado dei materiali della Foto N°7

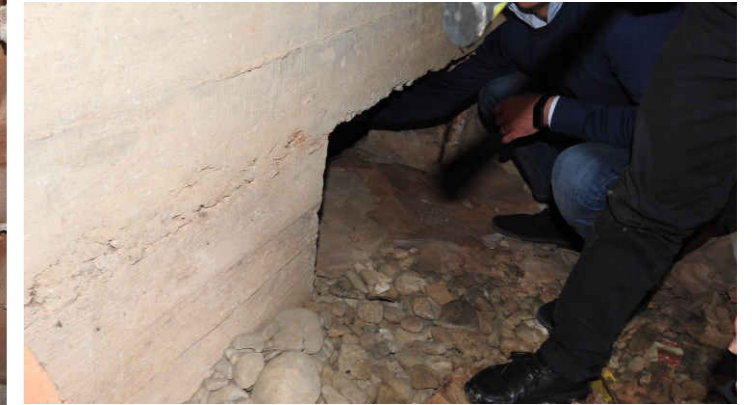
P.V. N°2

FOTO N°9 - Vista del «vuoto» esistente sulla parete in c.a. che divide il vano N°1 dal vano N°2. Dalla foto si può valutare la ristrettezza del passaggio

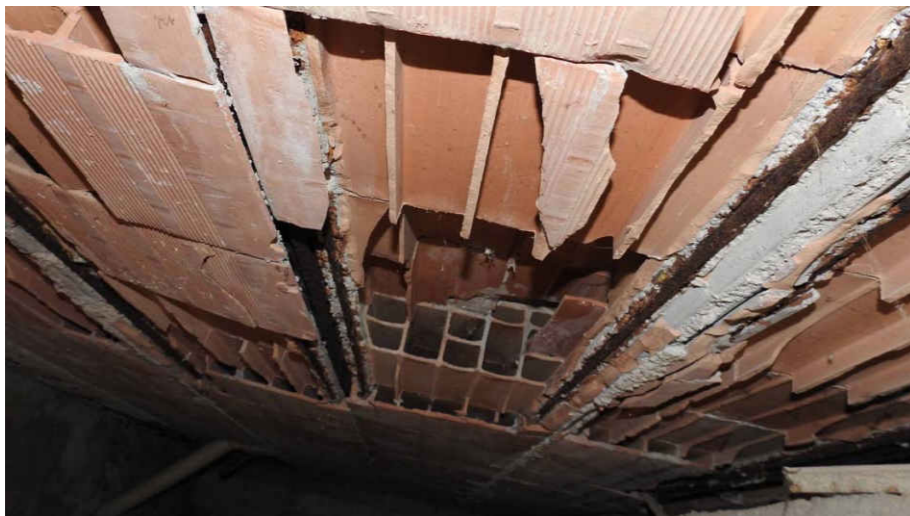
P.V. N°1

FOTO N°10 -Altra vista dello stato di degrado del solaio

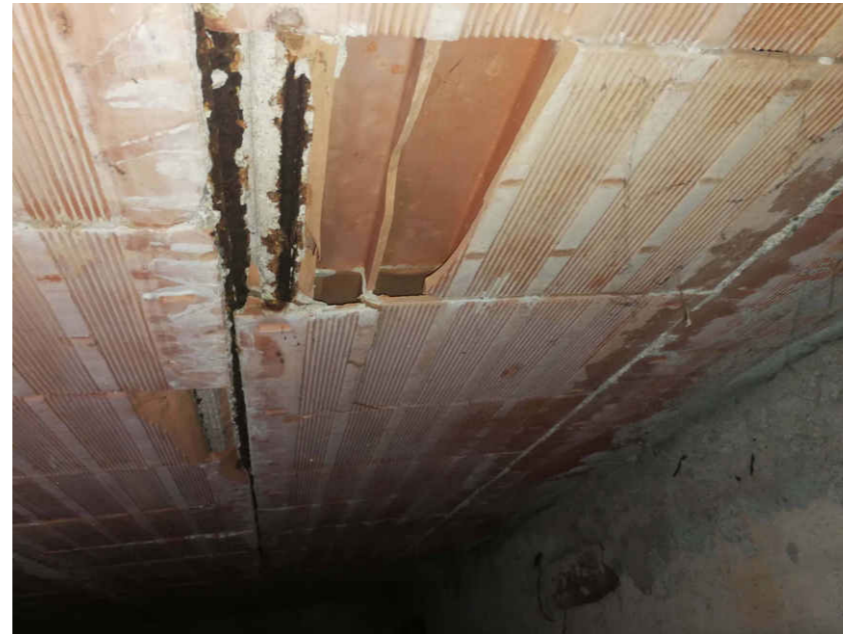
L'accesso al vano è stato possibile grazie alla presenza di un pozzetto dello stesso tipo di quello descritto al punto A.1 con le stesse modalità e difficoltà già precedentemente descritte. Dall'ispezione si rileva la presenza di un terriccio abbastanza umido e privo di pietrisco, che riempie il vano ad un livello maggiore di quello corrispondente all'alloggio degli attori, nonché i già descritti fenomeni di degrado dei materiali (sfondellamento delle pignatte e corrosione dei ferri di armatura) allo stesso sovrapponibili (confr. Foto 11 e 12)

FOTO N°11- Il solaio del vano fondale di pertinenza dell'appartamento contiguo a quello oggetto di causa denota, in maniera meno accentuata, la stessa tipologia di degrado dei materiali del vano N°1

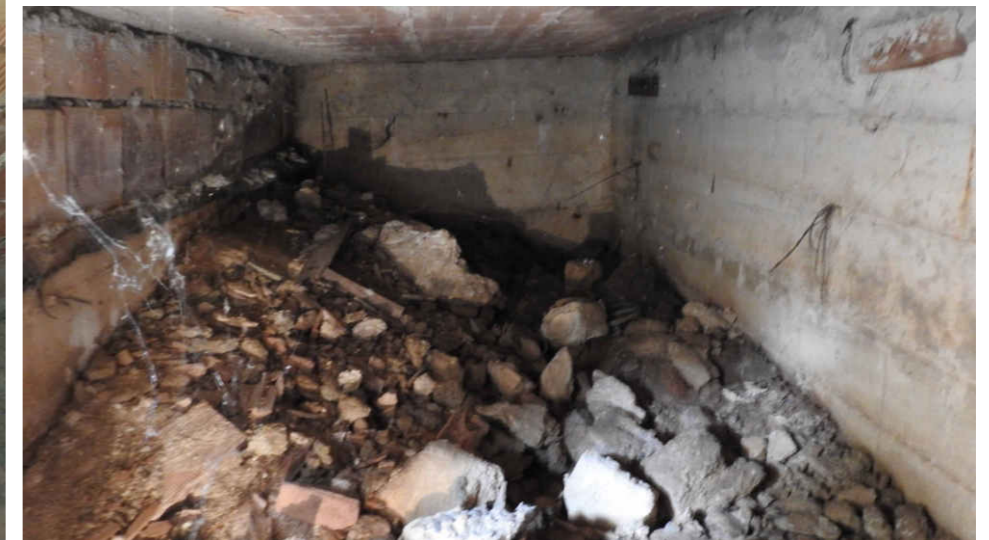
FOTO N°12 - Presenza di terriccio umido sul piano fondale

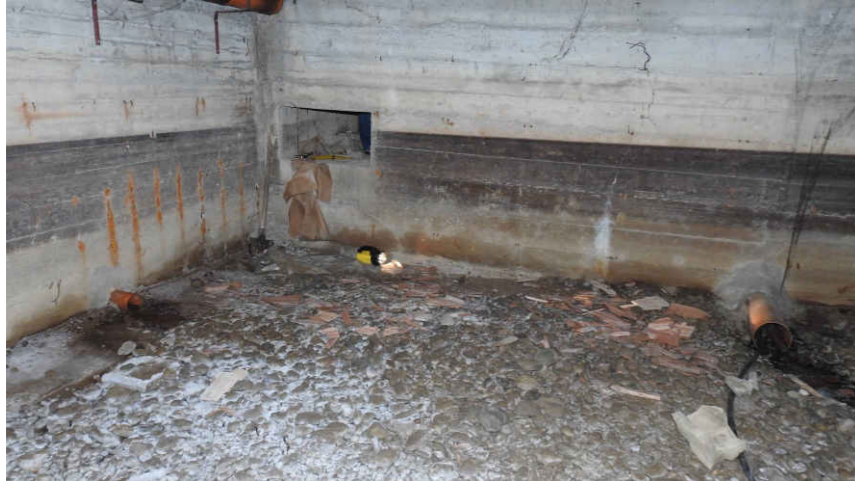
P.V. N°3

FOTO N°13 - Interno del vano a cui si accede dal passaggio visibile in fondo alla parete in c.a. (confr. Foto N°9)

Il fondo del vano, costituito da pietrisco, presenta segni di umidità in corrispondenza delle due tubazioni: quella di sinistra raccoglie l'acqua proveniente dal vano fondale N°3, quella di destra convoglia l'acqua verso il pozzo esterno. Lungo la parte inferiore delle pareti perimetrali sono visibili i segni dell'umidità ascendente e della incipiente corrosione di alcuni ferri di armatura.

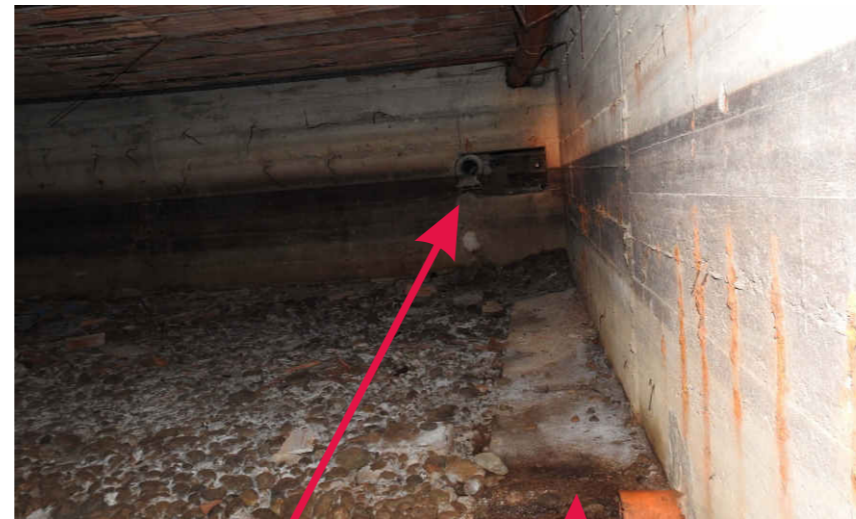
P.V. N°4

FOTO N°14 - Interno del vano ripreso da altro punto di vista

zona umida, con presenza di acqua

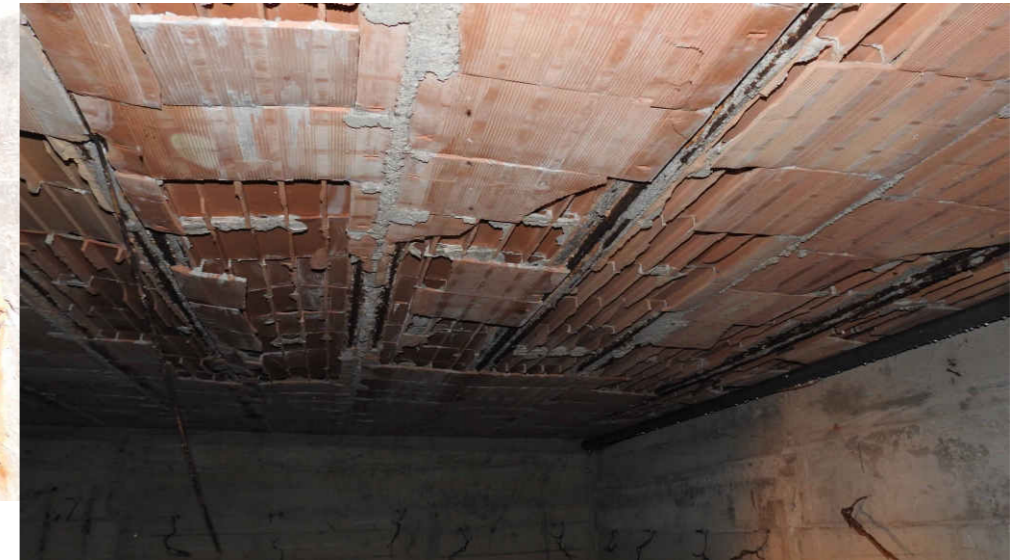
P.V. N°5

FOTO N°15 - Stato di degrado del solaio al pari di quello descritto per il vano N°1

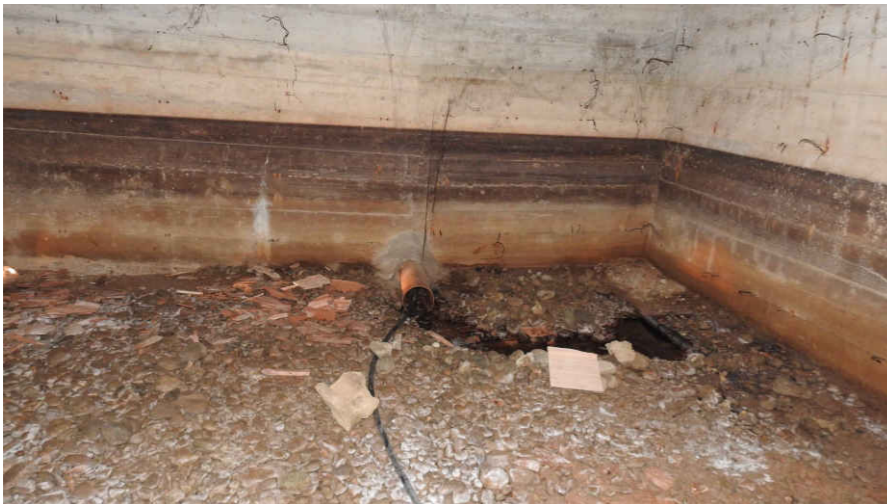
P.V. N°6

FOTO N°16 - Vista ravvicinata del tubo di convogliamento delle acque fondali verso il pozzo esterno. La presenza di acqua (non in movimento) è evidente

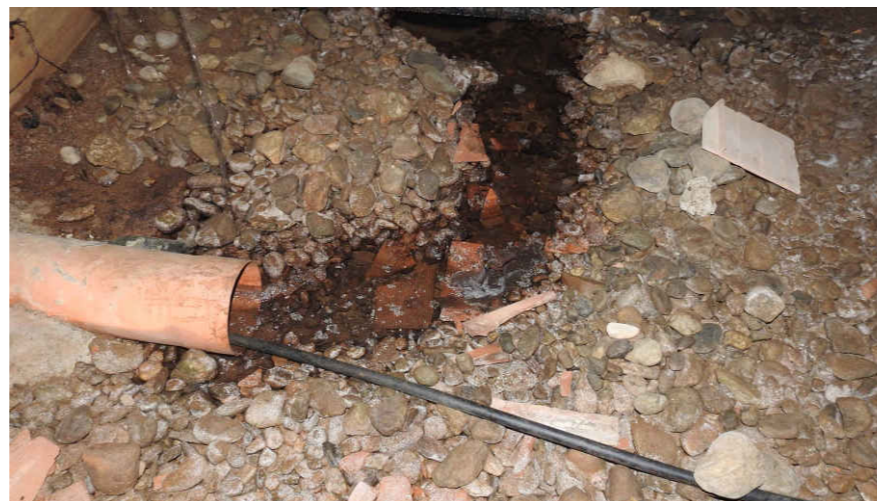
P.V. N°6

FOTO N°17- Vista particolareggiata del tubo di Foto N°16

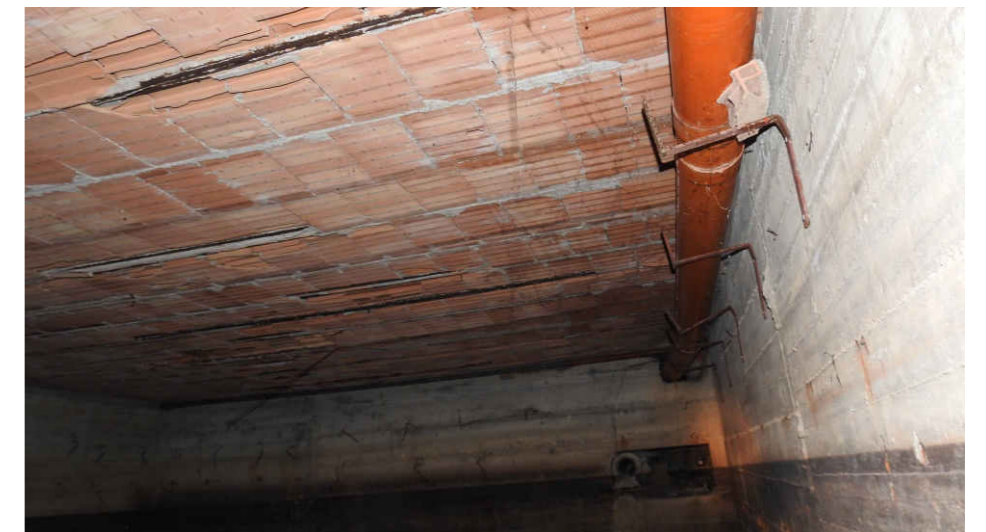
P.V. N°4

FOTO N°18- Altra vista del solaio in cui sono evidenti i segni del degrado dei materiali. Il tubo sulla destra è quello dello scarico delle acque nere condominiali

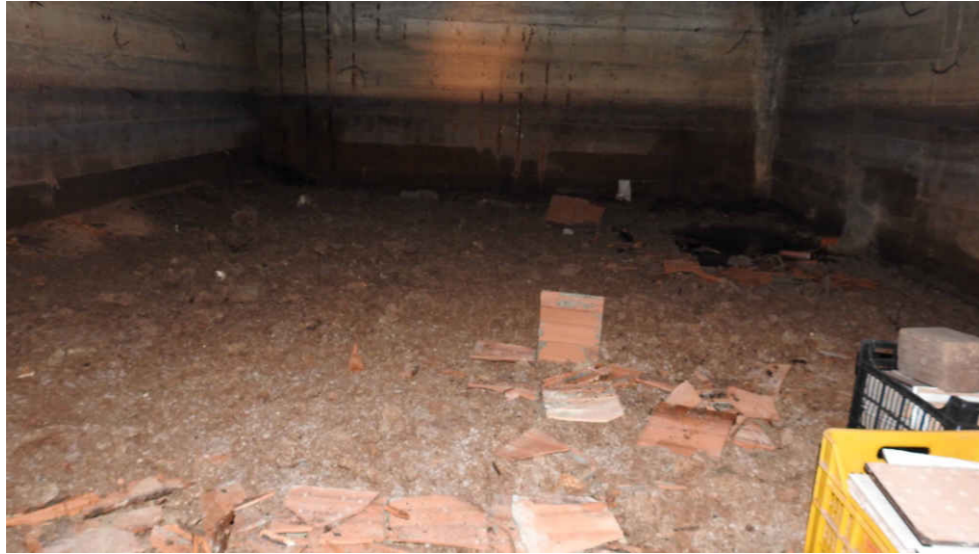
P.V. N°7

- diffuso sfondellamento delle pignatte del solaio (Foto N° 22 e 23);
- espulsione del copriferro dei travetti del solaio quale effetto dello stato di degrado ossidativo dell'armatura (Foto N°23);
- macchie diffuse sui setti conseguenti a fenomeni di umidità di risalita (Foto N°19).

FOTO N°19 - Interno del vano: a terra sono visibili alcuni fondelli espulsi dalle pignatte come conseguenza dell'ossidazione dei ferri di armatura dei travetti del solaio

Sostanzialmente lo stato di degrado generale, compreso quello delle pareti (umidità ascendente) è simile a quello del vano N°2, con la differenza che il fondo è costituito da terriccio abbastanza umido

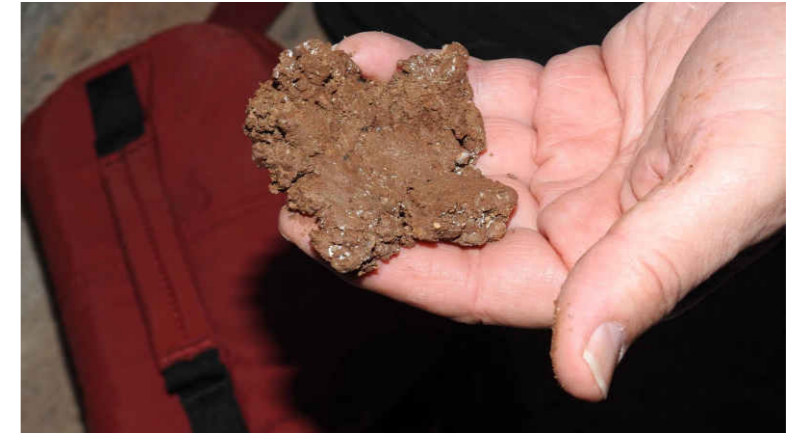
FOTO N°21- Il prelievo di una parte di terriccio manifesta una marcata umidità al tatto

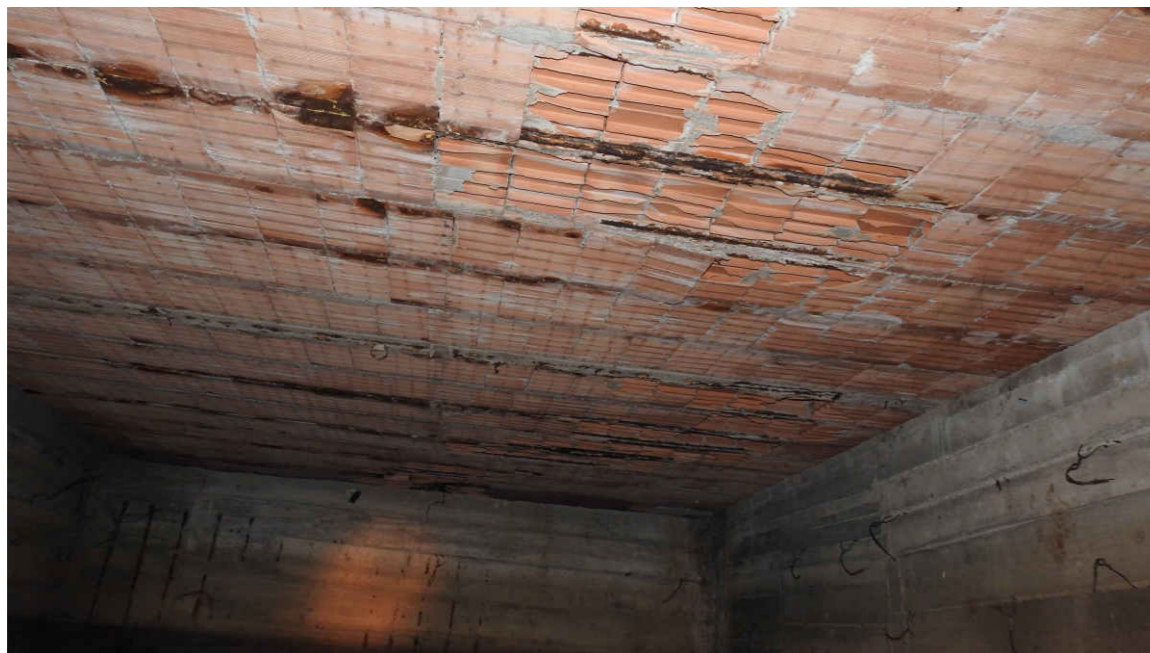
P.V. N°8

FOTO N°22 - Stato di degrado del solaio

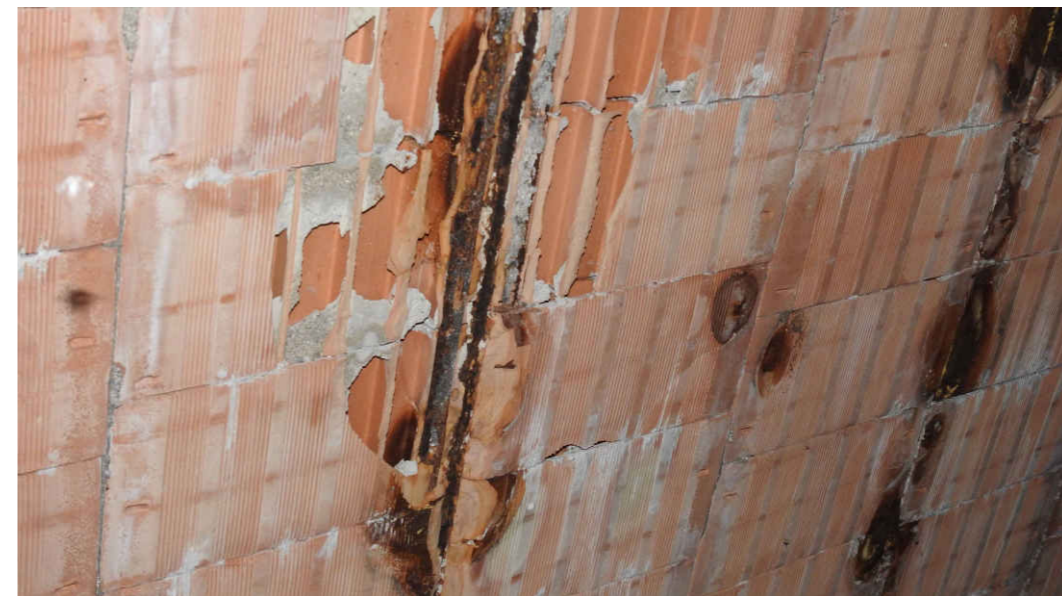
FOTO N°23 - Vista ravvicinata dello stato di degrado del solaio

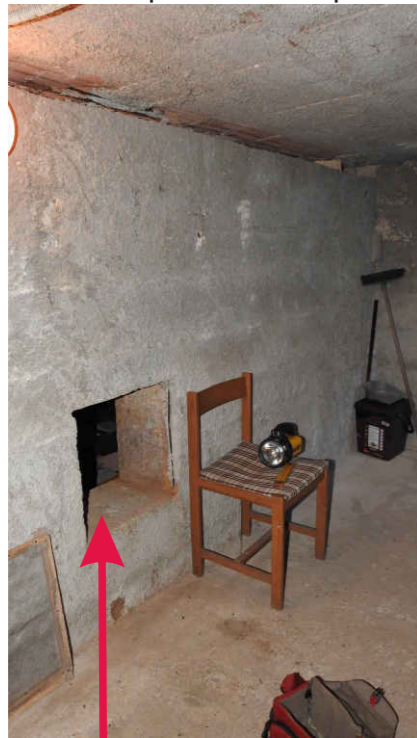
P.V. N°11

Al momento del sopralluogo il vano risulta libero da cose ed arredi (Foto N°27, 28 e 29), privo di fenomeni di degrado dei materiali e completamente asciutto.

FOTO N°27 - Interno del vano: si può notare la rifinitura con uno strato di intonaco «sbruffato». Il vano si presenta completamente asciutto

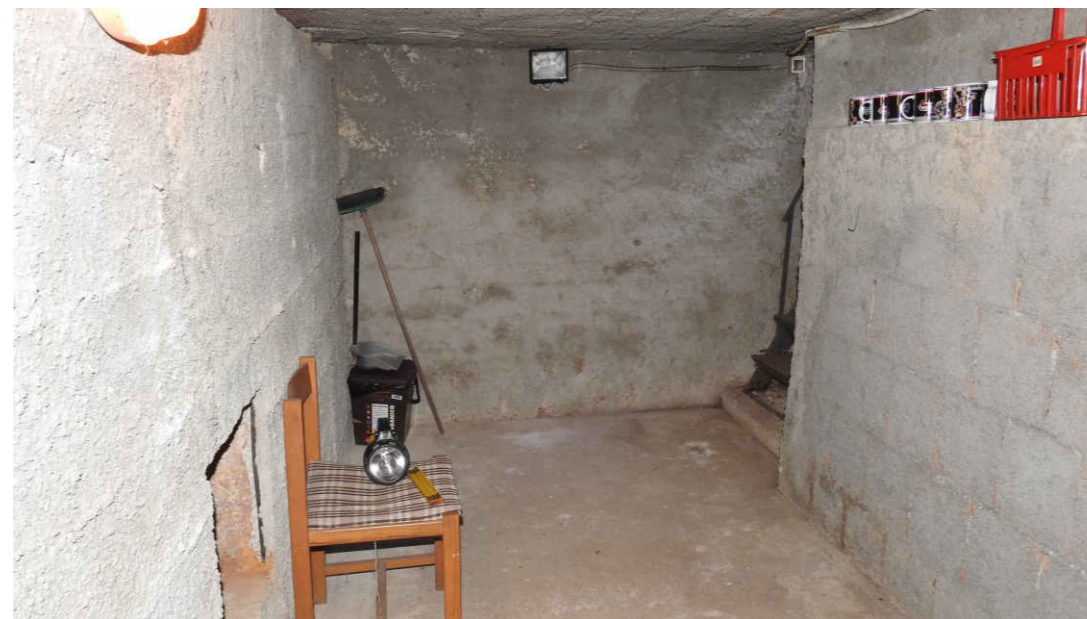
P.V. N°11

FOTO N°28 - Altra vista interna del vano

Si può notare (v. anche Foto 27) che la parete di sinistra si arresta a circa 10 cm dal solaio. Il pavimento è costituito da un massetto in calcestruzzo cementizio. In fondo si intravede un punto luce costituito da un faretto

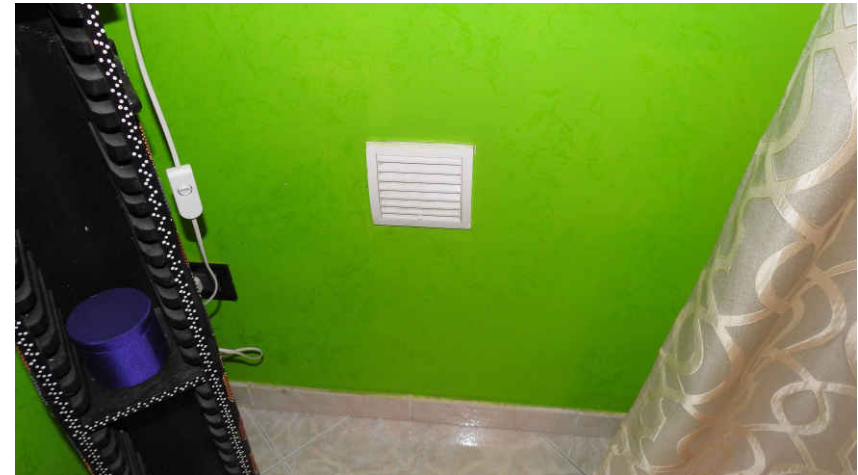
b) la stanza da letto sul fronte ovest è stata oggetto di lavori di isolamento interno consistenti nella realizzazione di una paretina in carton gesso lungo i due muri perimetrali (lati sud ed ovest) distanziata di alcuni centimetri in modo da costituire una intercapedine aerata (Foto N°30, 31 e 32); allo stato attuale, in questa stanza, non si rileva alcun segno di degrado;

FOTO N°31- stanza da letto lato ovest: si nota la griglietta di aerazione dell'intercapedine creata con la realizzazione delle pareti in cartongesso su due muri perimetrali

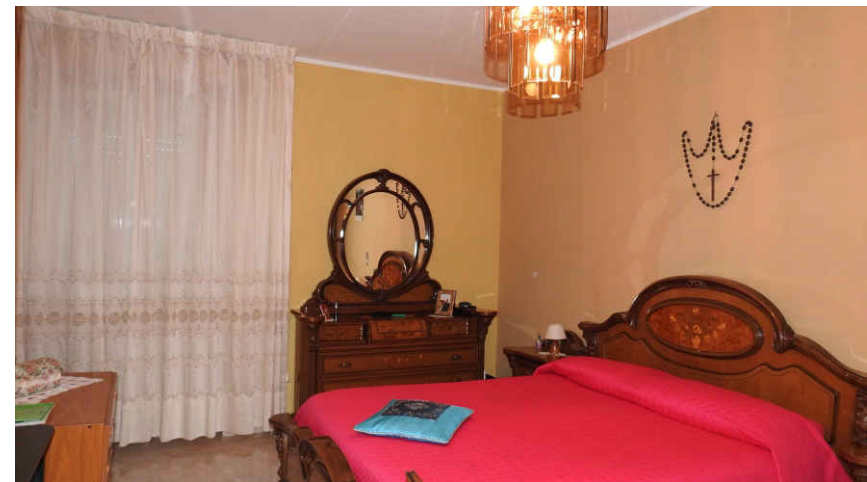
c) l'altra stanza da letto lato sul front est è stata oggetto applicazione di tinteggiatura antimuffa ed al momento del sopralluogo, allo stesso modo della precedente, non si rilevano segni di degrado (Foto N°3).

FOTO N°33- Vista della stanza da letto lato est
