TRIBUNALE ORDINARIO DI COSENZA

RELAZIONE DI CONSULENZA TECNICA D'UFFICIO

CAUSA CIVILE N°949/06 vertente tra:

- 4.1 – *Esame ed osservazioni sulla documentazione acquisita ed in atti*
- 4.2 – *Stato dei luoghi*
- 4.3 – *Esito delle indagini*
 - 4.3.1 – *Il piano interrato*
 - 4.3.2 – *I muri di sostegno*
 - 4.3.3 – *La paratia*

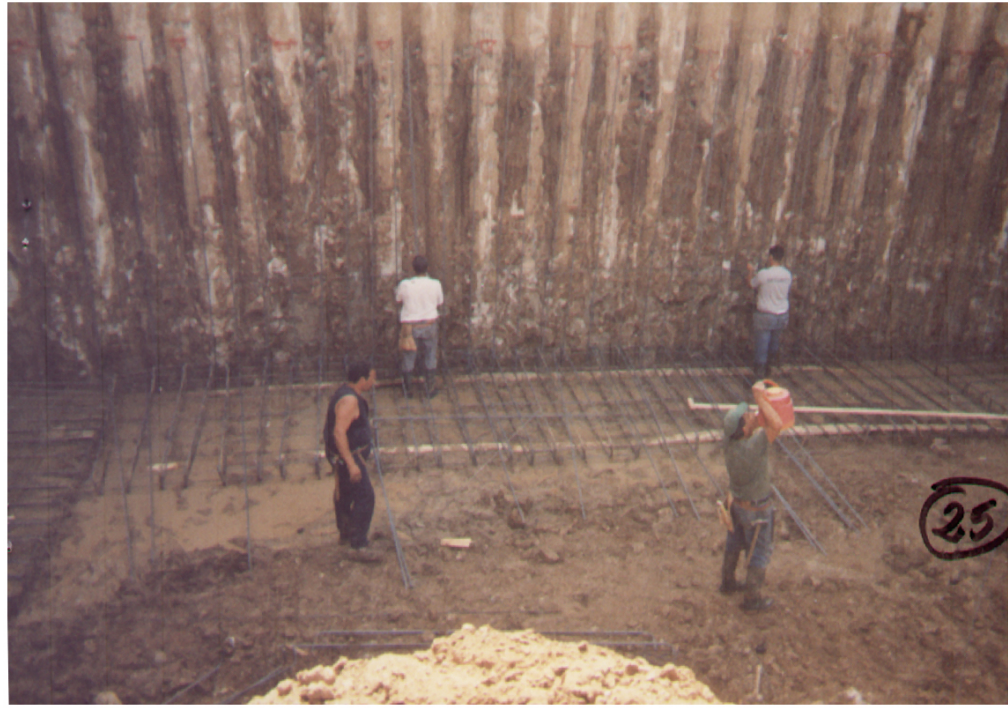
FOTO N°25AT: vista dell'armatura del muro di sostegno (fondazione ed elevazione) in corrispondenza del scavo lungo con la via L. M. Greco

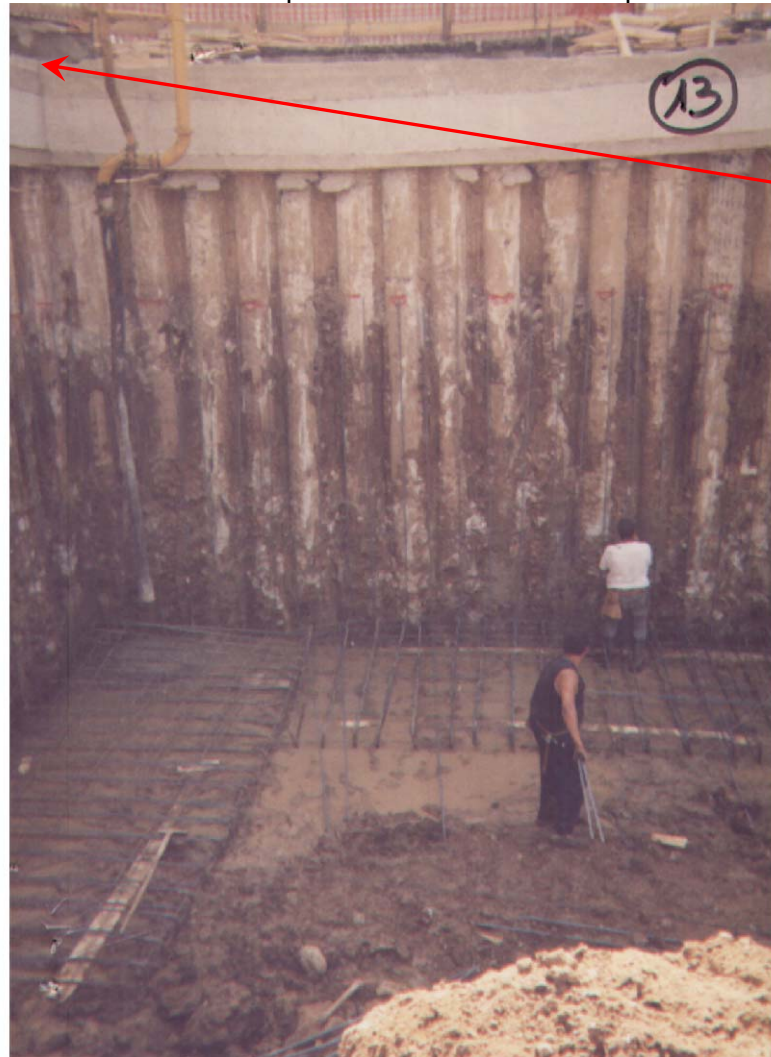
FOTO N°13AT: vista dell'armatura del muro di sostegno (fondazione ed elevazione) in corrispondenza dello scavo nei pressi del fabbricato esistente

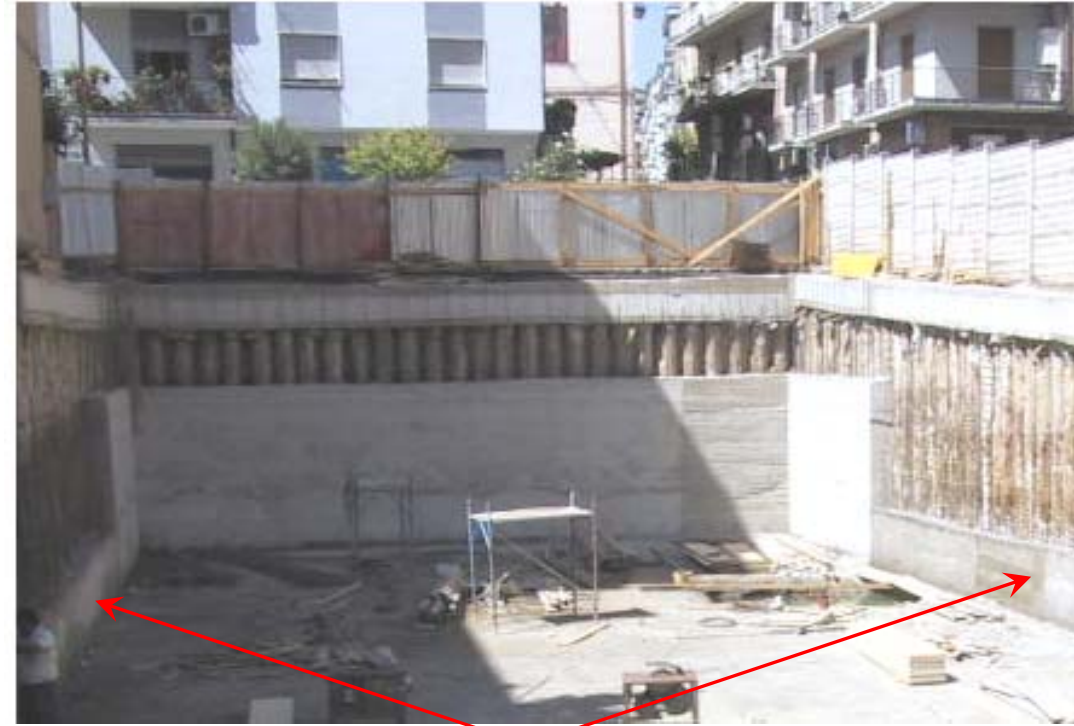
FOTO N°7AC: vista panoramica del muro ultimato, addossato alla paratia, formante una "U" (punto di vista comparabile a quello della foto 25AT)

muri di altezza pari alla fondazione del fabbricato (cm 120) sui quali saranno realizzate le pareti in calcestruzzo di spessore cm 20, armate con rete elettrosaldata. Dette pareti costituiranno, di fatto, le pareti perimetrali del piano interrato oggetto di causa

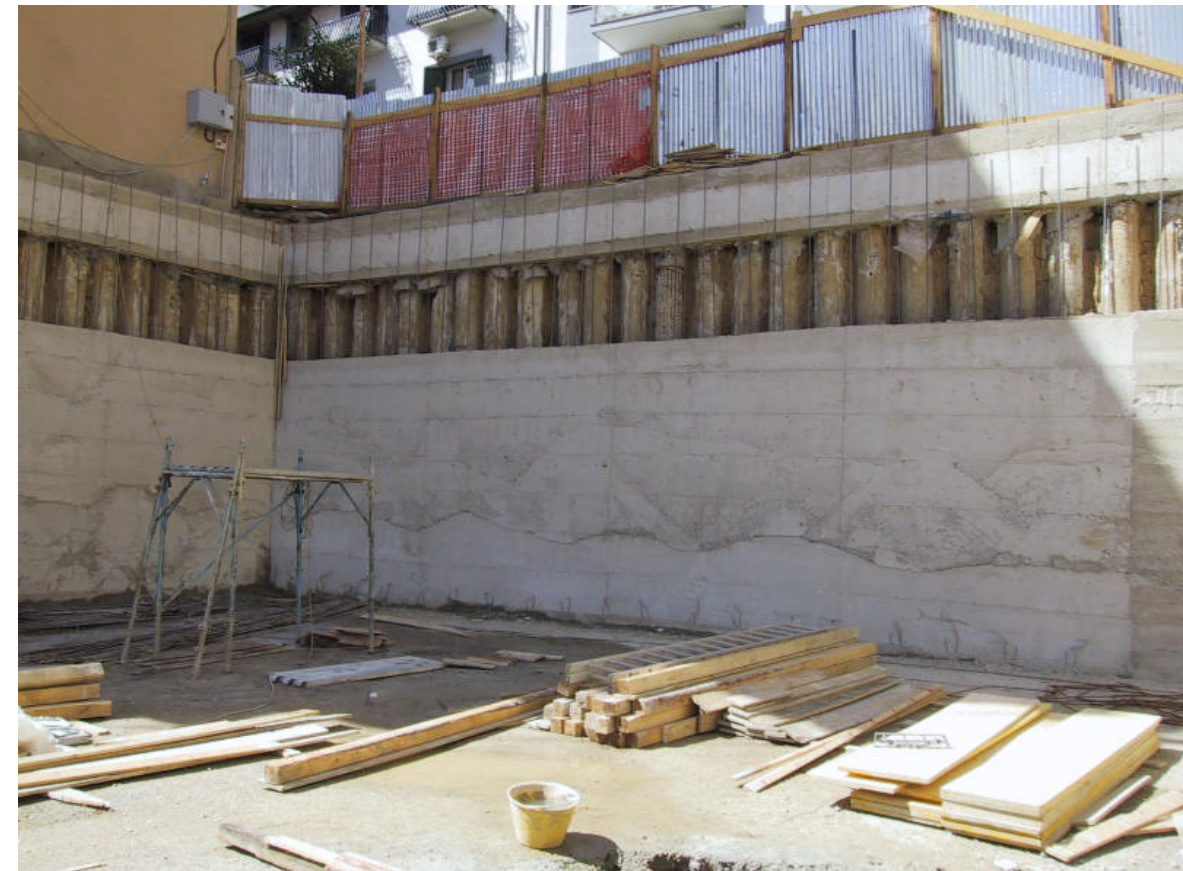
FOTO N°8AC: vista del muro ultimato, addossato alla paratia, in corrispondenza del fabbricato esistente (punto di vista comparabile a quello delle foto 13AT) (N.B.: il muro rappresentato nelle foto 1AC e 2AC è colorato in rosso in All. N°3-Tav. N°3)

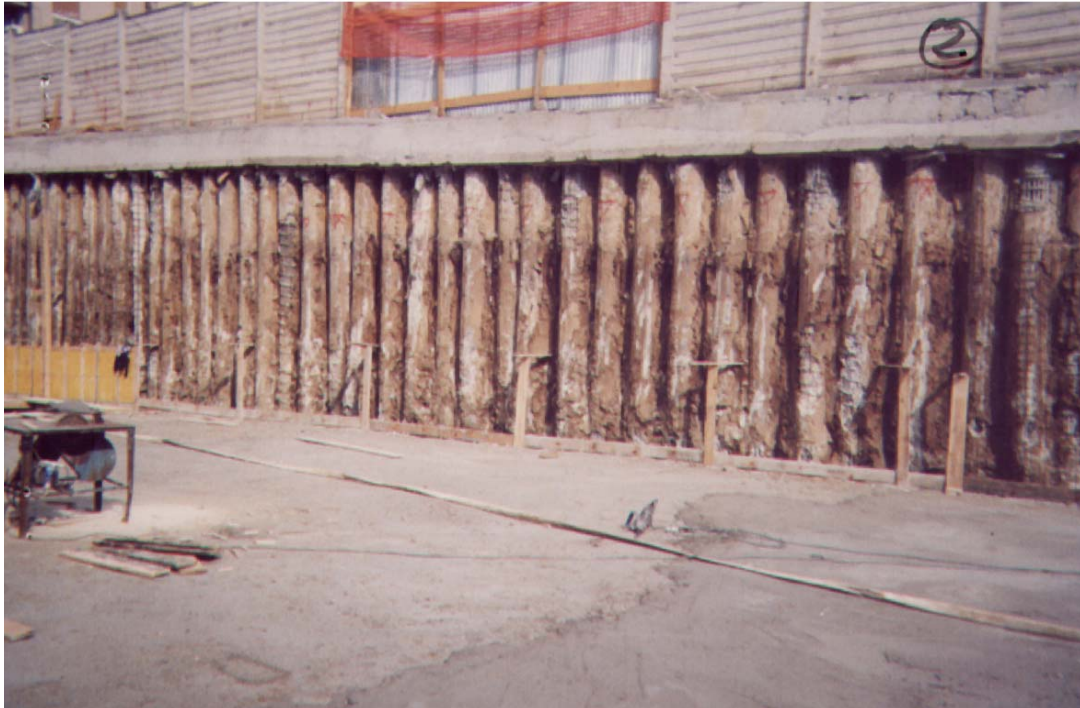
FOTO N°2AT: Preparazione della carpenteria per la realizzazione del muro di altezza modesta (cm 120) lungo il fronte nord della paratia, estremità superiore (confr. All. N°3-Tav. N°3). Non si evidenziano ferri di attesa sul piano di appoggio del muro.

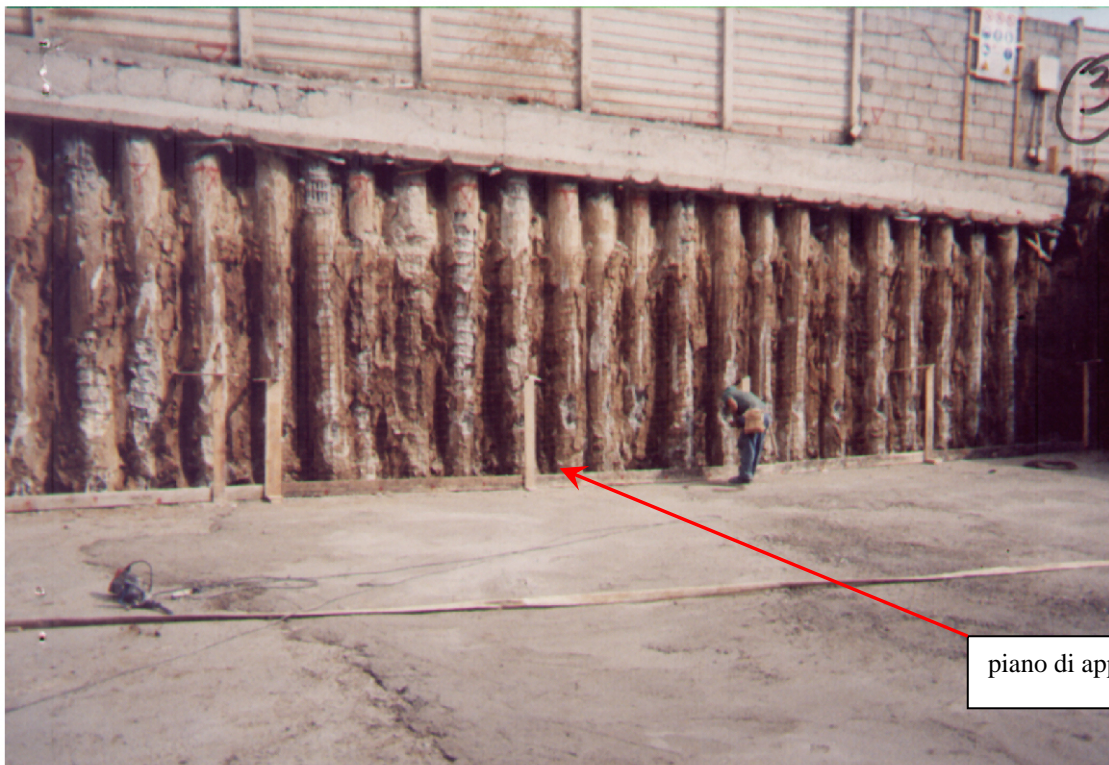
FOTO N°3AT: Preparazione della carpenteria per la realizzazione del muro di altezza modesta (cm 120) lungo il fronte nord della paratia, estremità inferiore (confr. All. N°3-Tav. N°3). Non si evidenziano ferri di attesa sul piano di appoggio del muro. Si può apprezzare l'irregolarità generalizzata del calcestruzzo dei pali.

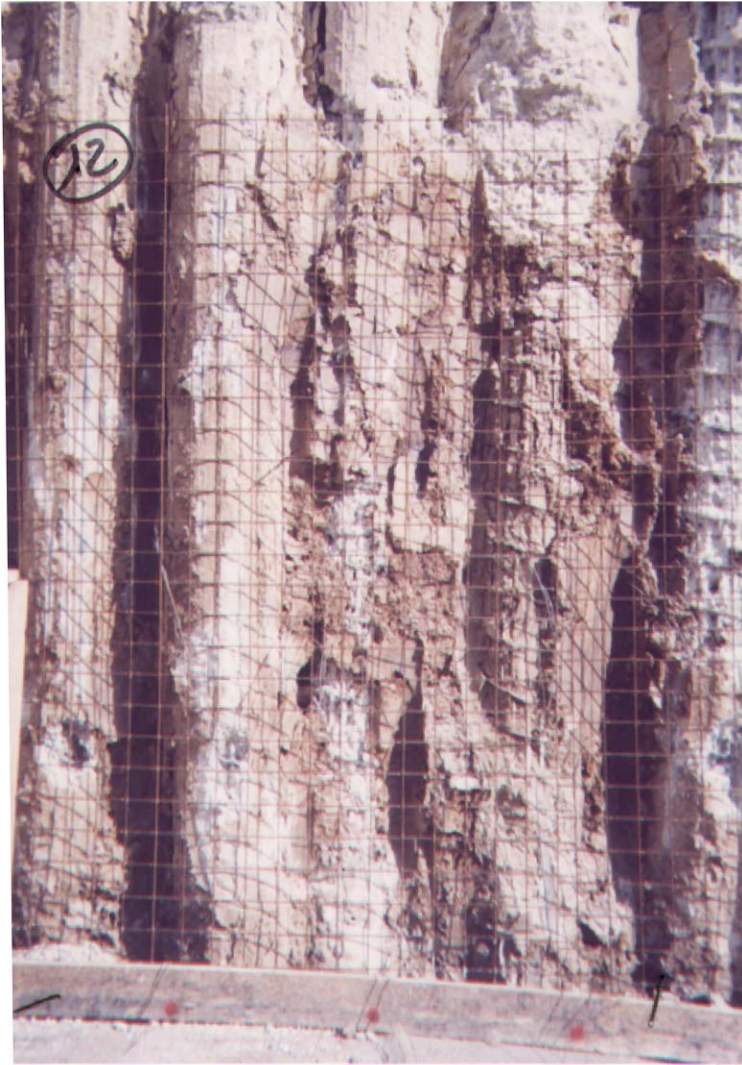
FOTO N°10AT: Vista dell'armatura addossata alla paratia relativa al muro di altezza cm 120.
Oltre alla rete elettrosaldata, non si evince alcun altro tipo di armatura.
In queste ed in tutte le foto ravvicinate della paratia si apprezza l'irregolarità strutturale e materiale del palo.

FOTO N°12AT: Particolare che riprende, in altro punto, quanto già evidenziato nella foto N°10AT

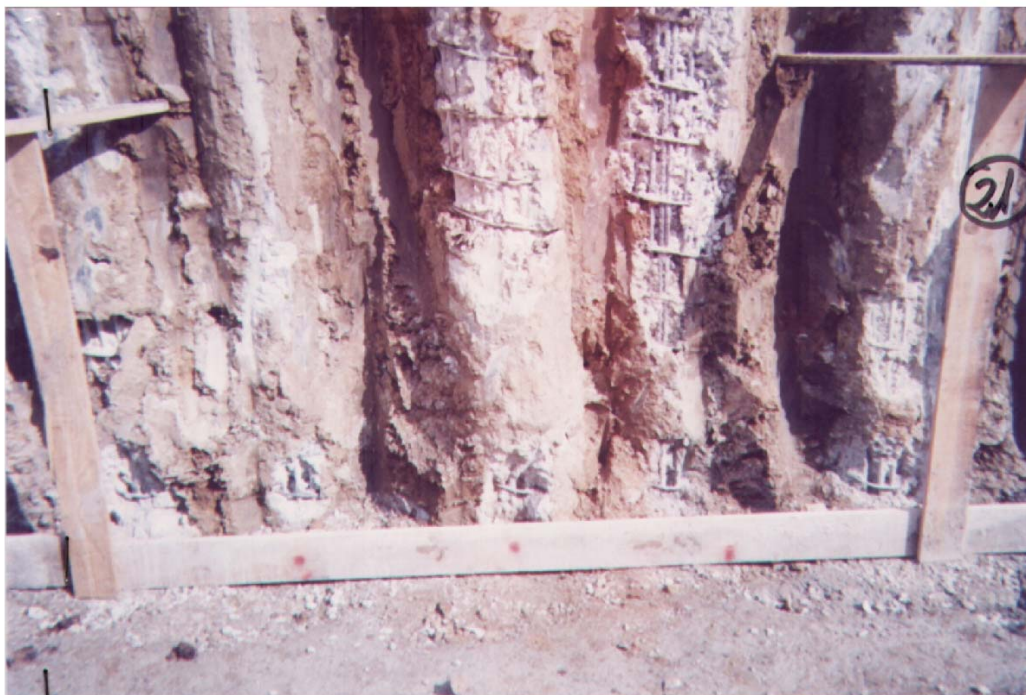
FOTO N°21AT: Vista del piano di imposta del muro di altezza cm 120.
Si conferma quanto dedotto nel commento della foto N°10AT

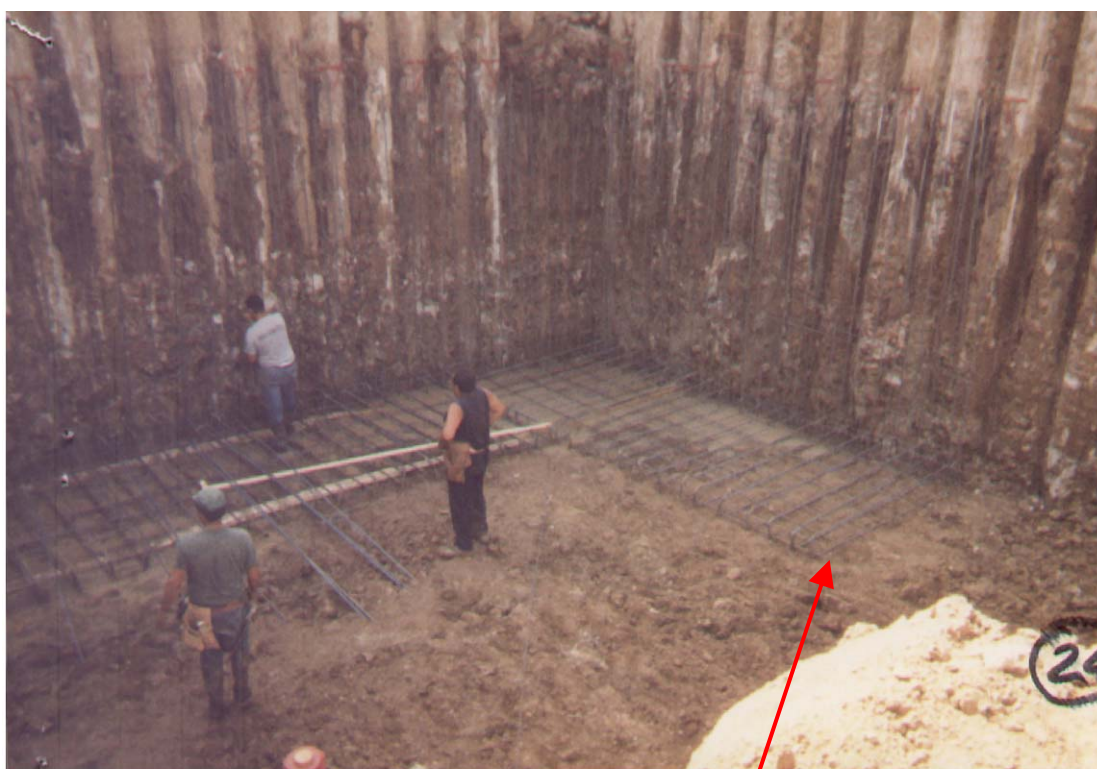
FOTO N°24AT: Vista dell'armatura del muro di sostegno di maggiore altezza in fase di lavorazione lungo la paratia che fa angolo con via L. M. Greco.

fondazione che non trova
continuità con il muro di minore
dimensione

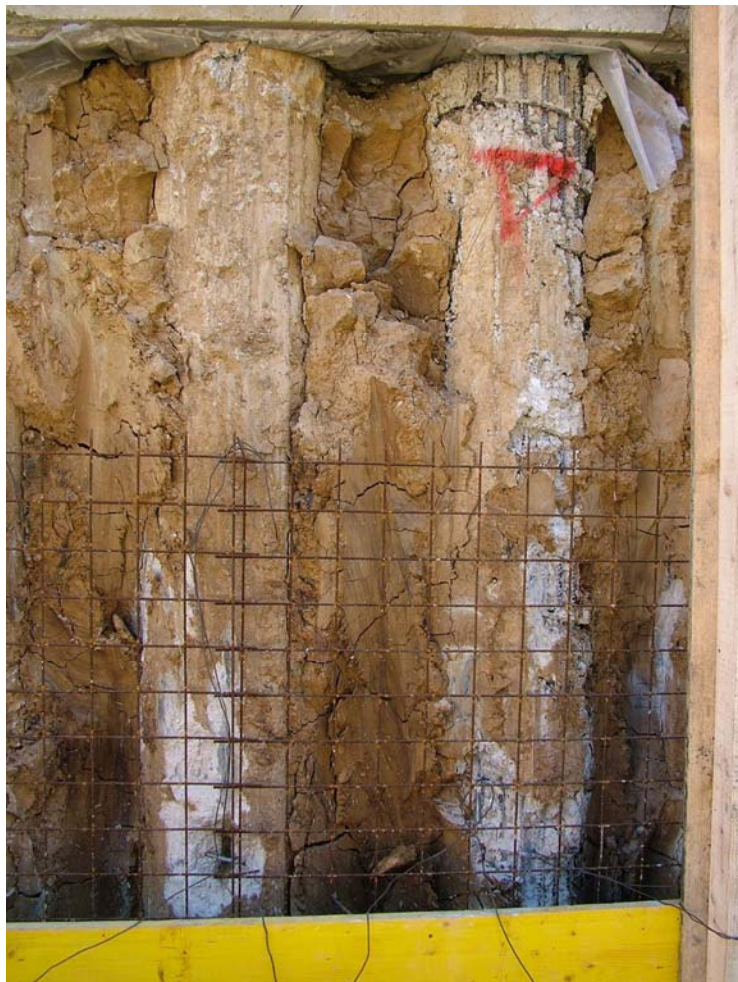
FOTO N°2AC: Vista dell'armatura, addossata alla paratia, della parete in calcestruzzo ancora non realizzata. A carico dei pali si può apprezzare la mancanza di copriferro e l'aspetto del terreno che avvolge i pali.

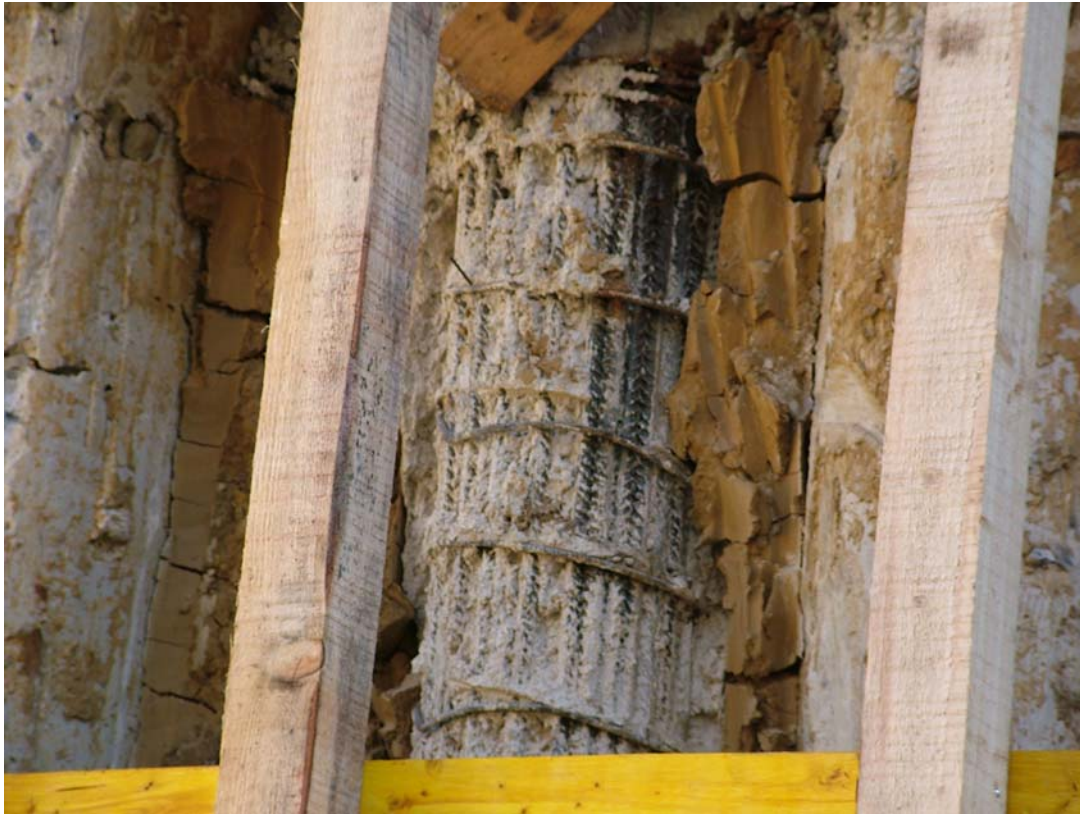
FOTO N°3AC: Aspetto tipico di alcuni pali: si nota l'assenza di copriferro e l'insufficiente interferro

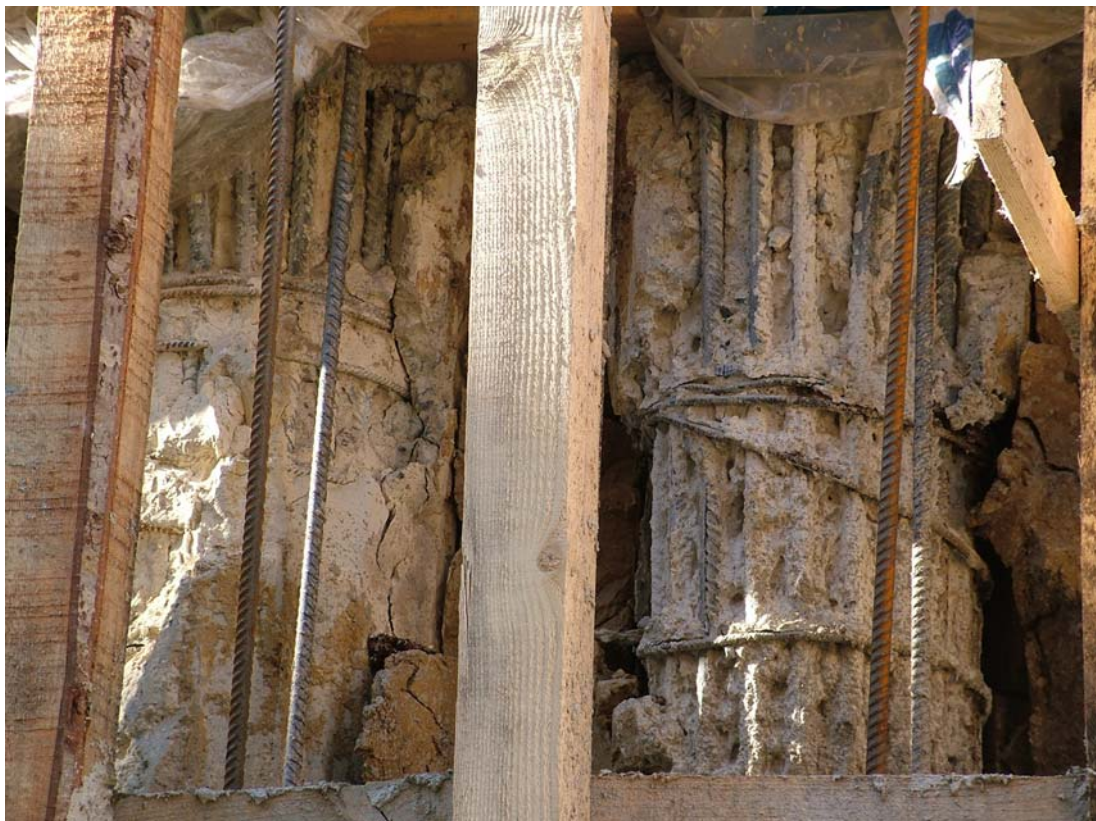
FOTO N°4AC: Pali completamente "svestiti" del copriferro e con presenza di vuoti

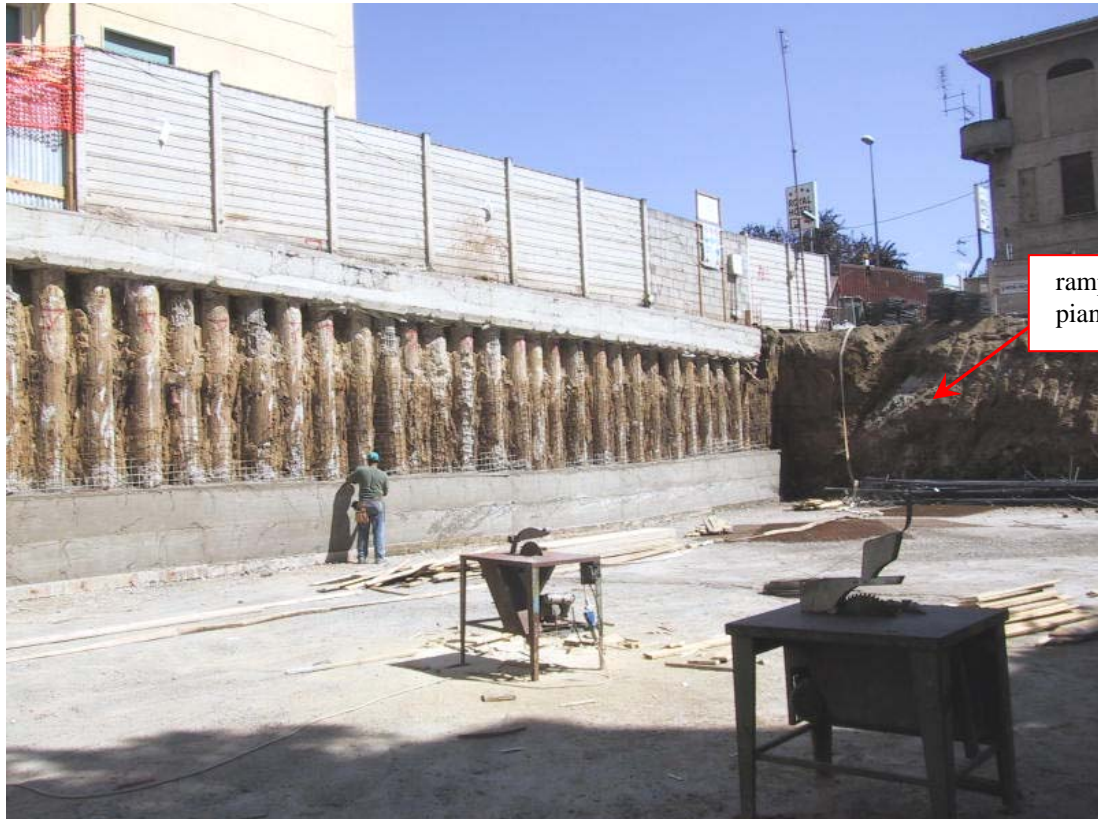
FOTO N°5AC: Vista del muro di altezza modesta (cm 120) addossato alla paratia lungo il confine nord, nei pressi della rampa di accesso al piano interrato; successivamente questo muro sarà elevato con minore spessore al fine di realizzare la parete perimetrale del piano interrato oggetto di causa. L'armatura di quest'ultima, come è evidente, è stata realizzata con sola rete elettrosaldata.

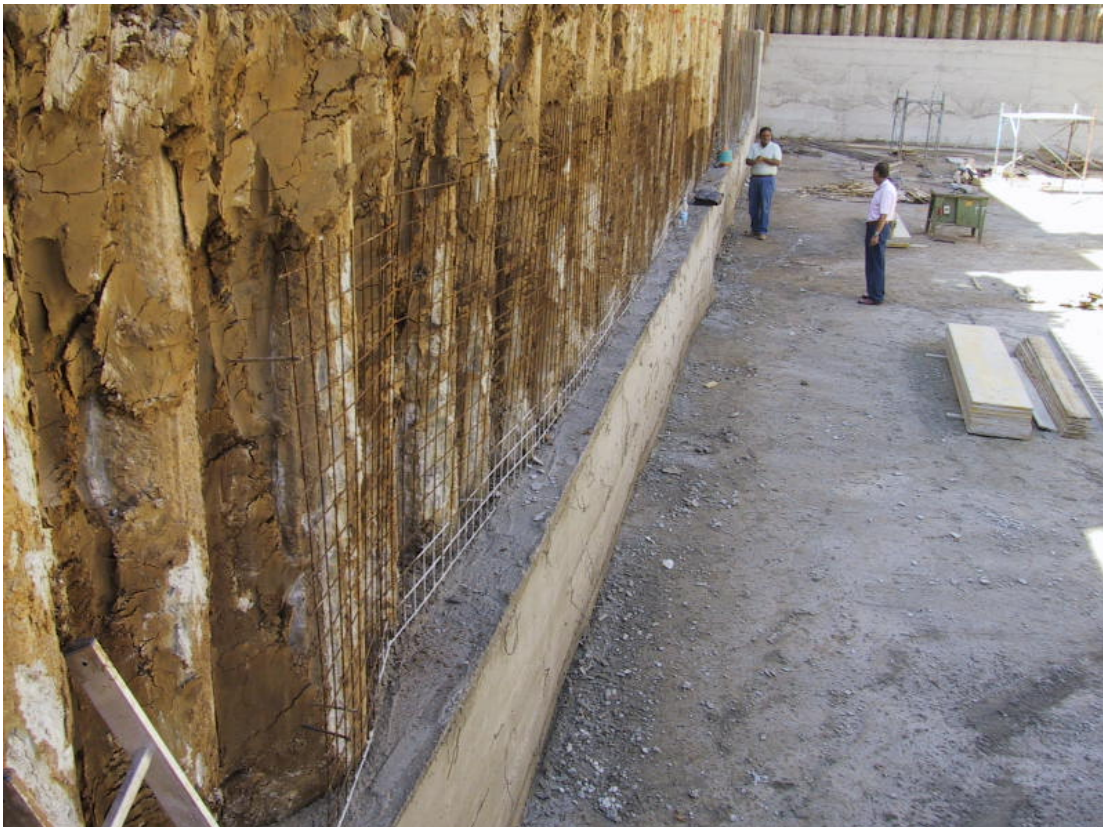
FOTO N°6AC: Vista dei muri addossati alla paratia. Quello più in fondo, in prossimità del fabbricato esistente, risulta di maggiore altezza; l'altro, di altezza modesta (cm 120), sarà elevato con minore spessore al fine di realizzare la parete perimetrale del piano interrato oggetto di causa. L'armatura di quest'ultima, come è evidente, è stata realizzata con sola rete elettrosaldata.

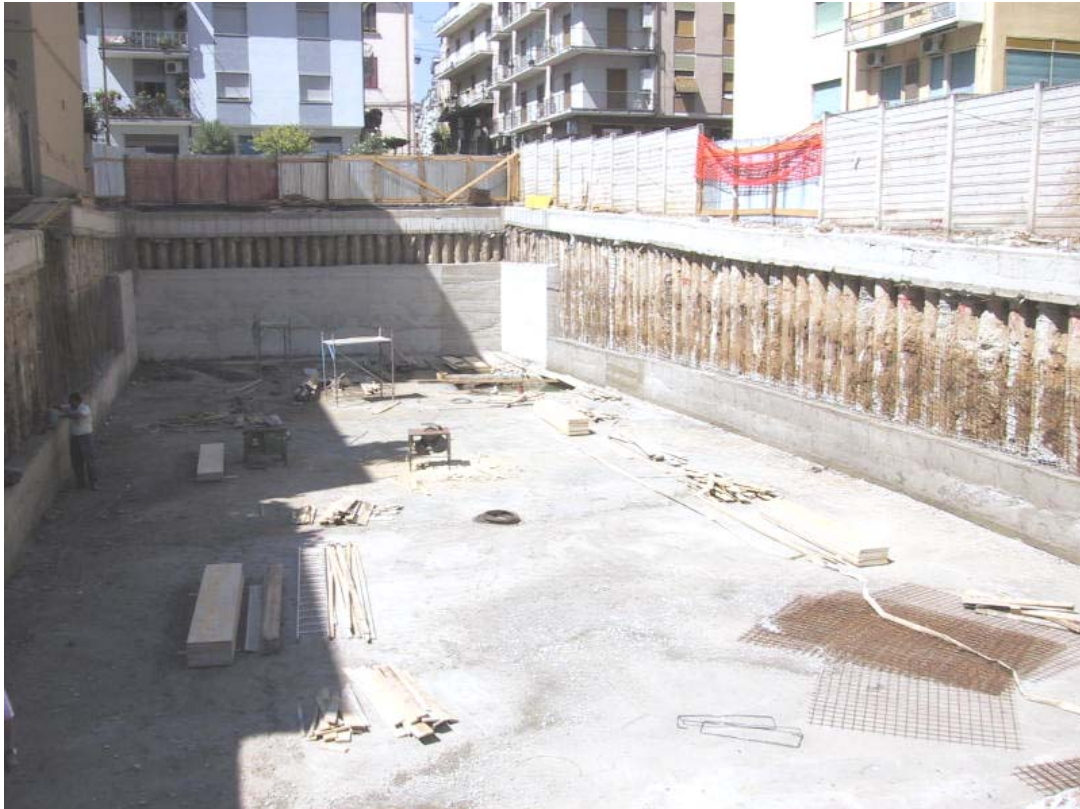
FOTO N°7AC: Vista panoramica dei muri ultimati, di diversa altezza, addossati alla paratia, così come si presentavano prima della esecuzione delle opere di fondazione del fabbricato-albergo. In questa foto si può apprezzare anche l'altezza della recinzione.

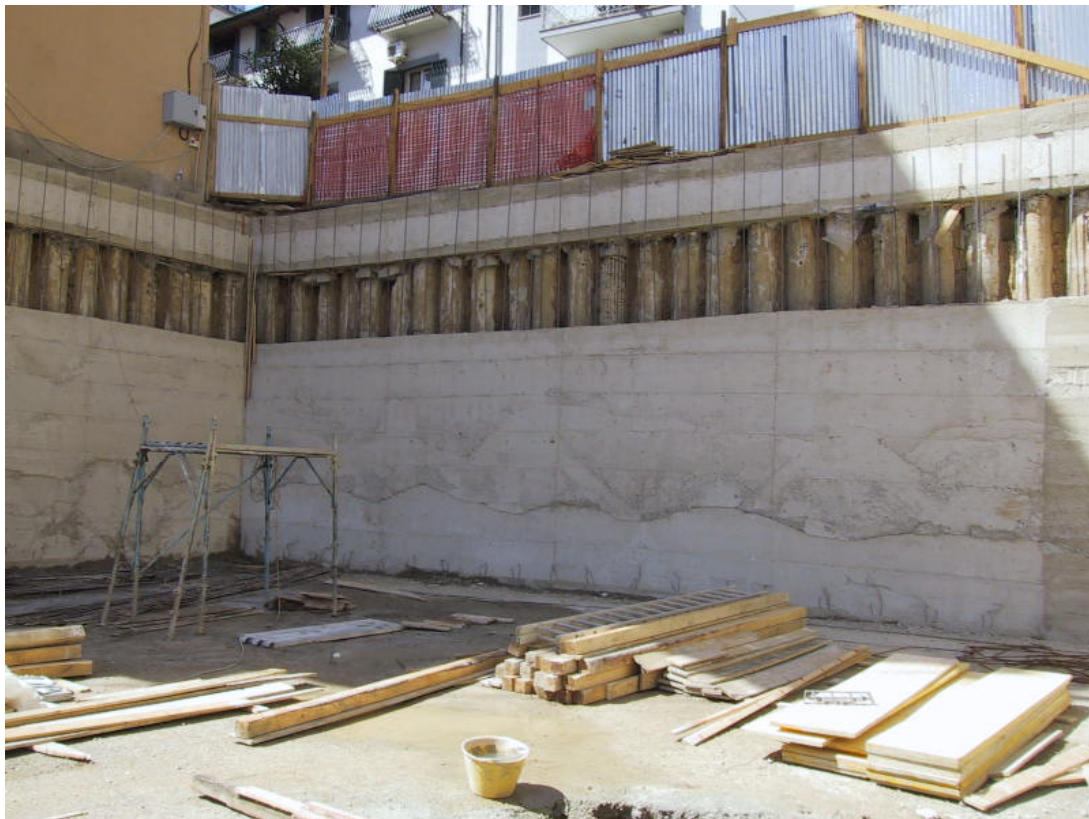
FOTO N°8AC: Particolare del muro di maggiore altezza in corrispondenza del fabbricato esistente

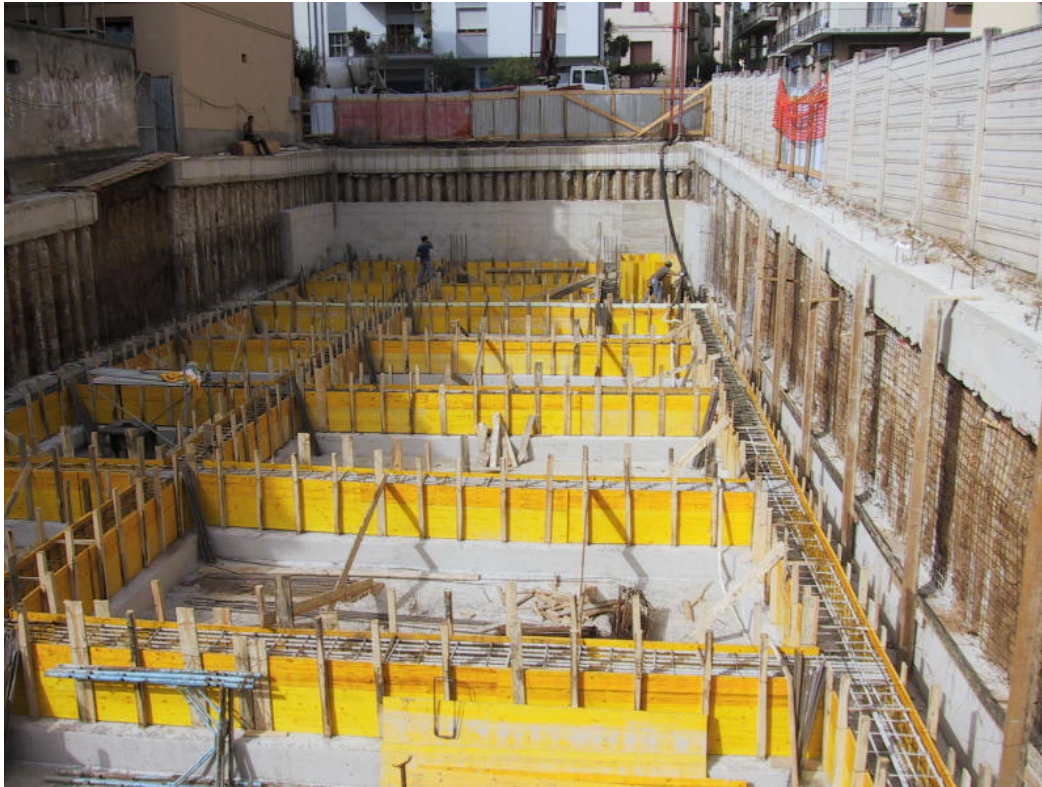
FOTO N°9AC: Panoramica delle fondazioni del fabbricato-albergo eseguite dopo la realizzazione dei muri addossati alla paratia. Si può dedurre che il muro più basso di cui alle foro 5AC e 6AC, è di altezza pari alla trave di fondazione del costruendo fabbricato (cm 120).

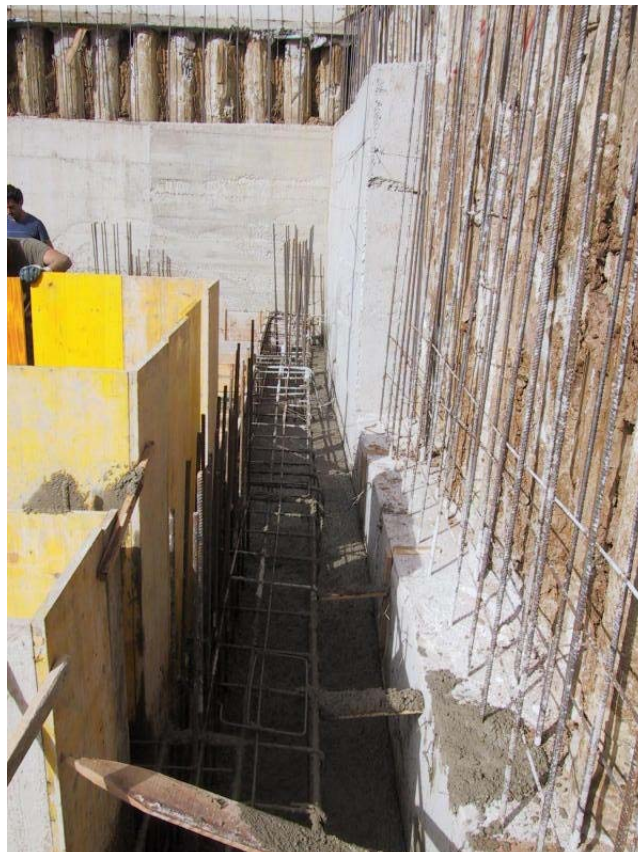
FOTO N°10AC: Particolare della fondazione del fabbricato-albergo in prossimità del vano ascensore. Si evince la presenza dell'ala di base accostata la muro. La larghezza di tale ala è stata valutata in cm 30 per come risulta dai disegni esecutivi della struttura.

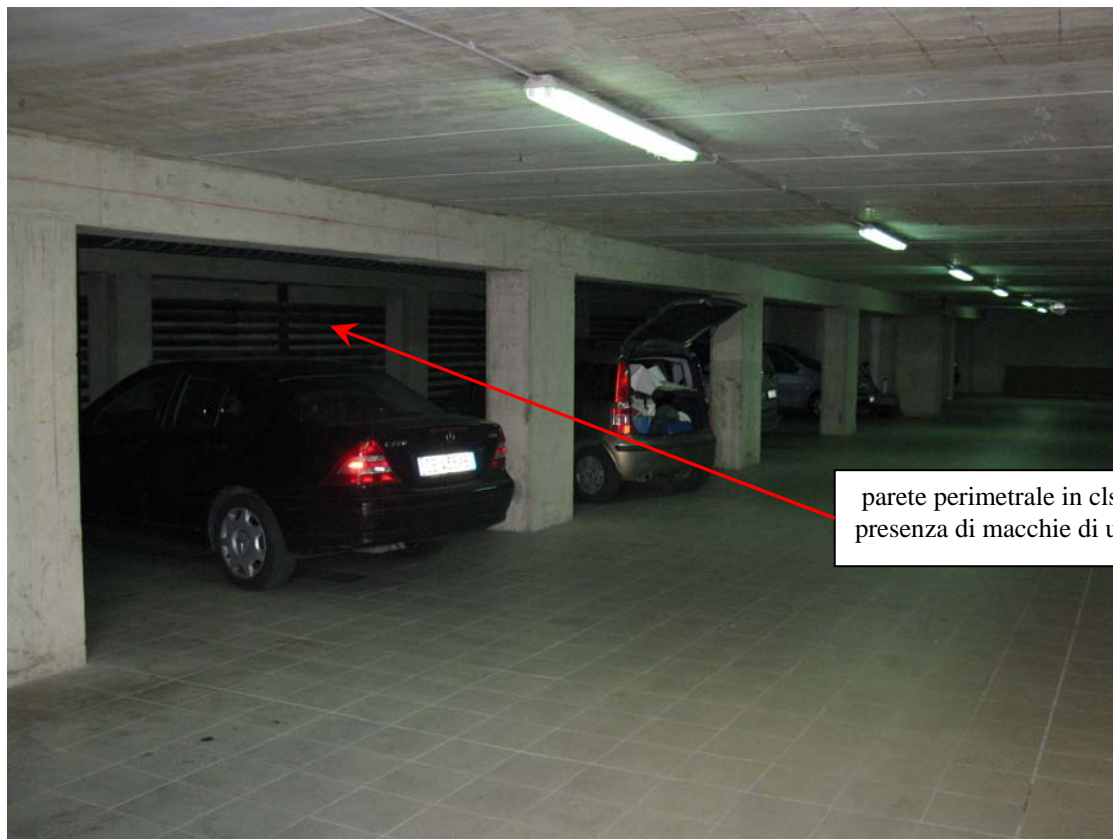
P.V.4 – FOTO N°5: Interno piano interrato, vista della parete perimetrale addossata alla paratia riconducibile a quella già indicata in Foto N°6AC (foto acquisite)

parete perimetrale in cls con presenza di macchie di umidità

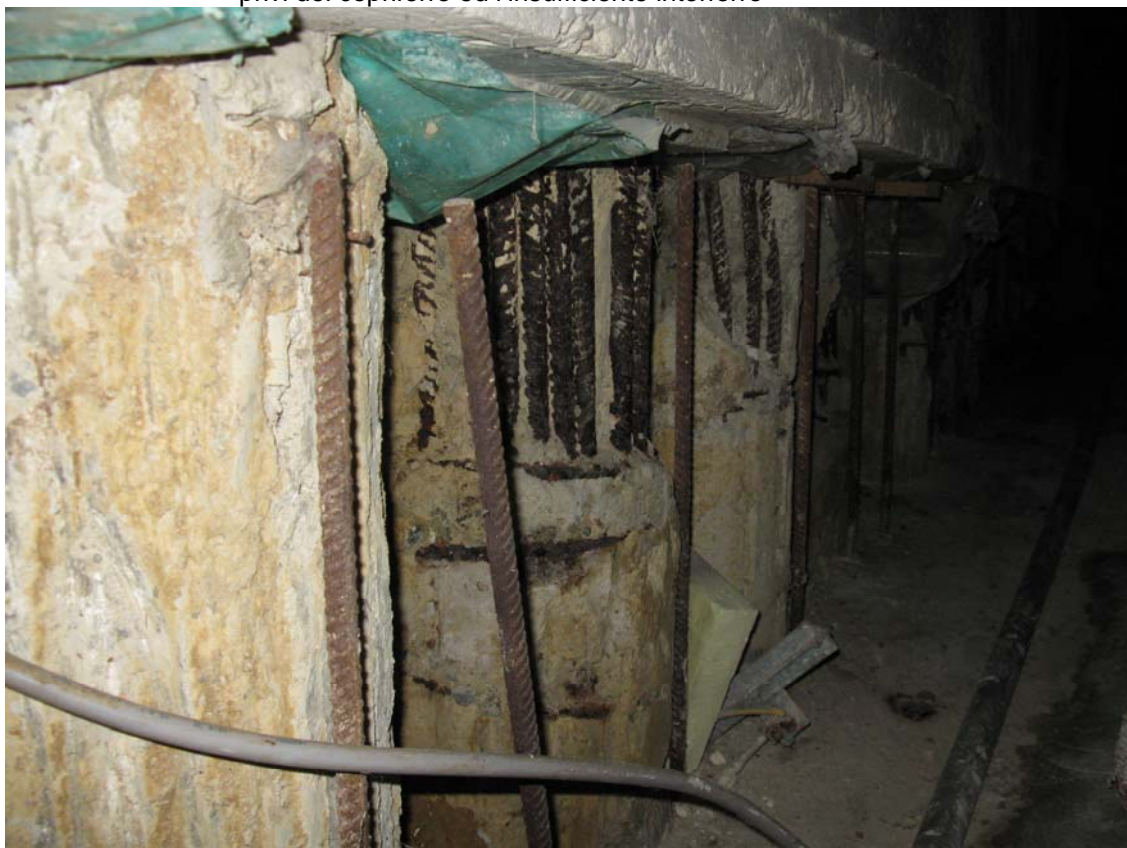
L'armatura dei pali è, in gran parte, priva del prescritto copriferro (All. N°4, Foto N°6, 7, 8, 9, 10, 12, 13, 14, 15, 16) e si presenta in uno stato di evidente ossidazione. Laddove presente, lo spessore del copriferro risulta palesemente insufficiente, tant'è che si rilevano fessurazioni e striature di ruggine. L'insufficiente spessore del copriferro, oltretutto, facilita il verificarsi del fenomeno della carbonatazione.

P.V.6– FOTO N°7: Estremità superiore di alcuni pali. Si nota la disomogeneità del calcestruzzo, l'irregolarità strutturale del palo, l'avanzata corrosione dei ferri di armatura privi del copriferro ed l'insufficiente interferro

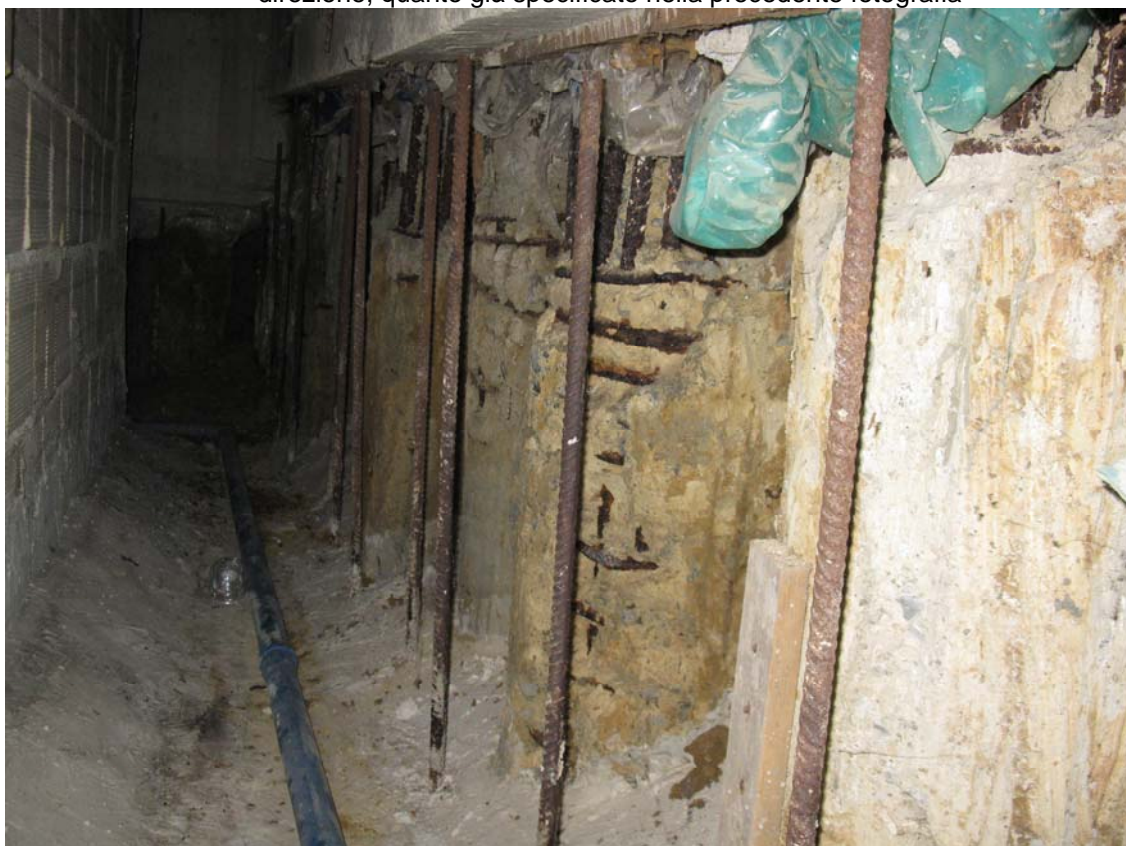
P.V.7– FOTO N°8: Estremità superiore di alcuni pali. Si osserva, anche lungo questa direzione, quanto già specificato nella precedente fotografia

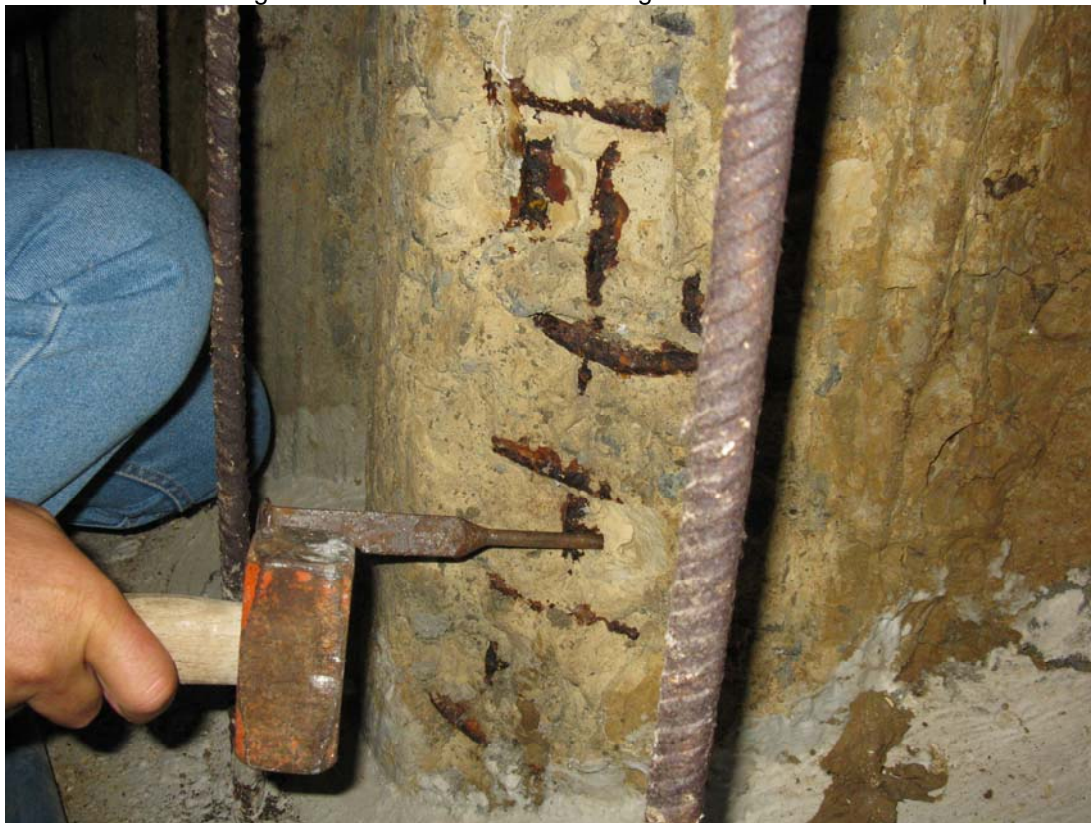
Il sottoscritto ha prelevato, senza eccessivi sforzi, dei pezzi di calcestruzzo operando con mazzetto e scalpello su alcuni pali (All. N°4, Foto N°9, 10, e 13), rilevando, a vista, eccessiva porosità dell'aggregato, disomogeneità, vuoti diffusi e, per le parti più esterne, facilità di distacco e di sgretolamento. Lo scalpello adoperato affonda, con percussione, senza particolare difficoltà per almeno 7-8 cm dal bordo del palo (All. N°4, Foto N°9) e trova resistenza solo nel suo nocciolo, in cui è apprezzabile la discontinuità di consistenza con la parte esterna.

P.V.7– FOTO N°9: Si riscontra scarsa resistenza alla penetrazione operando con scalpello e mazzetta per almeno per 7-8 cm. Il calcestruzzo, in questo strato, si distacca e si sgretola senza particolare difficoltà. Il particolare colore assunto dal calcestruzzo è ascrivibile al suo probabile mescolamento con acqua e materiale terroso durante la fase del getto. Si conferma l'ossidazione generalizzata delle armature prive del copriferro

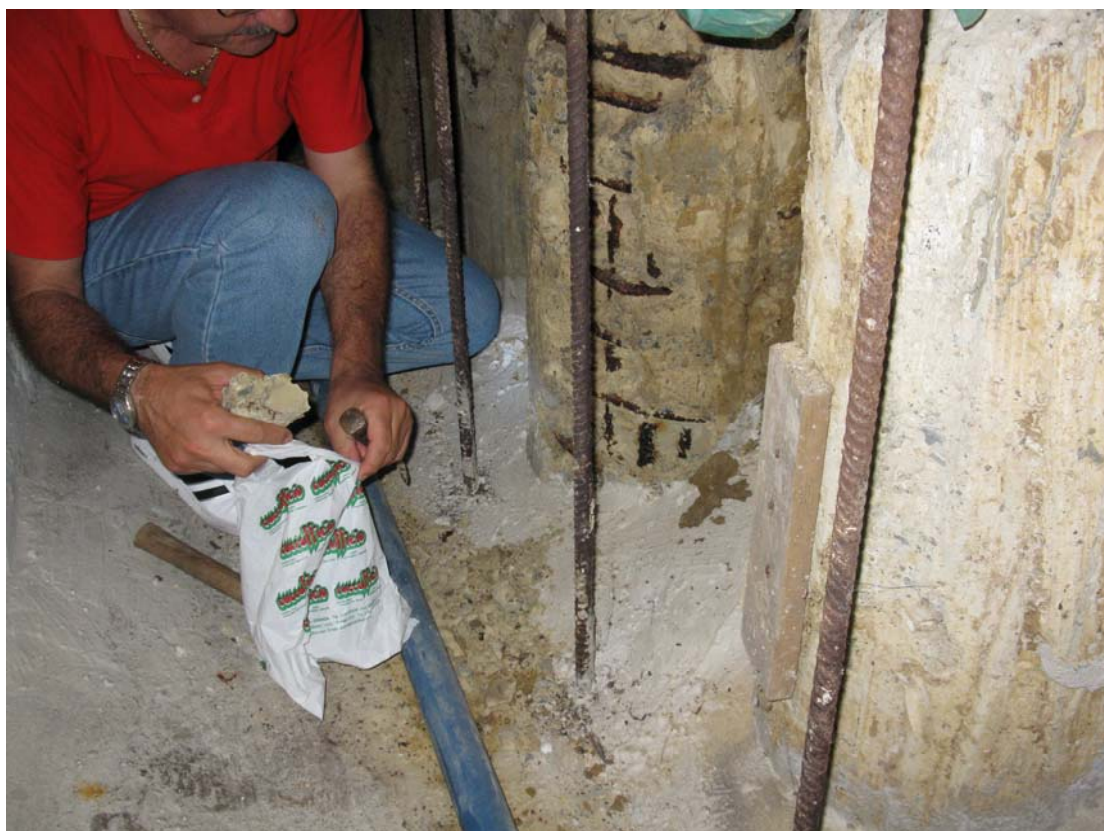
P.V.7– FOTO N°10: Prelievo di pezzi dei calcestruzzo smossi e distaccati dallo strato esterno del palo della foto precedente

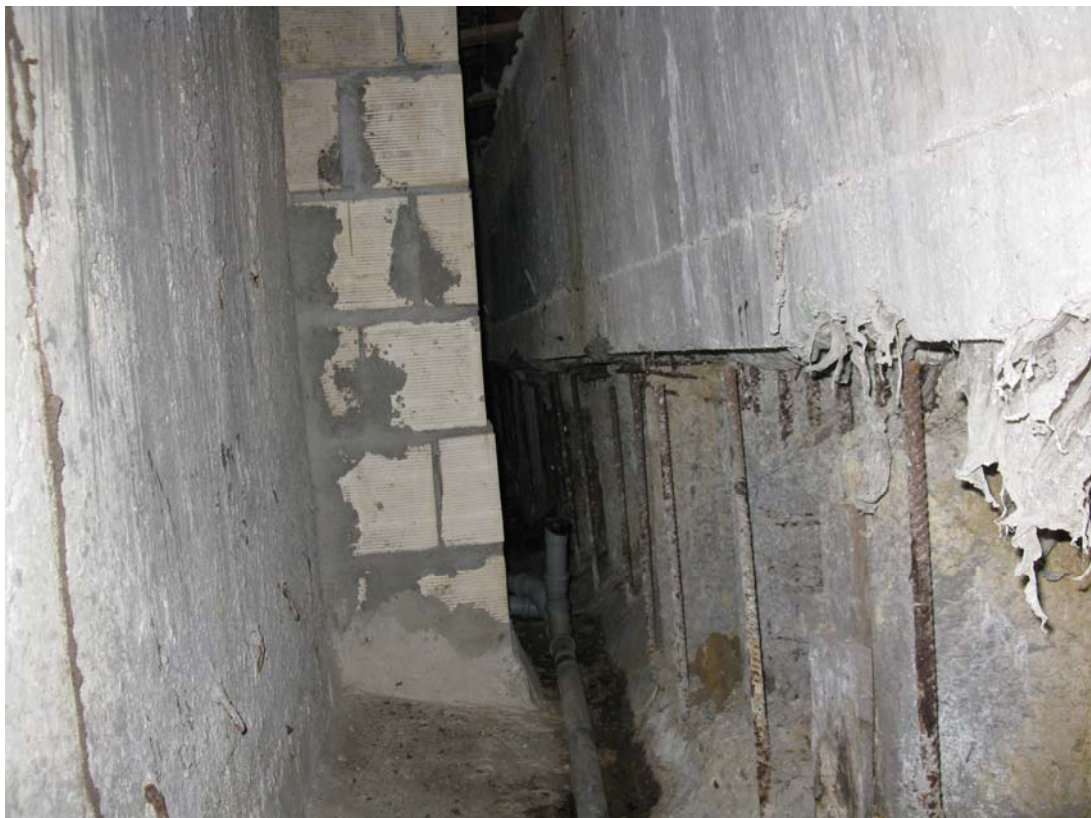
P.V.8– FOTO N°11: Estremità superiore di alcuni pali. Le striature di ruggine sulla parte superiore del calcestruzzo denotano l'insufficienza del copriferro
