TRIBUNALE ORDINARIO DI COSENZA

RELAZIONE DI CONSULENZA TECNICA D'UFFICIO

CAUSA CIVILE N°949/06 vertente tra:

- 4.1 – *Esame ed osservazioni sulla documentazione acquisita ed in atti*
- 4.2 – *Stato dei luoghi*
- 4.3 – *Esito delle indagini*
 - 4.3.1 – *Il piano interrato*
 - 4.3.2 – *I muri di sostegno*
 - 4.3.3 – *La paratia*

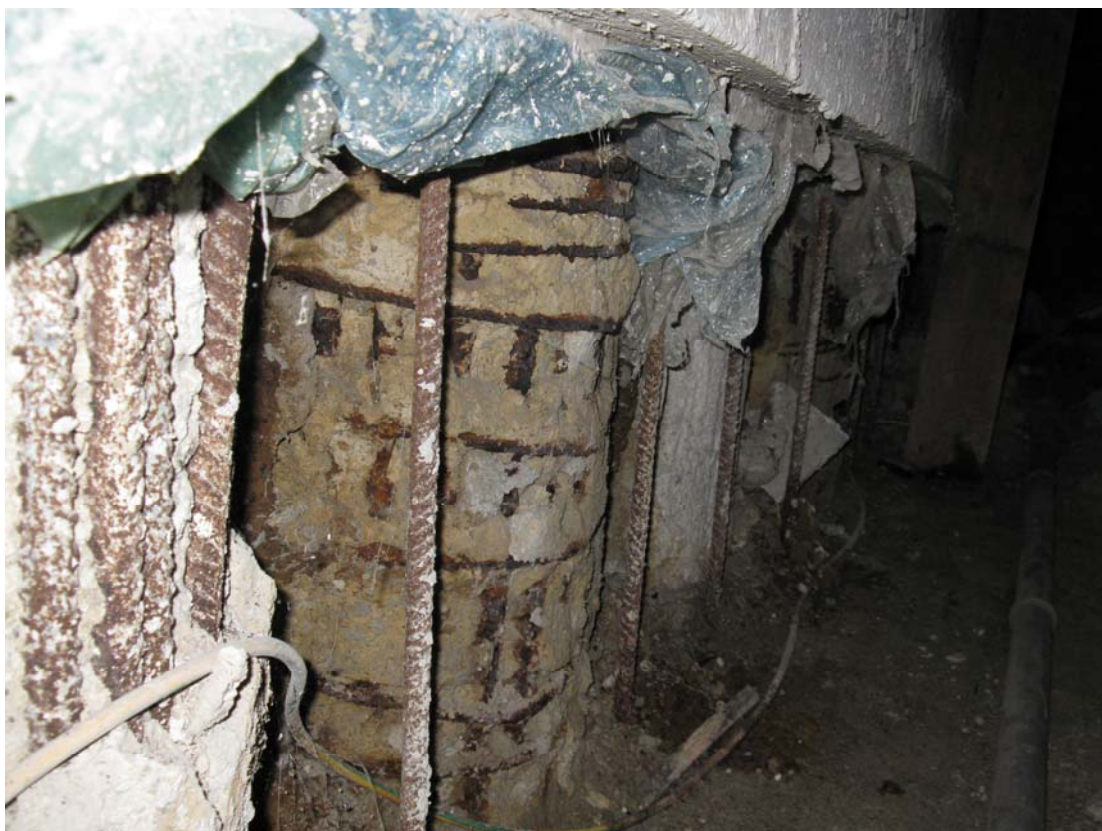
L'armatura dei pali è, in gran parte, priva del prescritto copriferro (All. N°4, Foto N°6, 7, 8, 9, 10, 12, 13, 14, 15, 16) e si presenta in uno stato di evidente ossidazione. Laddove presente, lo spessore del copriferro risulta palesemente insufficiente, tant'è che si rilevano fessurazioni e striature di ruggine. L'insufficiente spessore del copriferro, oltretutto, facilita il verificarsi del fenomeno della carbonatazione.

P.V.9– FOTO N°12: Lo stato e la consistenza del calcestruzzo in questi altri pali conferma quanto già commentato per la Foto N°9

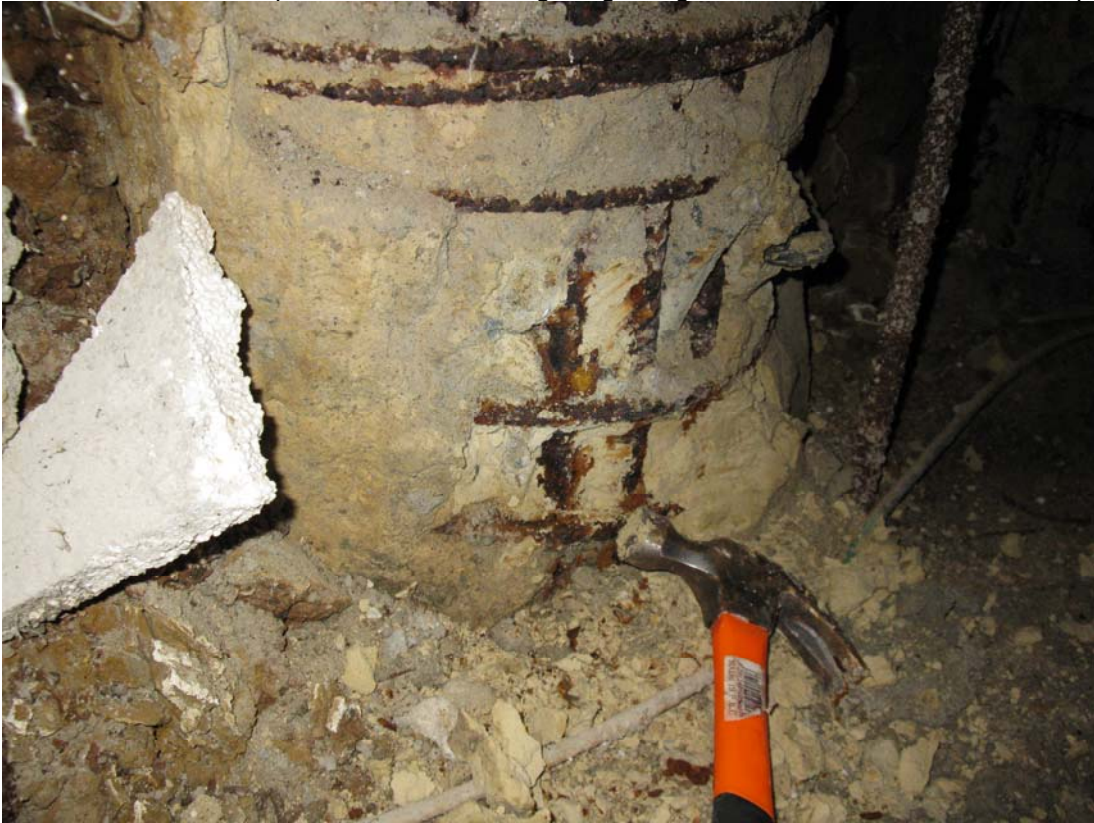
Il sottoscritto ha prelevato, senza eccessivi sforzi, dei pezzi di calcestruzzo operando con mazzetto e scalpello su alcuni pali (All. N°4, Foto N°9, 10, e 13), rilevando, a vista, eccessiva porosità dell'aggregato, disomogeneità, vuoti diffusi e, per le parti più esterne, facilità di distacco e di sgretolamento. Lo scalpello adoperato affonda, con percussione, senza particolare difficoltà per almeno 7-8 cm dal bordo del palo (All. N°4, Foto N°9) e trova resistenza solo nel suo nocciolo, in cui è apprezzabile la discontinuità di consistenza con la parte esterna.

P.V.9– FOTO N°13: Il calcestruzzo dello strato superiore, rimosso con la sola azione del martello, rimane legato ad esso per la presenza di umidità nel materiale stesso. Infatti la parte rimossa è umida al tatto, circostanza questa che conferma quanto sostenuto dal geologo a riguardo della circolazione idrica superficiale

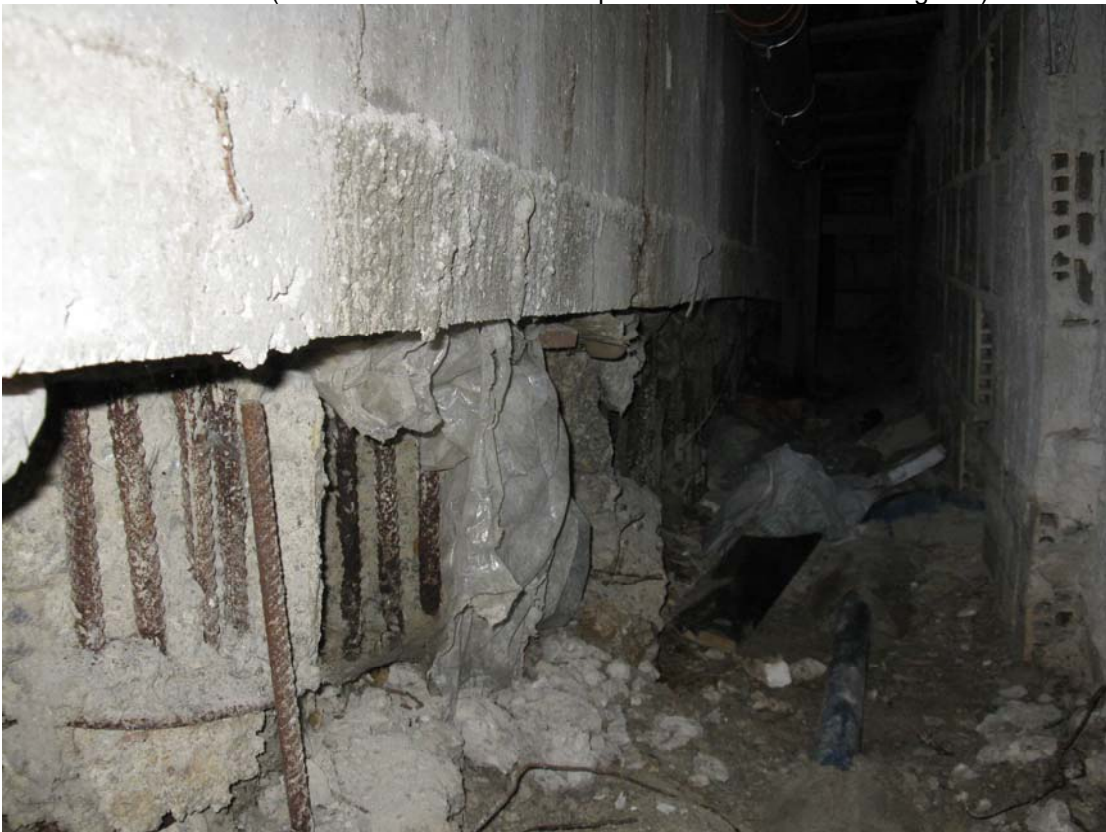
P.V.9– FOTO N°14: Vista ravvicinata dell'estremità superiore dei pali (commento riconducibile a quello della successiva fotografia)

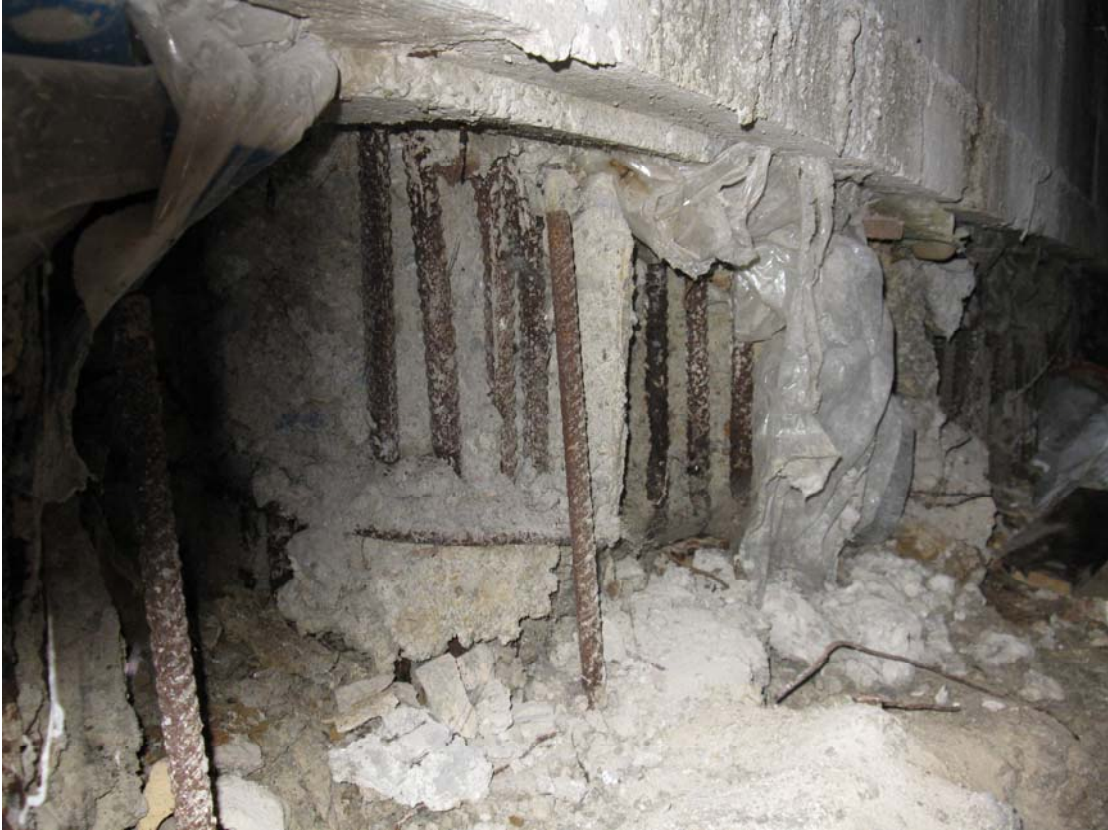
P.V.9– FOTO N°15: Vista ravvicinata dello stato del calcestruzzo e dell'armatura in altri pali. Come nelle foto precedenti, si rileva l'assenza del copriferro, l'irregolarità strutturale e la disomogeneità del calcestruzzo

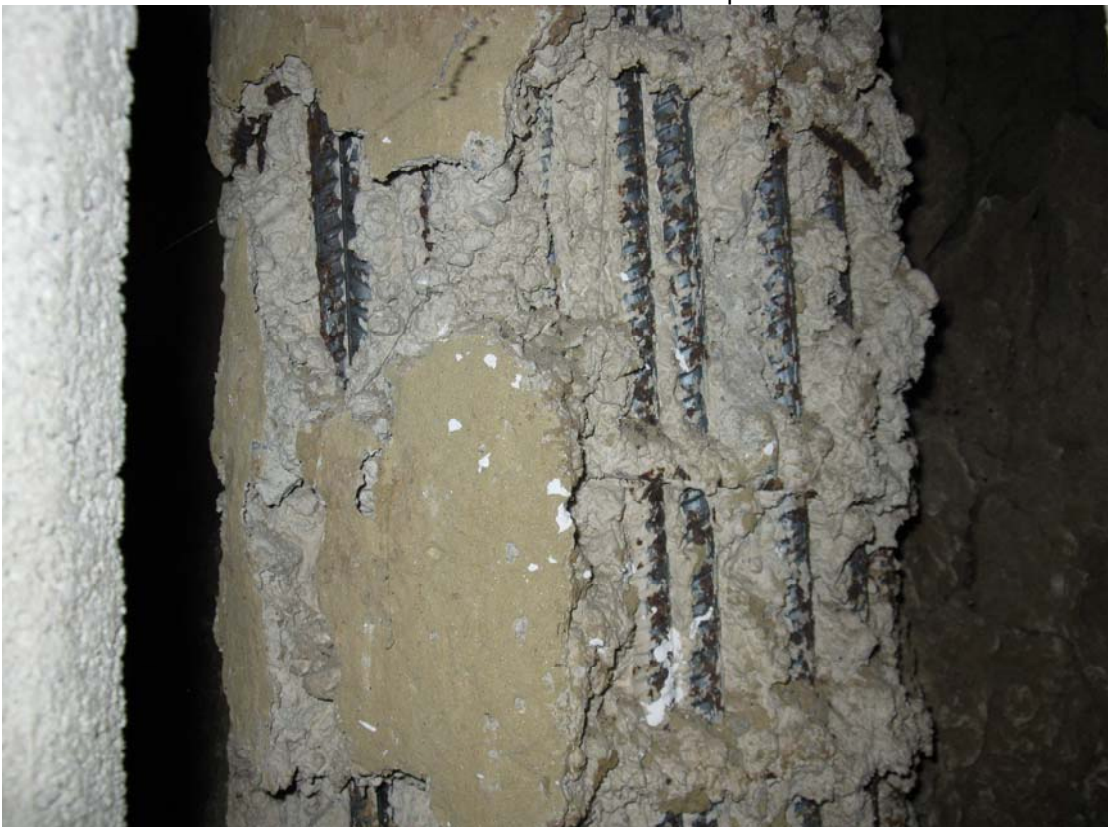
P.V.10– FOTO N°16: Palo ripreso attraverso l'apertura esistente nella muratura (locale tecnico)
Si conferma il commento di cui alla precedente foto
