## **TRIBUNALE DI COSENZA**

### **RELAZIONE DI CONSULENZA TECNICA D'UFFICIO**

Causa civile RG n°5021/2018 vertente tra: Tra  
XXXXXXXXX XXXXXXXX e XXXXXXX XXXXXXX (attori)  
contro  
Condominio Casa Serena (convenuto)

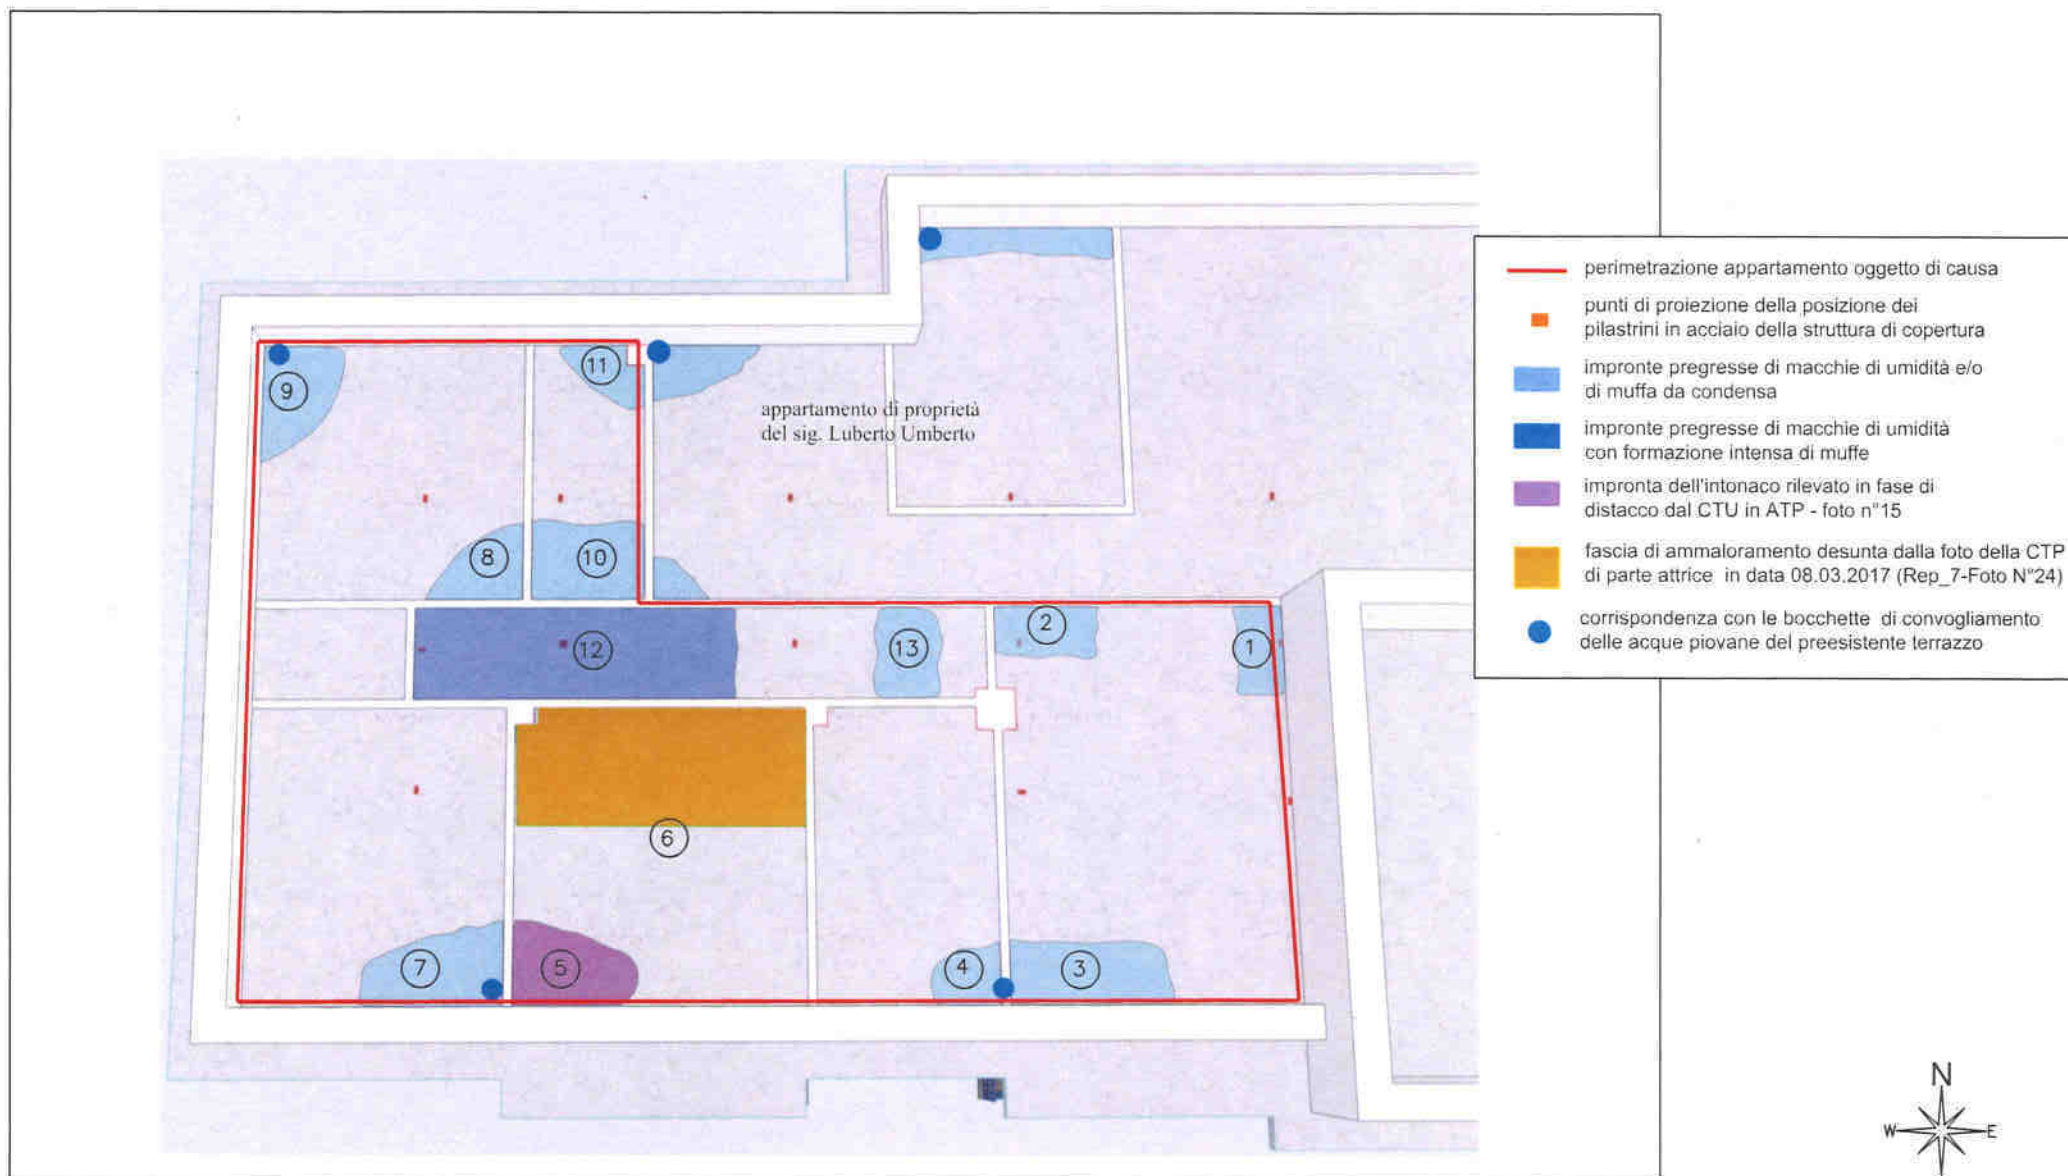
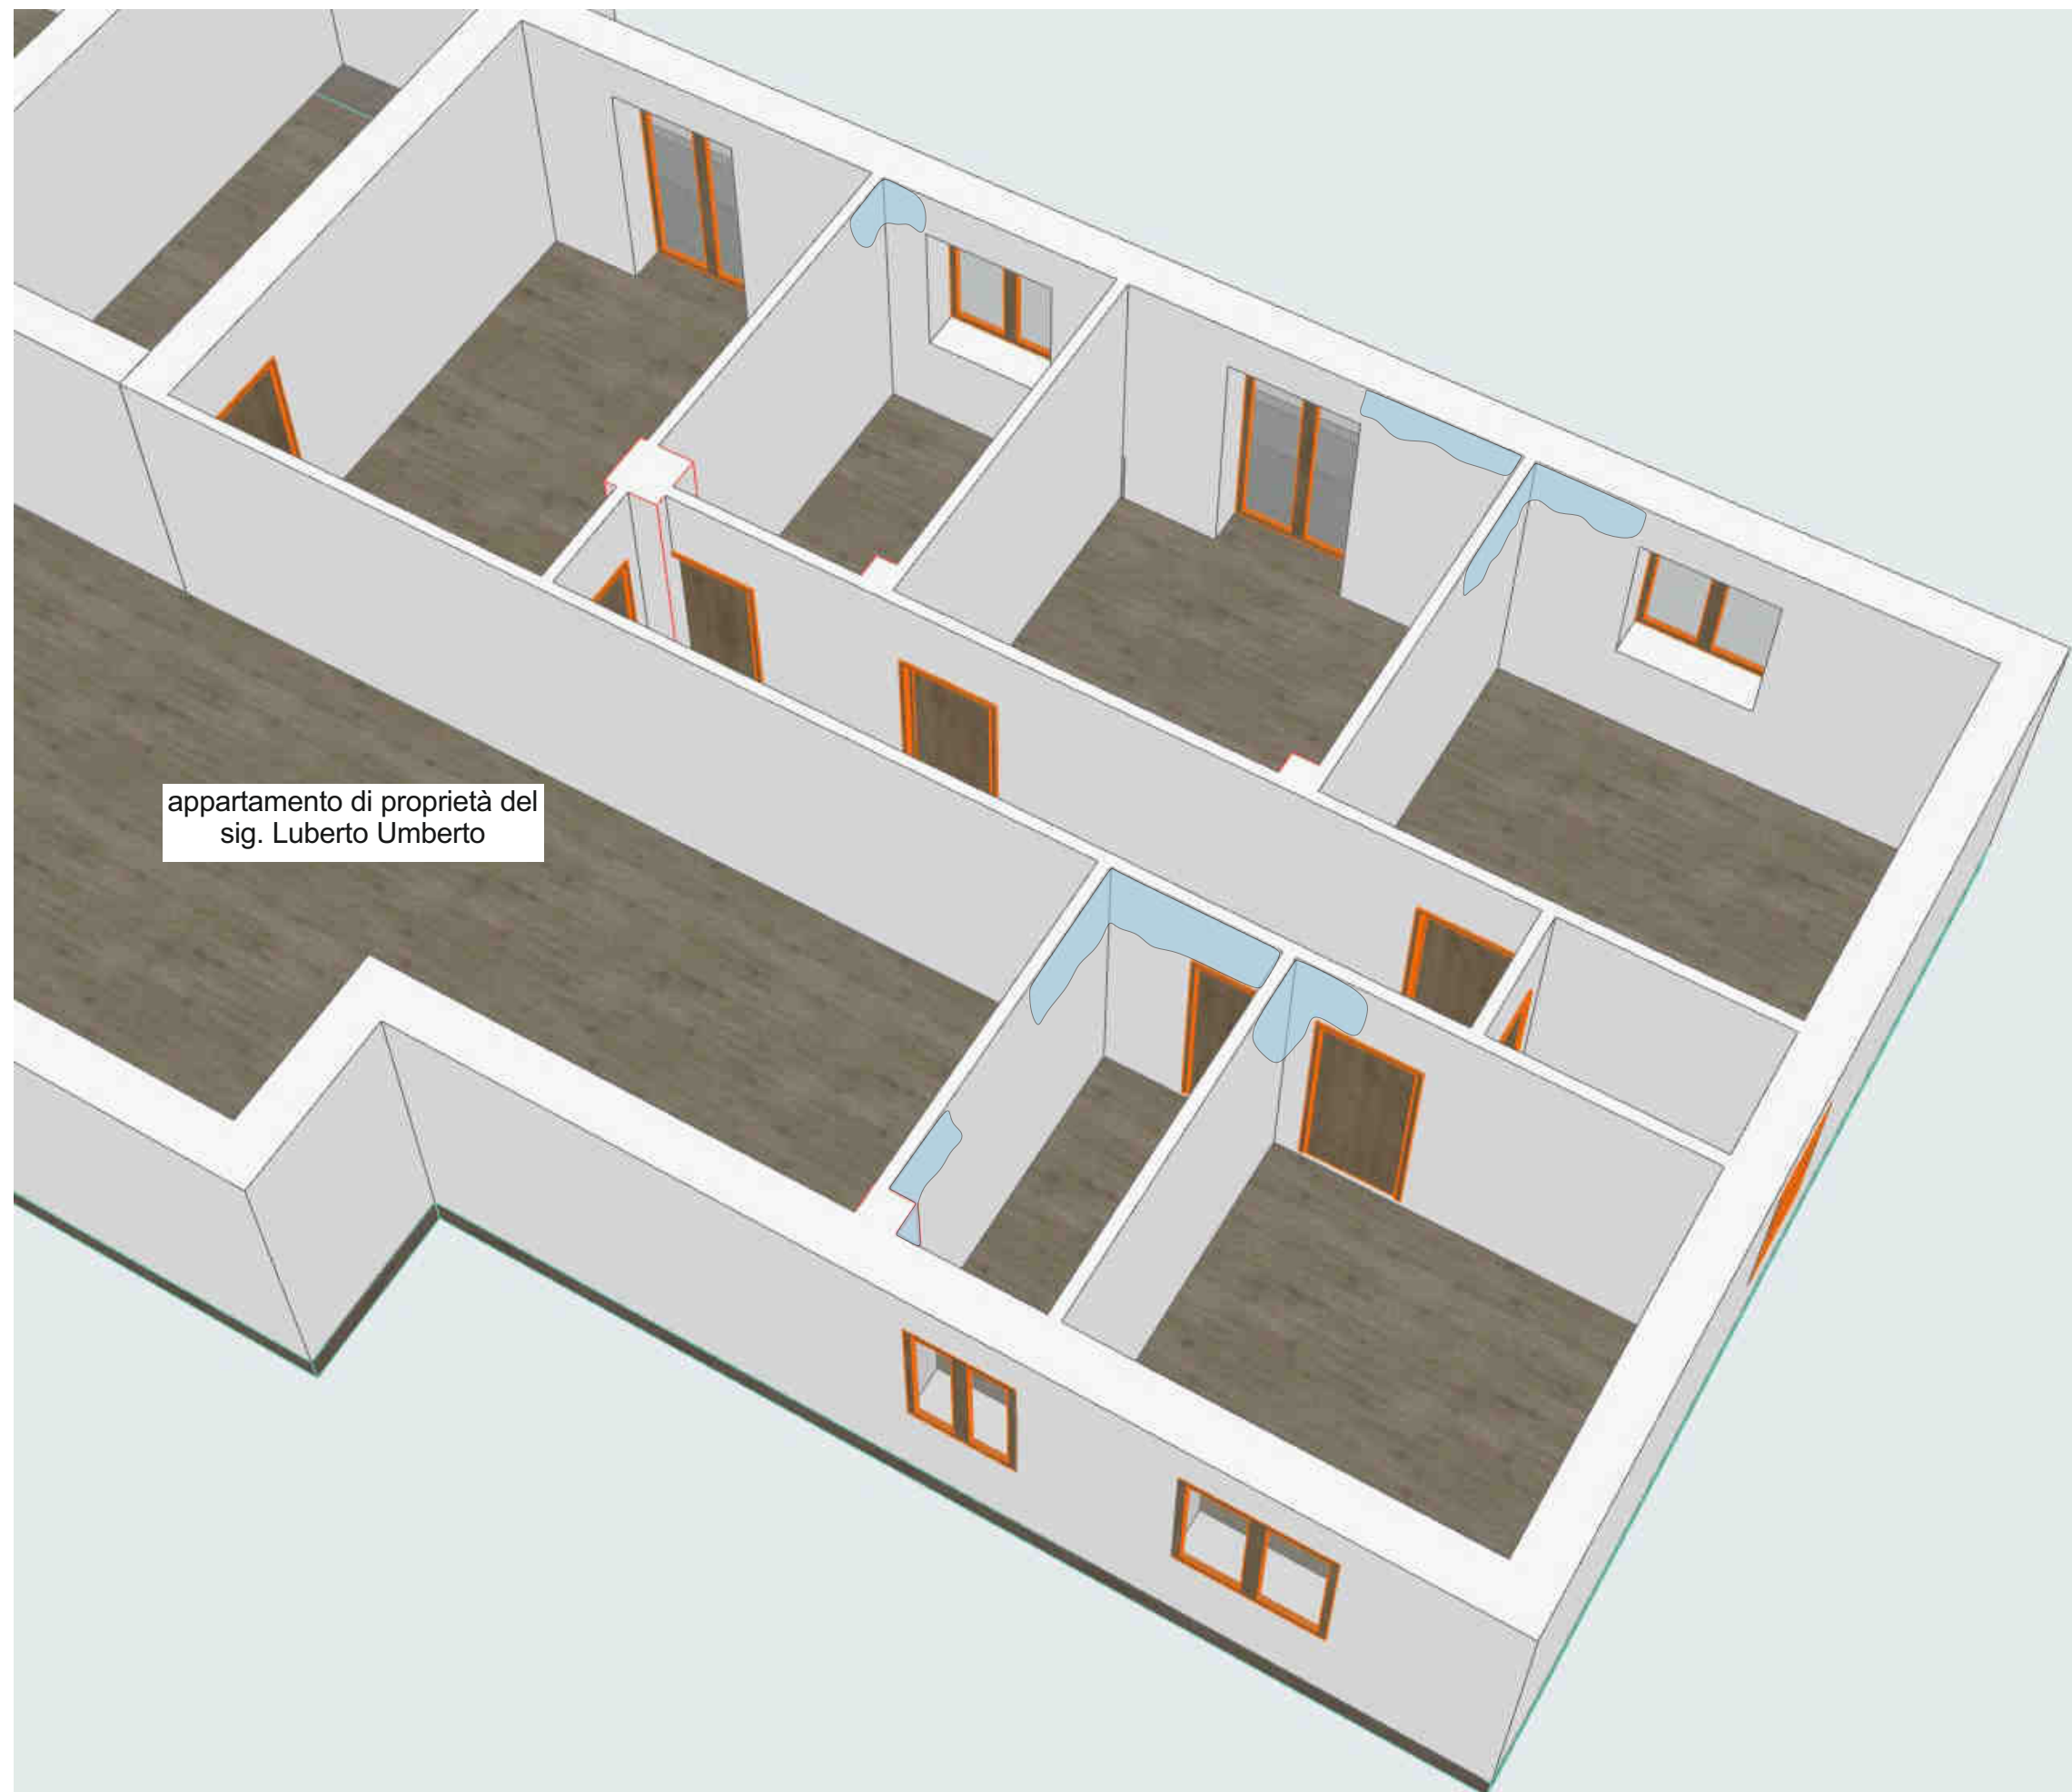
In aggiunta a tale determinazione si deve considerare che dalla Tav. N°5 si evince la presenza di impronte di danni disposte "*a macchia di leopardo*" sul soffitto per un interessamento di quasi il 50% dell'intonaco per le quali **non è tecnicamente corretto** prevedere interventi di risanamento misti ad altri di rifacimento dell'intonaco senza poter appurare le condizioni di degrado.

PIANTA RAPPRESENTATIVA DELLE AREE CON IMPRONTE DELLE MACCHIE DI UMIDITÀ E DEL DISTACCO DELL'INTONACO INDICATE NELLE FOTOGRAFIE DEL CTU IN ATP DEL 26.10.2017, RELATIVE AL SOFFITTO DELL'APPARTAMENTO OGGETTO DI CAUSA, CONTESTUALIZZATE NELLO STATO DEI LUOGHI  
Sc. 1:100

**Queste sono le ragioni per le quali il sottoscritto ritiene tecnicamente corretto riconoscere a carico dell'intonaco del soffitto dell'appartamento di proprietà degli attori condizioni di degrado tali che comportano interventi di rimozione (spicconatura) e successiva applicazione di nuovo intonaco.**

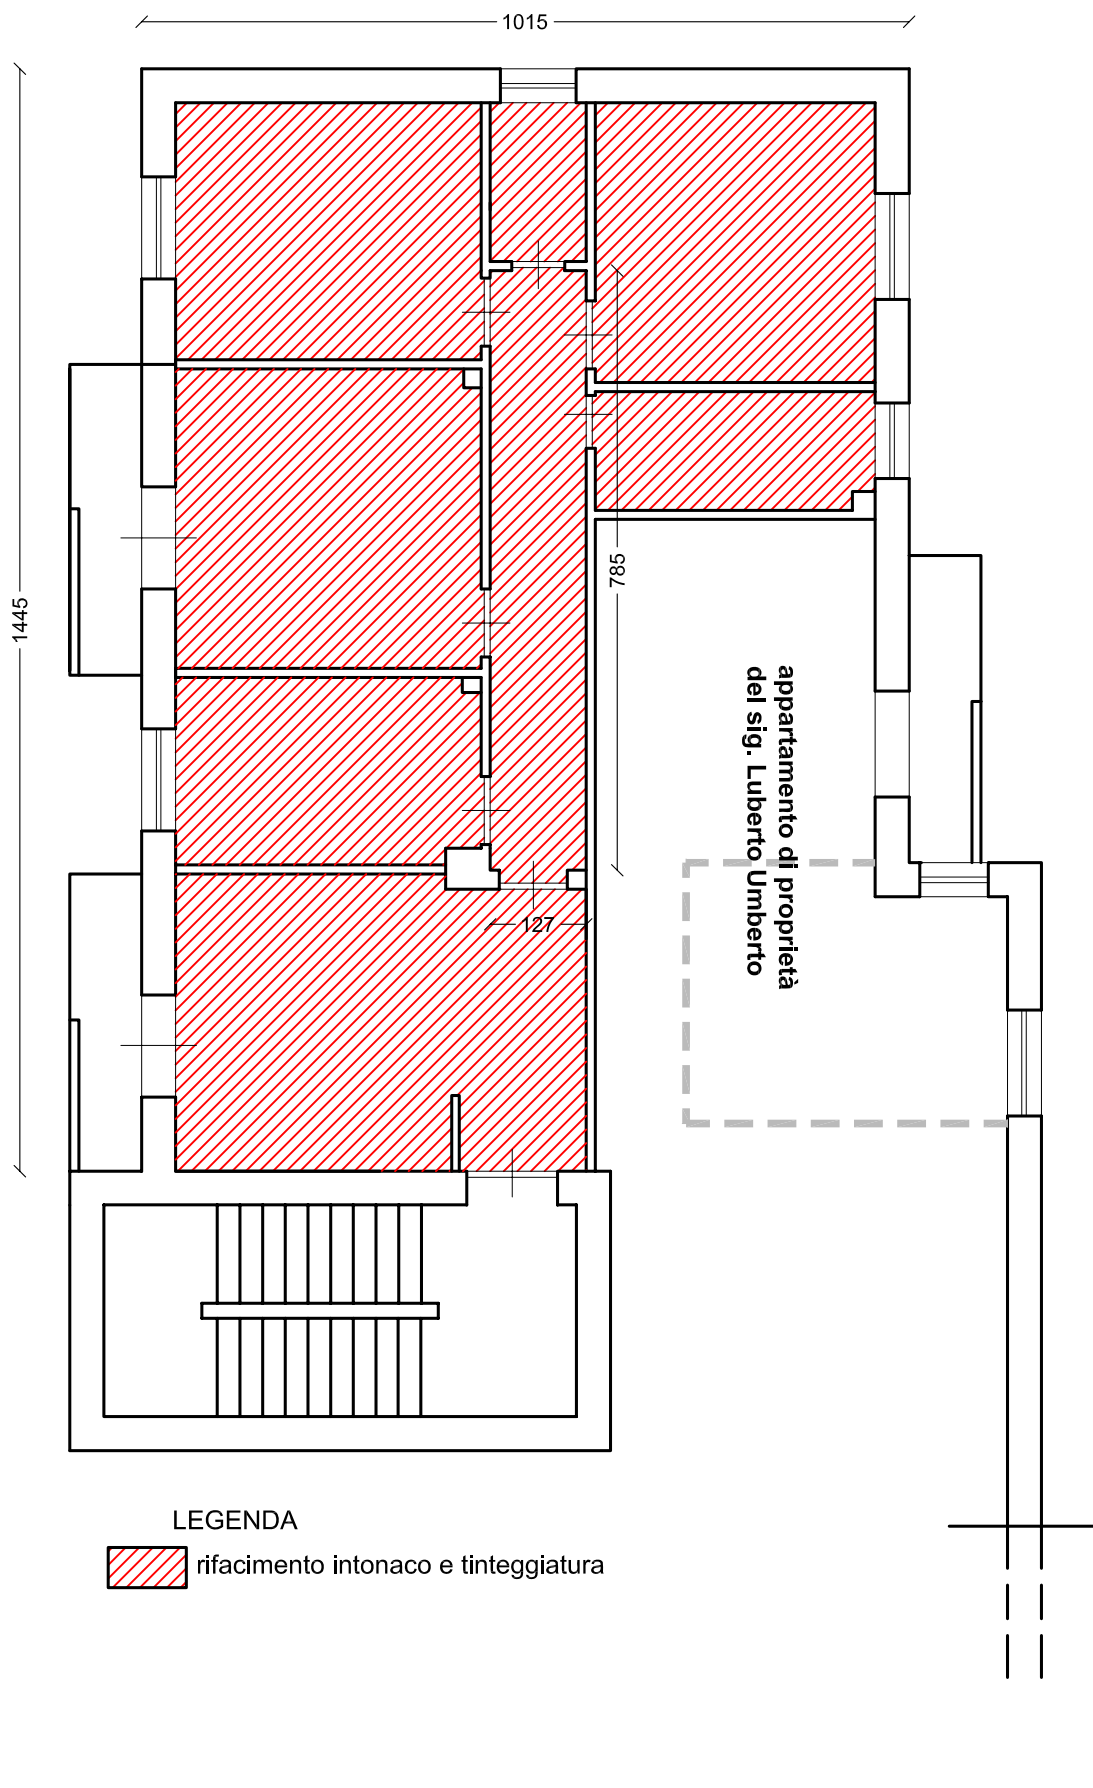
PIANTA RAPPRESENTATIVA DELL'INTERVENTO DI  
RIFACIMENTO DELL'INTONACO DEL SOFFITTO  
Sc. 1:100

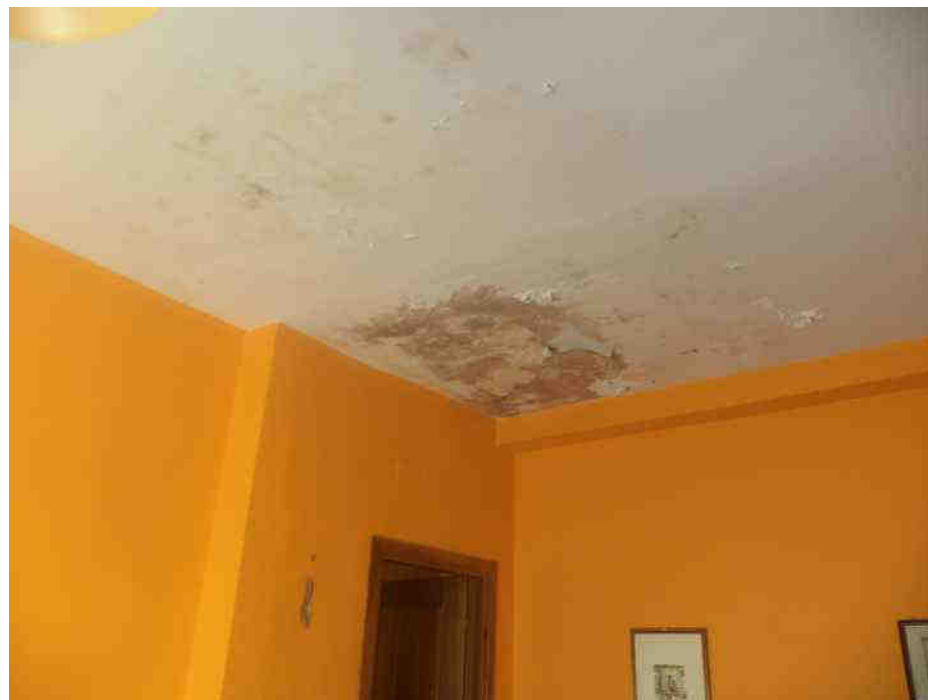
Foto N°5 (CTU in ATP) - PV1

Copiosi danni provocati da infiltrazione di acqua nel locale soggiorno

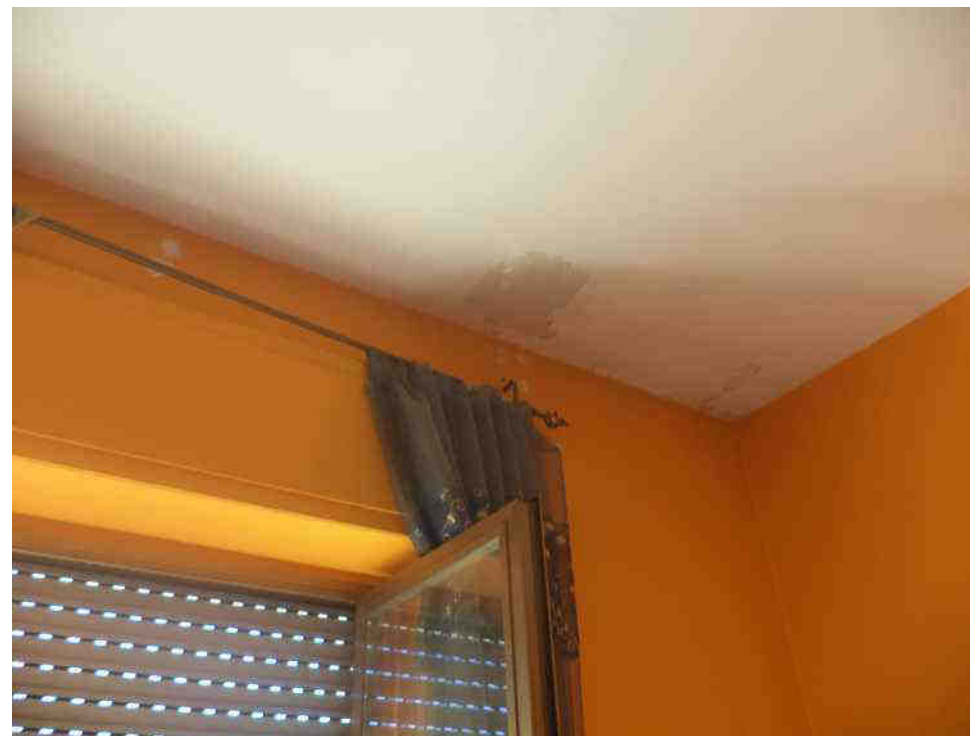
Foto N°6 (CTU in ATP) - PV2

Distacchi di vernice sul soffitto del locale soggiorno

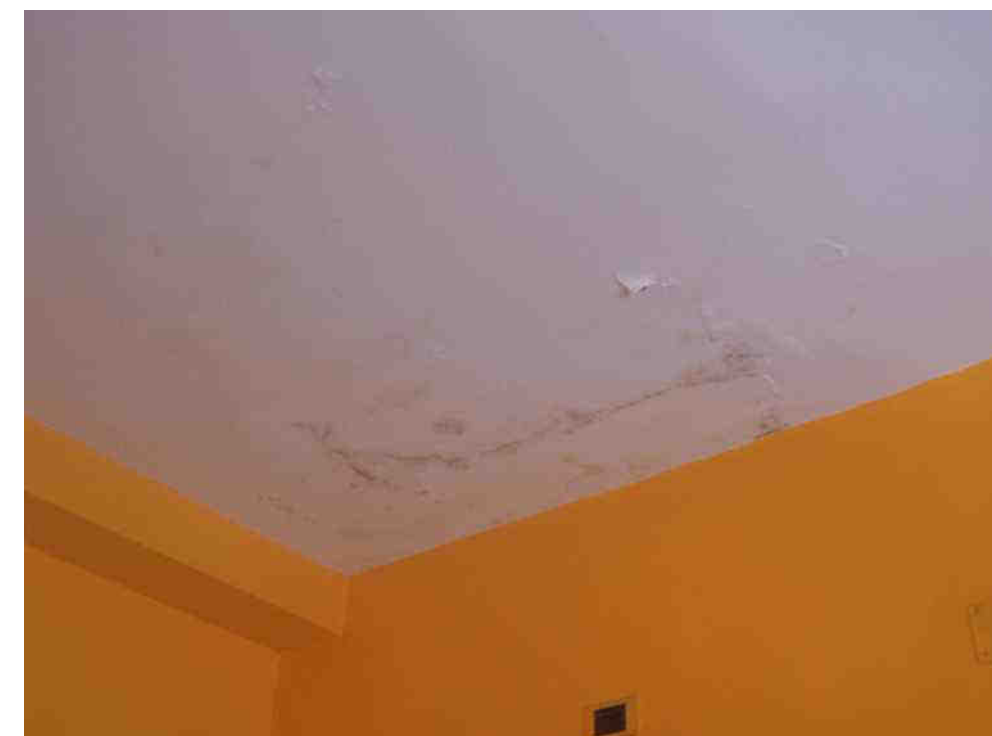
Foto N°8 (CTU in ATP) - PV3

Distacchi di vernice e presenza di umidità sul soffitto del locale soggiorno

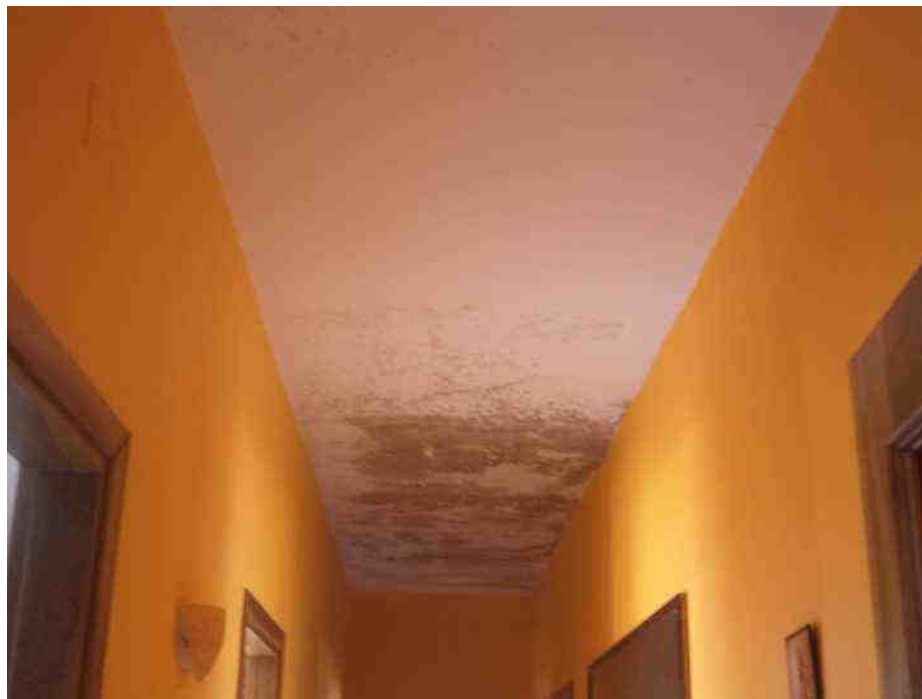
Foto N°12 (CTU in ATP) - PV6  
Copiose macchie di umidità lungo il disimpegno dell'immobile

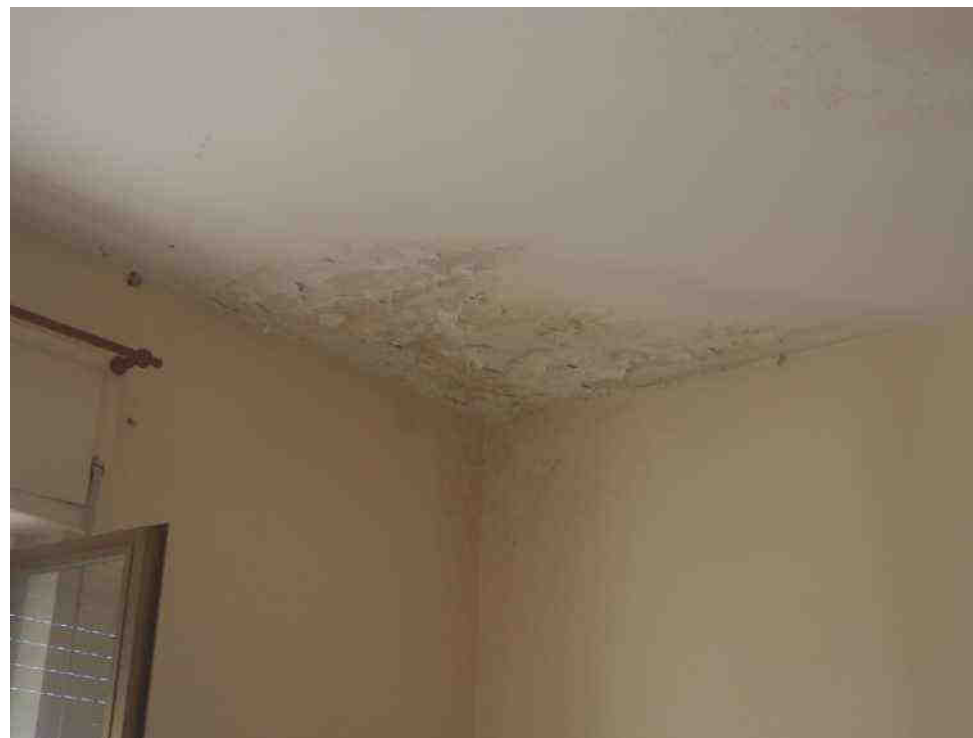
Foto N°15 (CTU in ATP) - PV10  
Distacco della vernice e di parte dell'intonaco a causa dell'eccessiva umidità

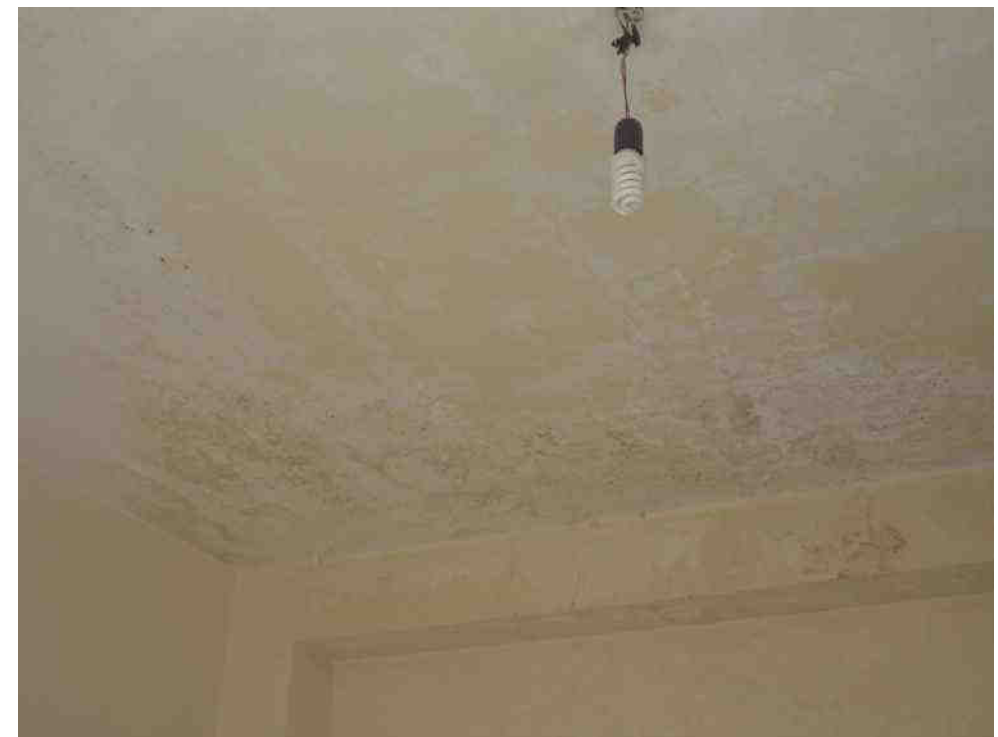
| REP N° | Numero foto della CTU in ATP | Descrizione della foto effettuata dal CTU in ATP | Corrispondenza con la foto della presente Consulenza | Osservazioni alle foto del CTU in ATP |
|---|---|---|---|---|
| 2 | 16 | danni all'intradosso del solaio per probabile infiltrazione d'acqua | 6<br>(stanza 3) | -assenza di specificazione dei danni<br>-assenza di indicazione della stanza interessata |

Foto N°16 (CTU in ATP) - PV11  
Intradosso del solaio danneggiato dalla probabile infiltrazione di acqua

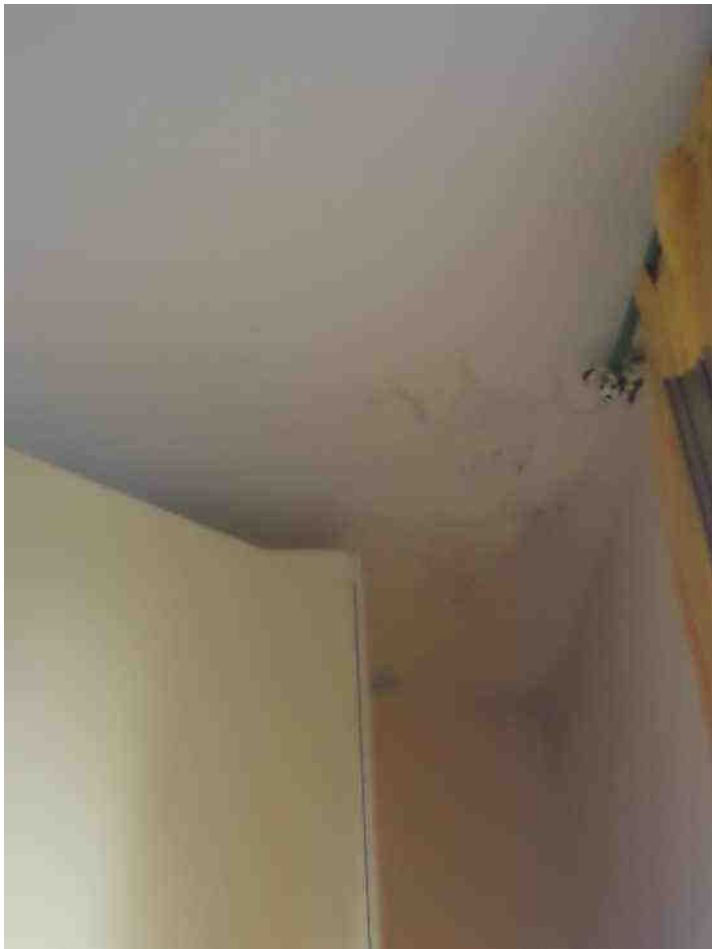
Foto N°22 (CTU in ATP) - PV16  
Principio di distacco a causa della presenza di umidità

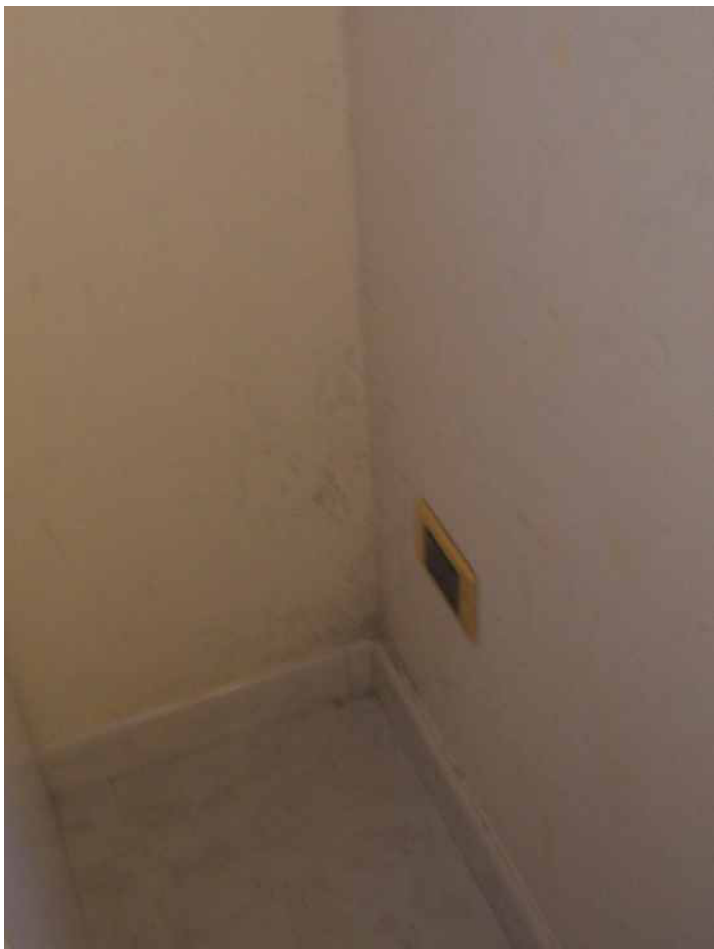
Foto N°23 (CTU in ATP) - PV16  
Presenza di muffa nelle zone d'angolo in basso  
(probabile mancanza di aerazione del locale)

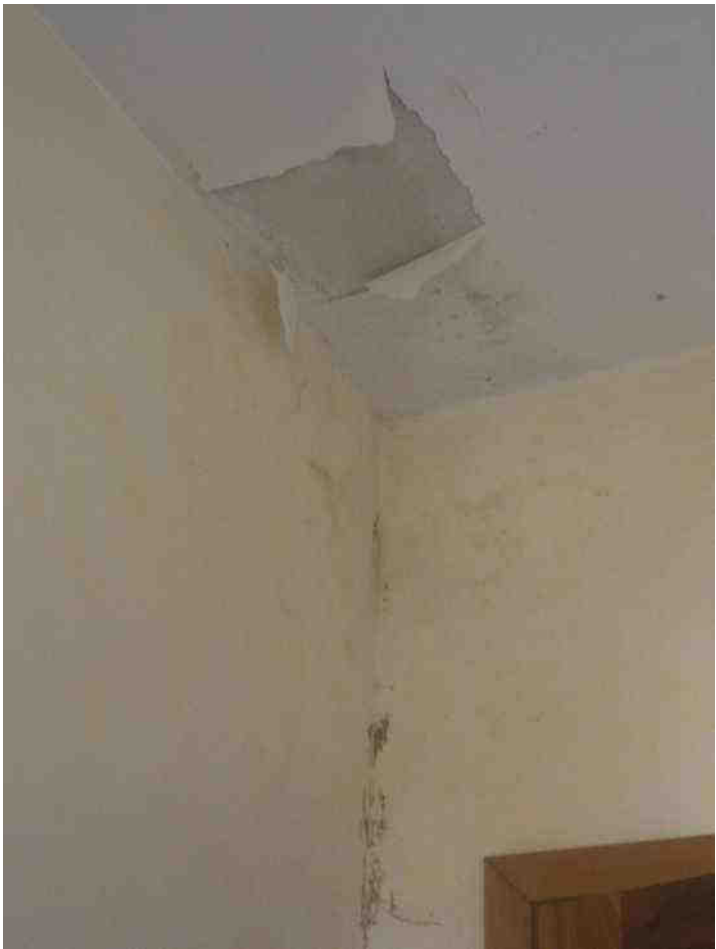
Foto N°24 (CTU in ATP) - PV17  
Evidenti distacchi di vernice a causa della eccessiva presenza di umidità

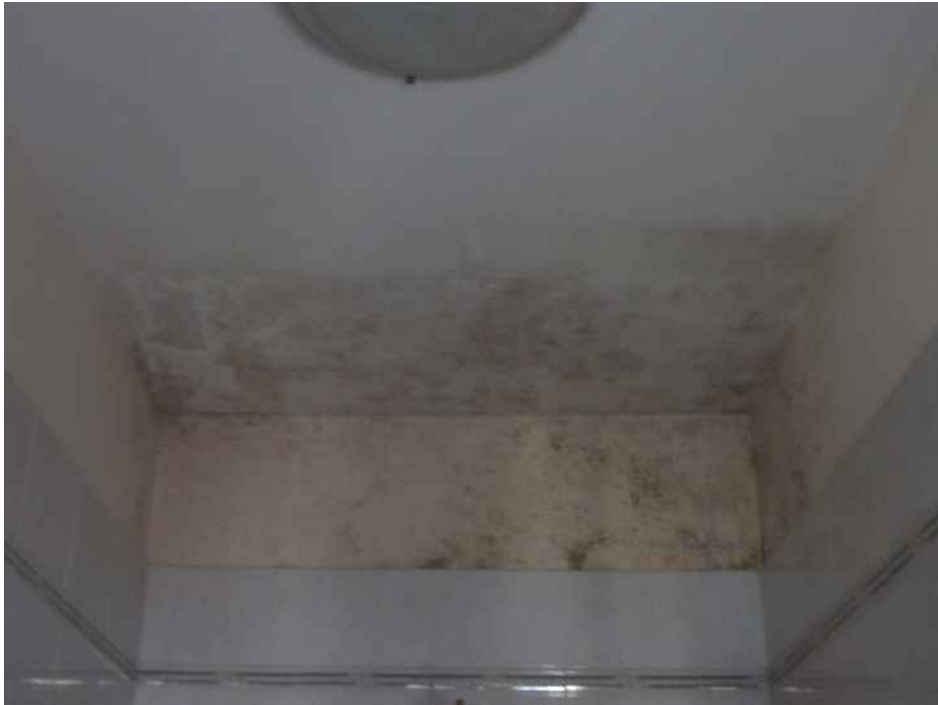
Foto N°25 (CTU in ATP) - PV18  
Copiose macchie di umidità presenti nel locale bagno

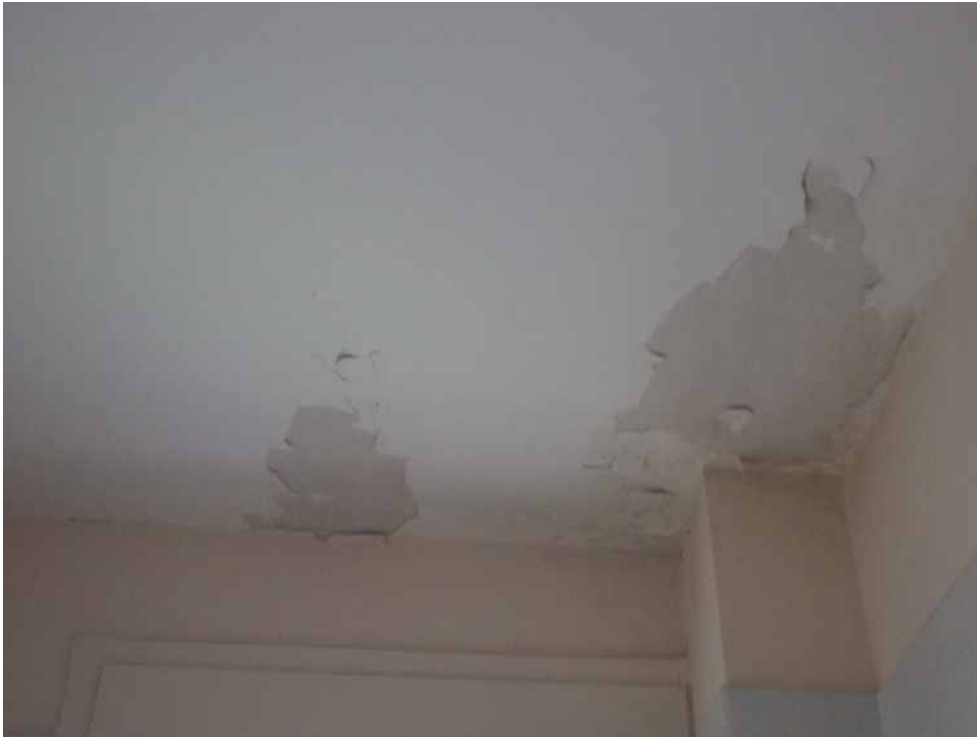
Foto N°27 (CTU in ATP) - PV19  
Ulteriori distacchi di vernice riscontrati nel locale cucina  
**N. B. . si tratta della parete nord del bagno e non della cucina**

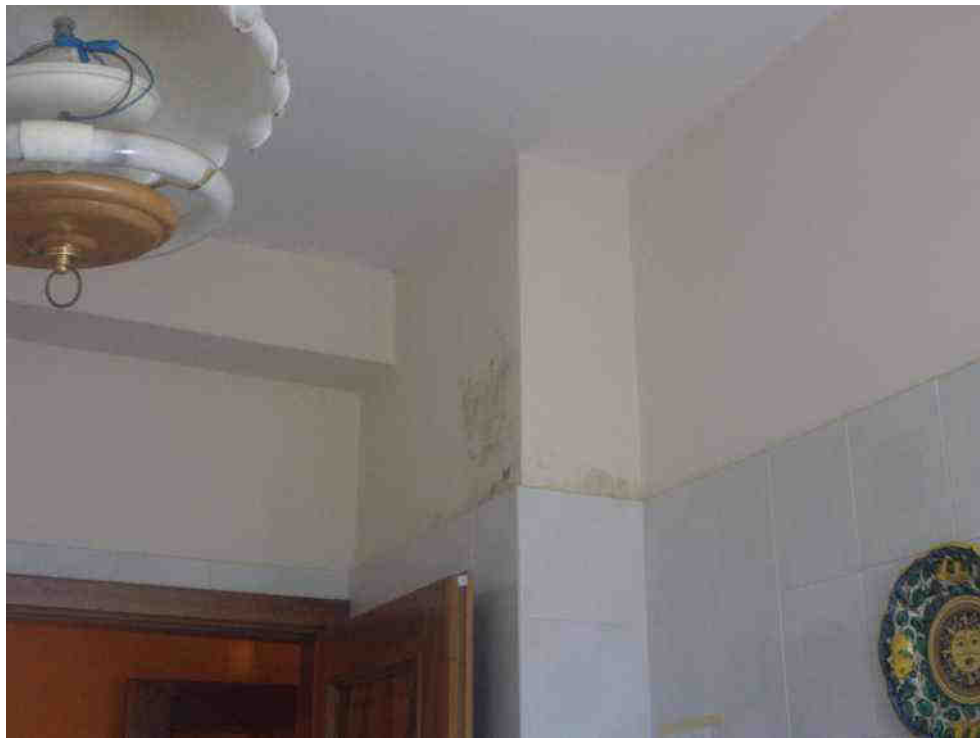
Foto N°10 (CTU in ATP) - PV8  
Macchie di umidità rilevate nel locale cucina

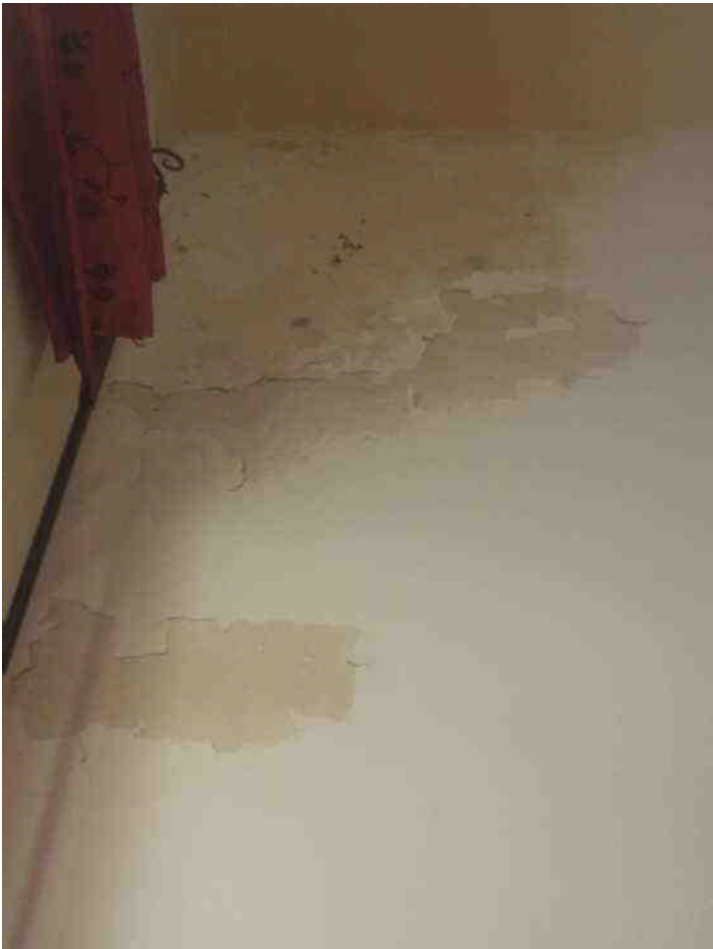
Foto N°21 (CTU in ATP) - PV14  
Distacchi di vernice e copiose macchie di umidità riscontrate sulle pareti verticali

N.B.: si tratta del soffitto poiché il CTU erroneamente ruota di 180° la ripresa fotografica

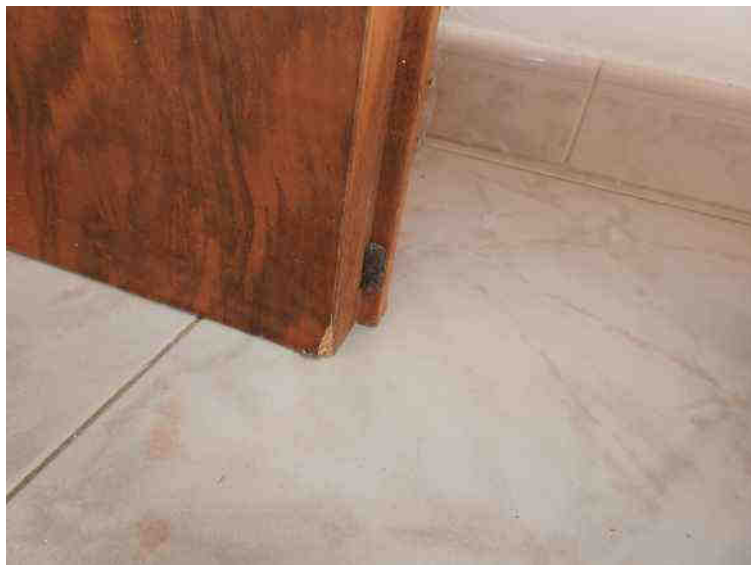
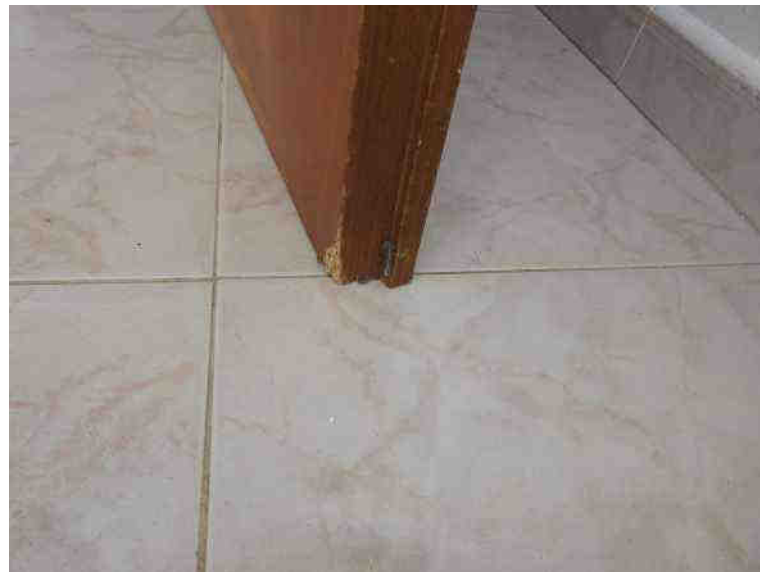
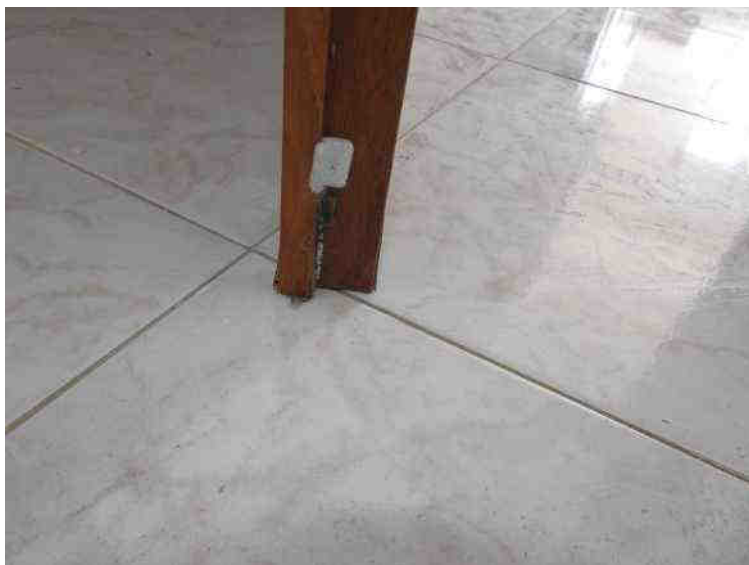
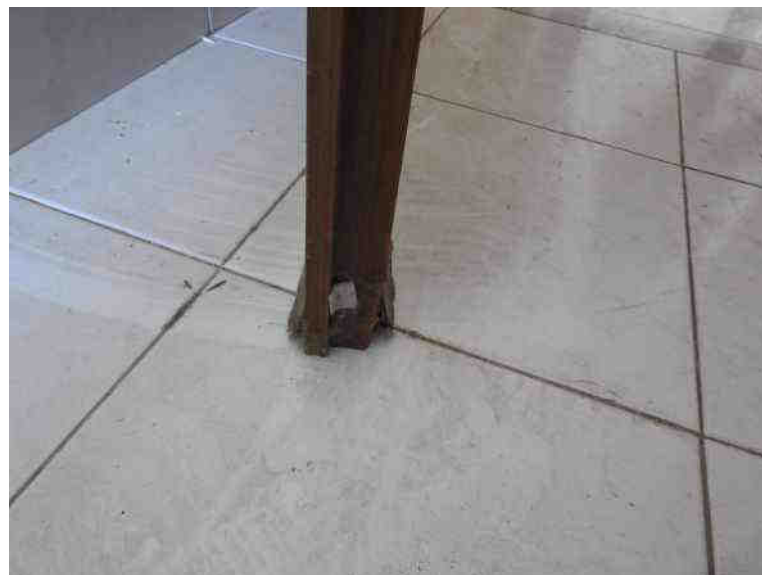
Per quanto attiene gli infissi interni è stato rilevato che quattro porte presentano segni inconfondibili di rigonfiamento limitati nella parte corrispondente allo spigolo inferiore, condizione che comporta il contatto con il pavimento e difficoltà di apertura totale (**Rep\_6, .Foto N°16, 17, 18 e 19**). Nessun danno è stato riscontrato, invece, per gli infissi esterni essendo costituiti da profili in alluminio anodizzato.

Foto N°16: Rigonfiamento spigolo inferiore (stanza 3)

Foto N°17: Rigonfiamento spigolo inferiore (stanza 5)

Foto N°18: Rigonfiamento spigolo inferiore (stanza 6)

Foto N°19: Rigonfiamento spigolo inferiore (stanza 7, bagno)

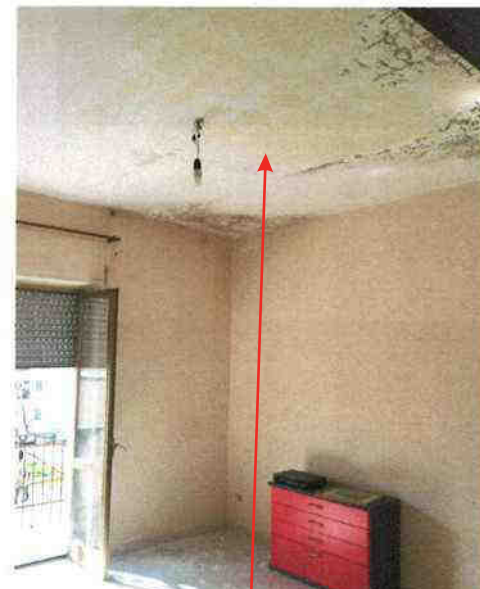
In più bisogna considerare che dalla **Foto N°24 in Rep\_7**, ricavata dalla CTP di parte attrice, mostra con sufficiente affidabilità, **una fascia di intonaco ampiamente in stato di degrado** generalizzato, nel periodo in cui l'umidità era ancora presente, per come si arguisce dalla presenza dell'impronta di una chiazza d'acqua sul pavimento del sottotetto in altra foto della CTP.

Foto N°24: Il soffitto della **stanza 3** come risulta dalla foto della CTP di parte attrice, ripreso in data 08.03.2017

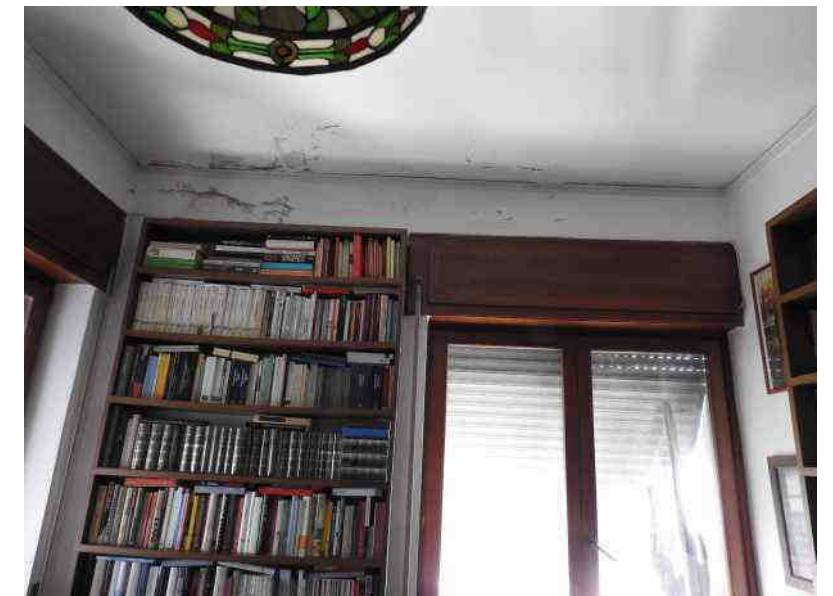
Foto N°25 - PV22: distacco di pittura dall'intonaco del soffitto di una stanza dell'appartamento del sig. Luberto Umberto

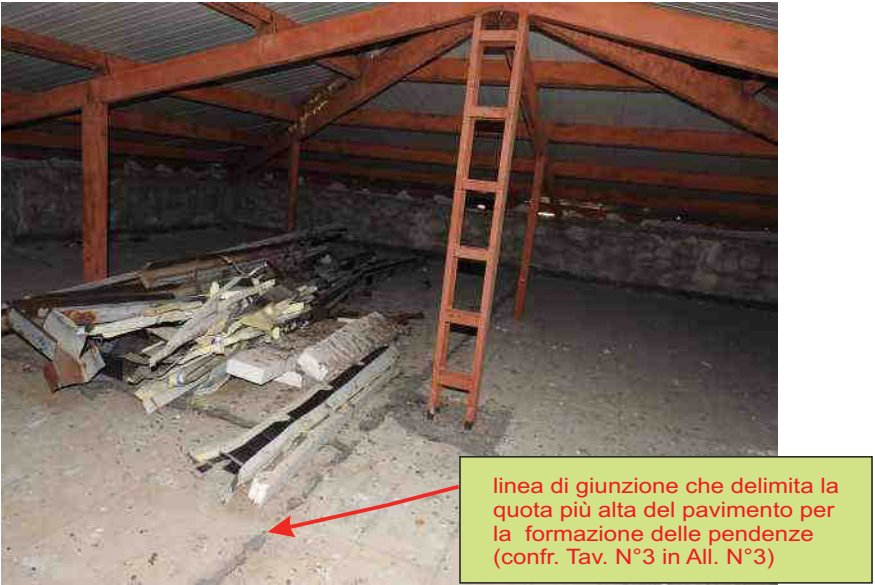
Come si evince dalle foto in **Rep\_8**, il pavimento del sottotetto è costituito, sin dalla sua realizzazione, da mattonelle in graniglia di marmo. I danni all'intonaco del soffitto nella zona centrale dell'appartamento (ovvero il corridoio) sono stati certamente causati dalle acque che si sono infiltrate nei punti di ancoraggio dei pilastri metallici centrali ove, evidentemente, è stata interessata la soletta in calcestruzzo del solaio (**confr. All. N°3, Tav. N°3 e Foto N°33 in Rep\_7**). In più accanto ai suddetti pilastri vi è la linea lungo la quale si invertono le pendenze del pavimento (o linea di colmo) visibilmente interessata da interventi di sigillatura con malta cementizia (**Foto N°32**).

Foto N°32: Pilastro centrale lungo la linea di colmo
