**COMUNE DI SENNORI (SS)**

**Opere di rimozione e smaltimento amianto sulle strutture  
verticali ex Scuola Media Via Mazzini**

**RELAZIONE GENERALE E TECNICA**

## PERIZIA DI VARIANTE

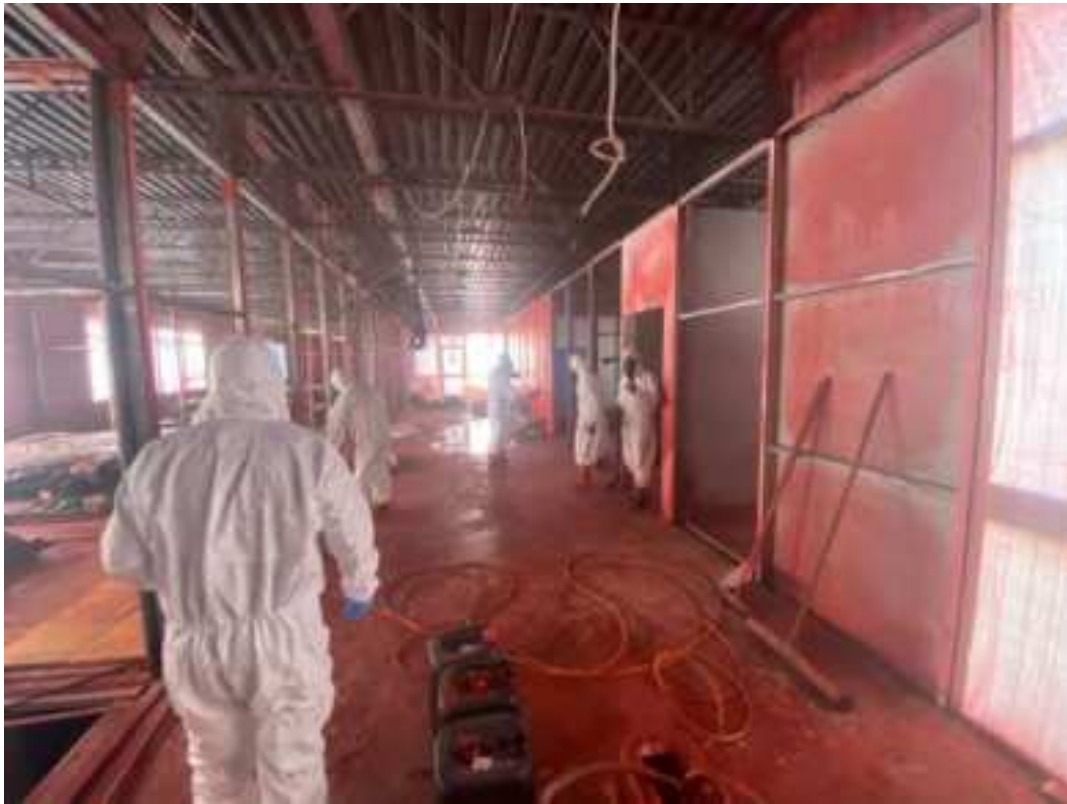
*Figura 1 incapsulamento e smontaggio pannelli amianto Salvit intervento 1*

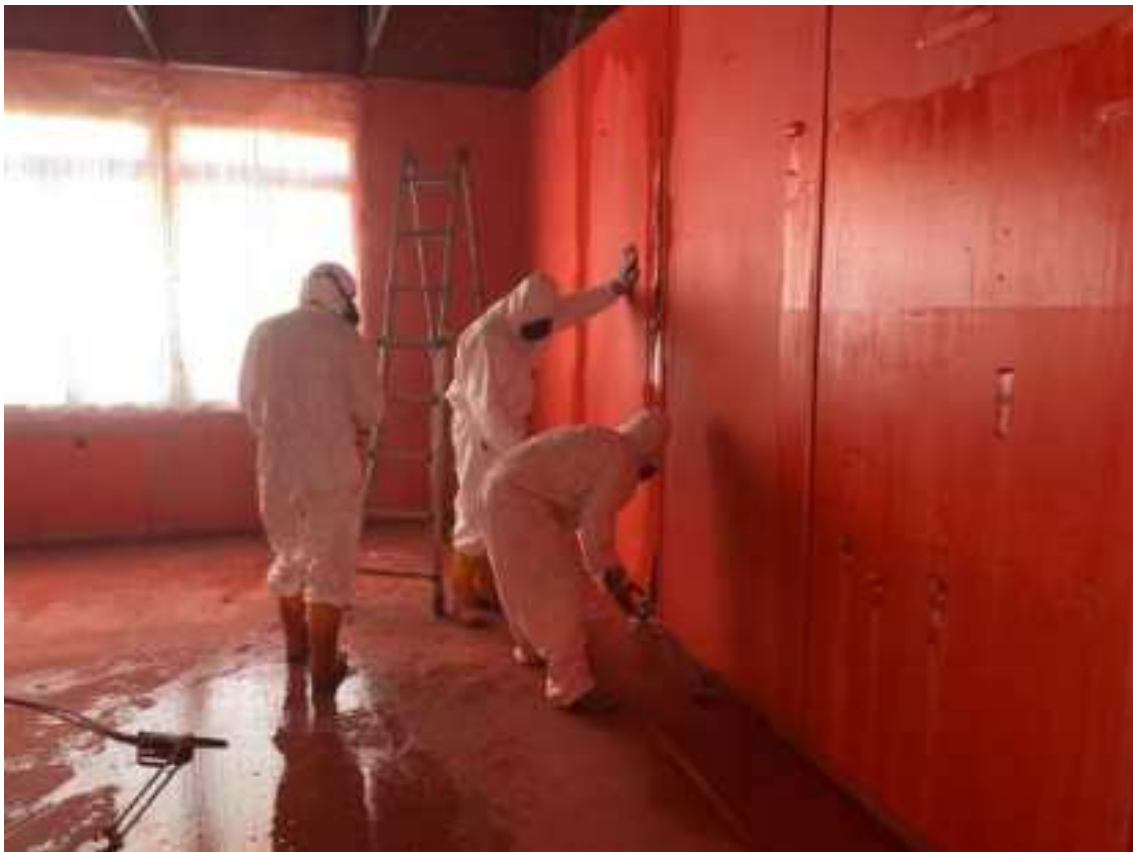
*Figura 2 incapsulamento e smontaggio pannelli amianto Salvit intervento 1*

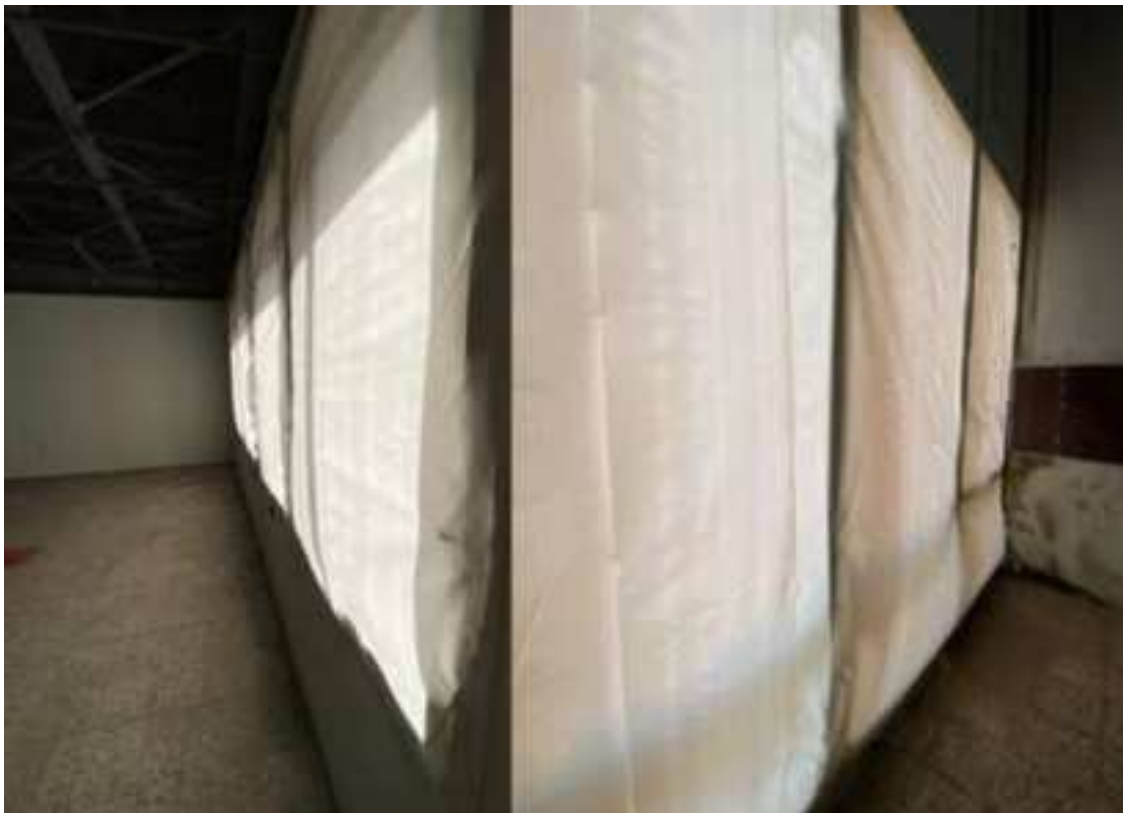
*Figura 3 prova depressione intervento 2*

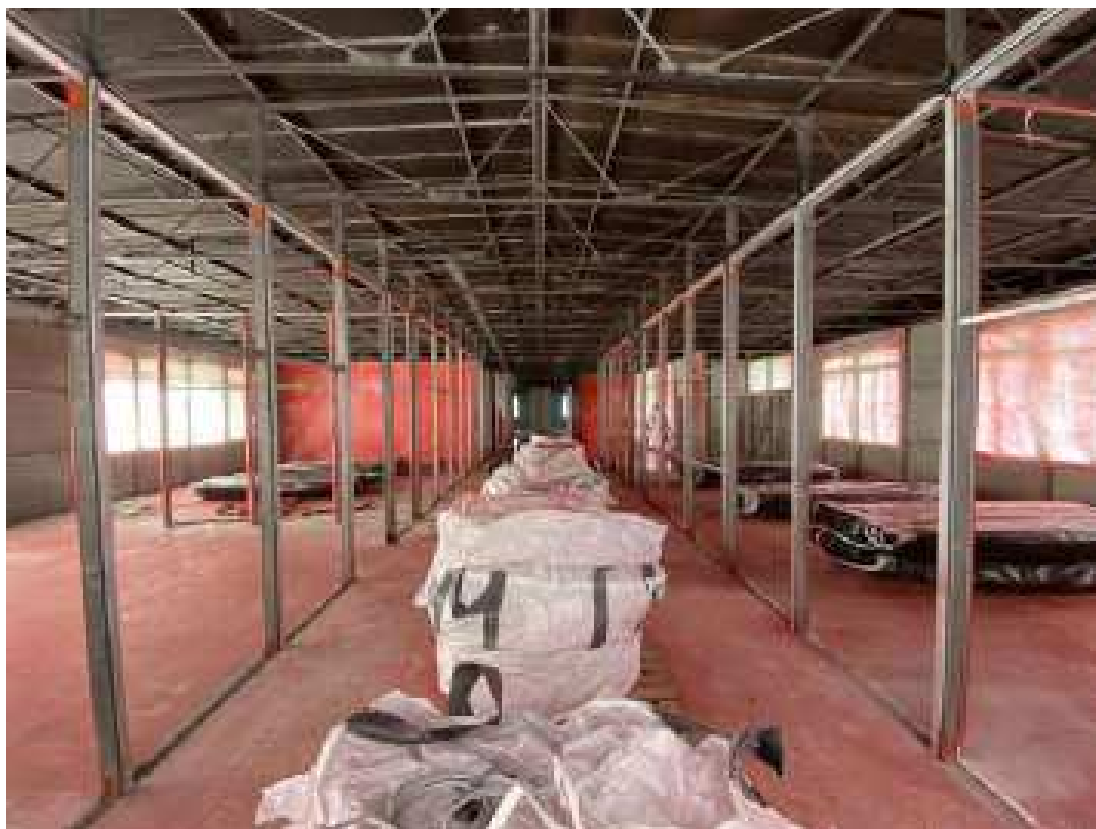
*Figura 4 rimozione controsoffitto intervento 2*

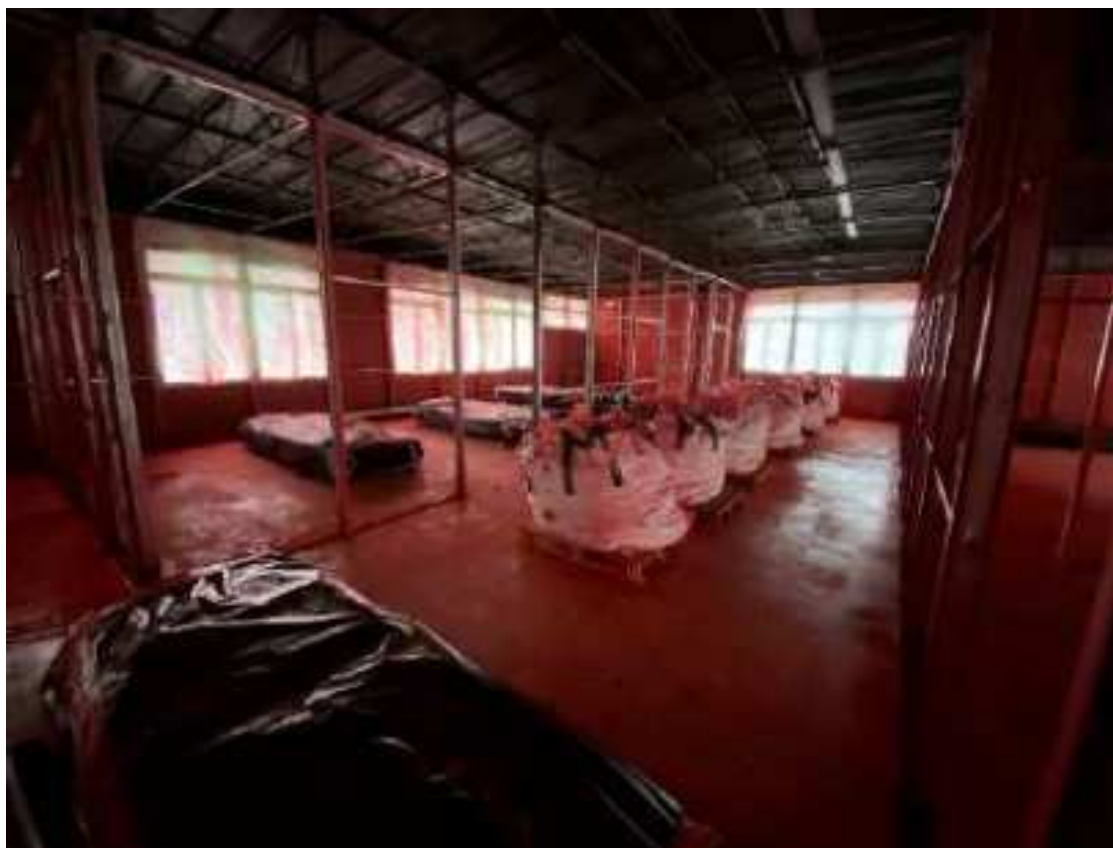
*Figura 5 bonifica amianto e lana minerale intervento 2*

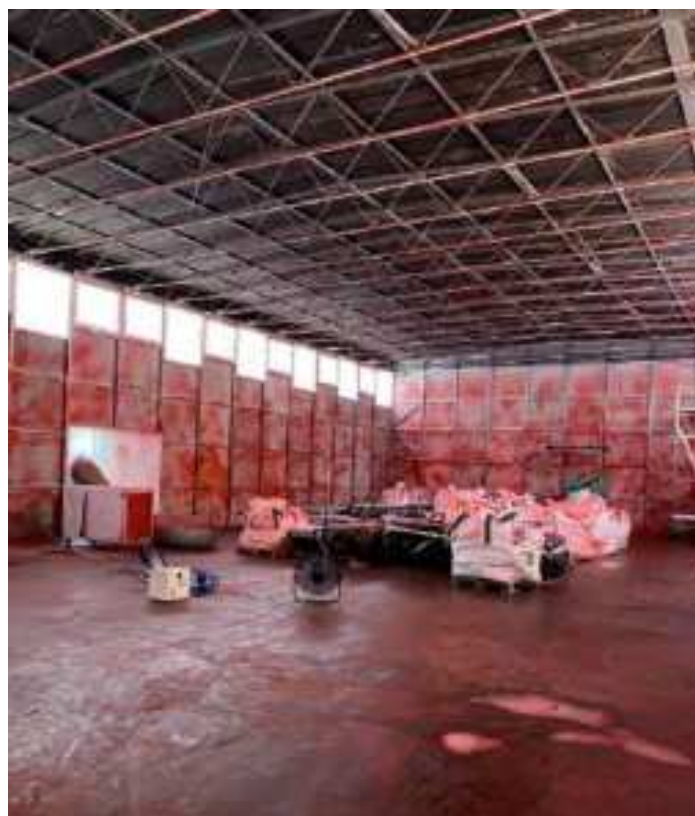
*Figura 6 Bonifica amianto e lana minerale intervento 3 A*

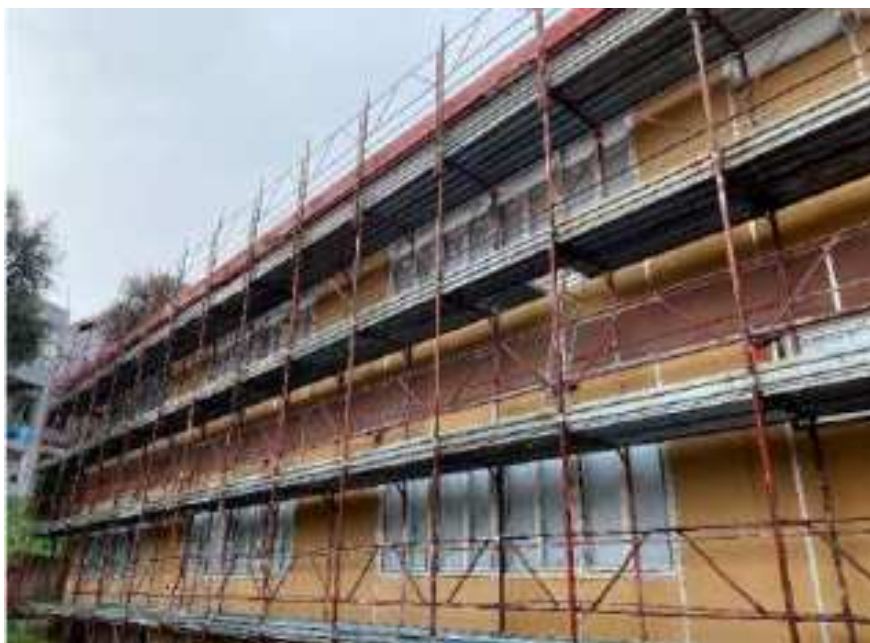
*Figura 7 Installazione ponteggio perimetrale*

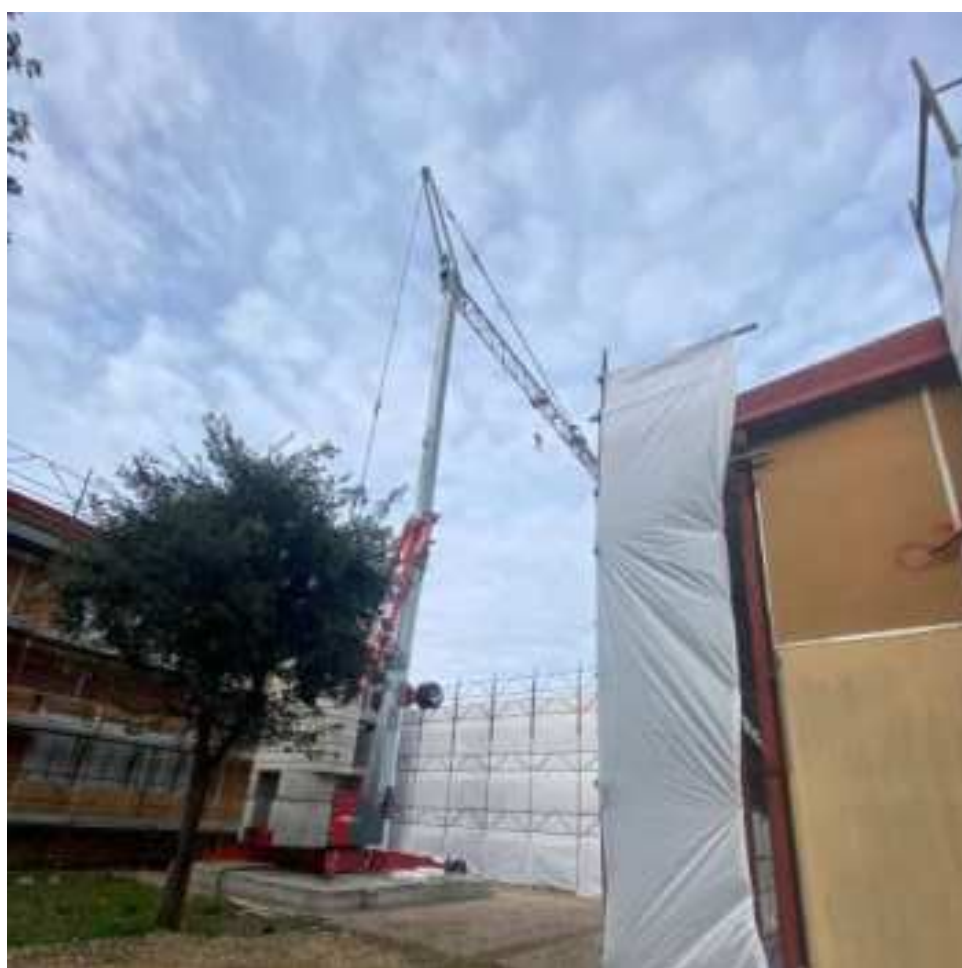
*Figura 8 Installazione Gru*

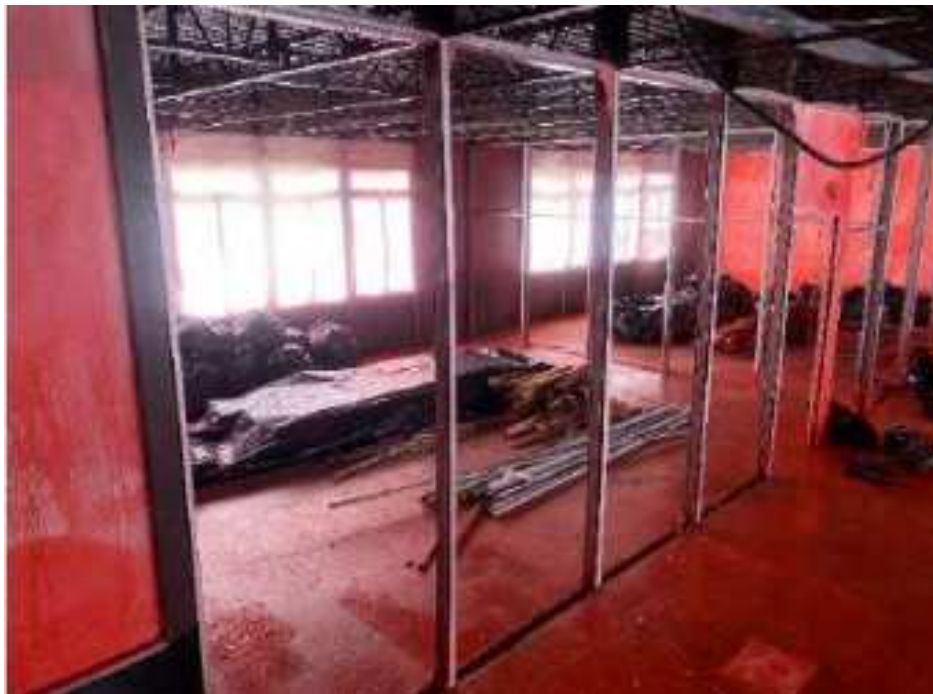
*Figura 9 bonifica amianto e lana minerale intervento 3 B*
