## **TRIBUNALE DI COSENZA**

### **RELAZIONE DI CONSULENZA TECNICA D'UFFICIO**

Causa civile iscritta al n°20002/2012 promossa da:

Giudice: dott.ssa GIUDITTA GUAGLIANONE

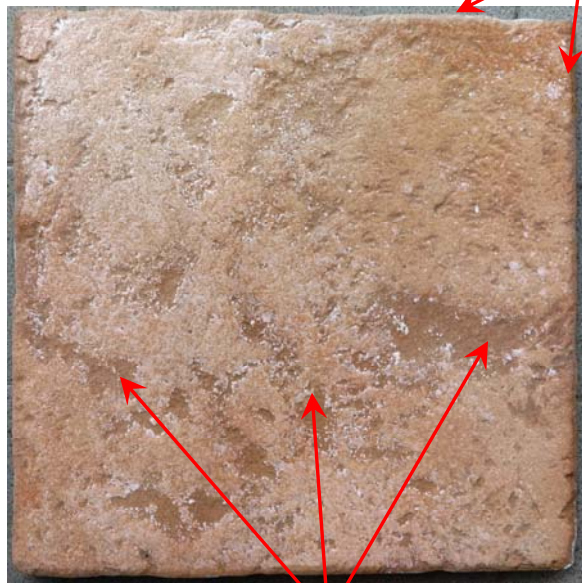
**Foto 1R** della superficie a vista

irregolarità dei bordi

Superficie irregolare con lievi incavature di tono più scuro del colore della parte circostante (superficie naturale, strutturata)

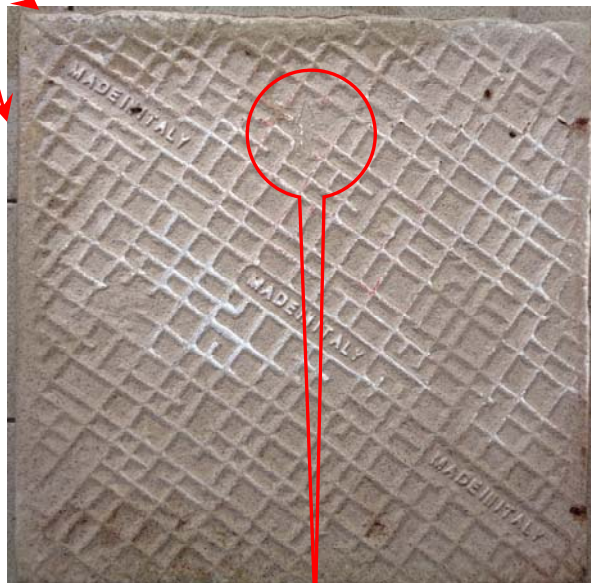
**Foto 2R** della parte posteriore

freccia indicativa del verso da osservare per la posa delle piastrelle

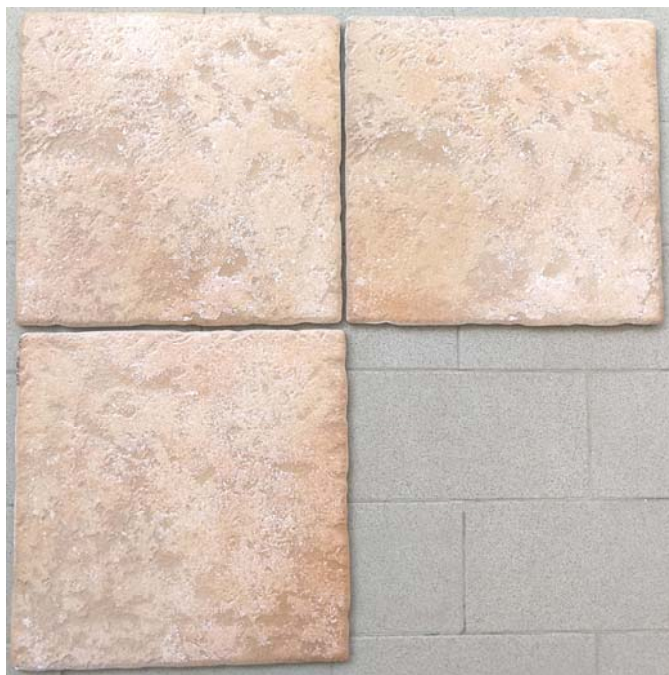
**Foto 3R**

Illuminazione naturale diretta (interno giorno)

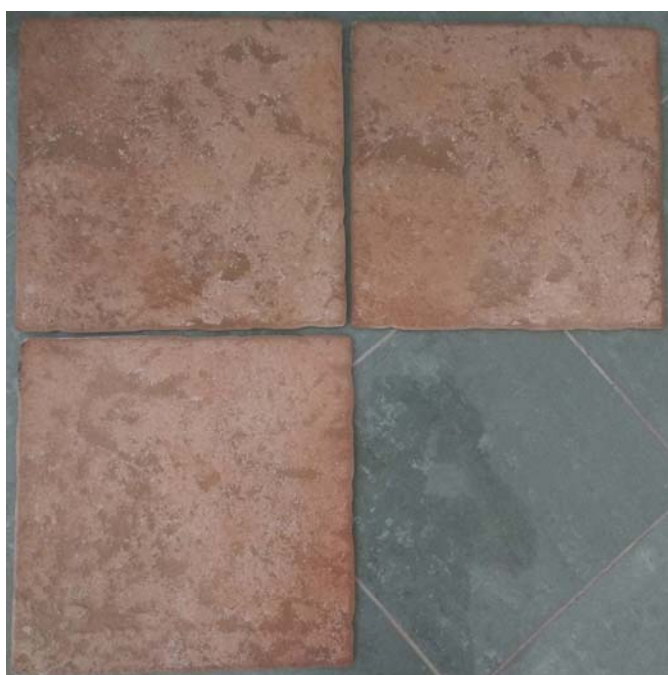
**Foto 4R**

Illuminazione naturale indiretta (interno giorno)

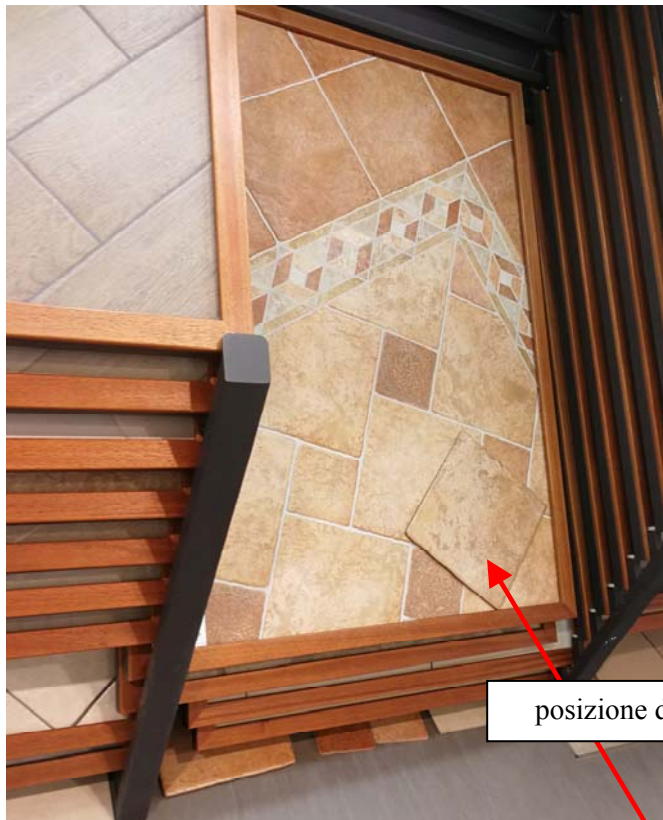
**Foto 5R**

**Confronto del campione fornito dal sig. [redacted] con il pannello espositivo presente in sala mostra della ditta Cucunato Francesco & Figli (illuminazione naturale diretta)**

Vista del pannello con sovrapposizione del campione

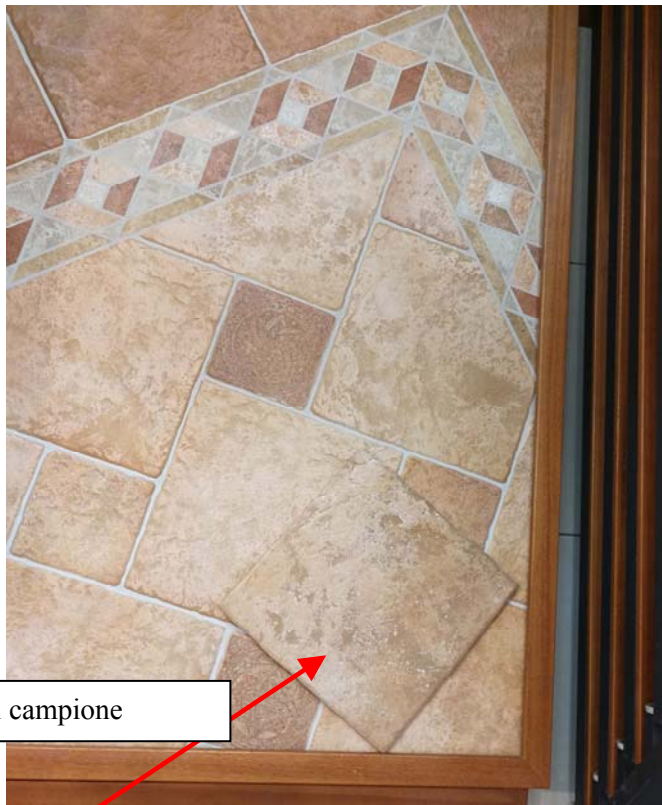
**Foto 6R**

Vista ravvicinata del pannello con sovrapp. del campione

posizione del campione

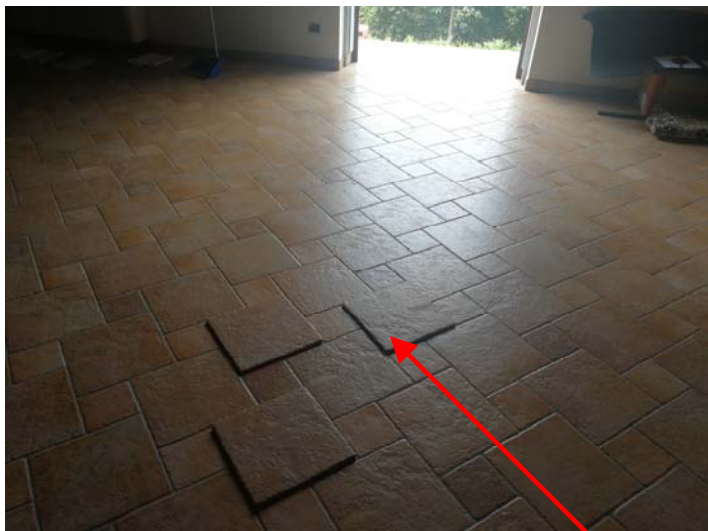
**Foto n°5R**

Ripresa effettuata da posizione opposta alla direzione della luce naturale (giorno)

In definitiva si può con certezza asserire che i tre campioni forniti dalla parte attrice, mostrano una compatibilità cromatica (e quindi di tono) sia fra di essi che con le piastrelle del pannello espositivo e del pavimento della suddetta abitazione.

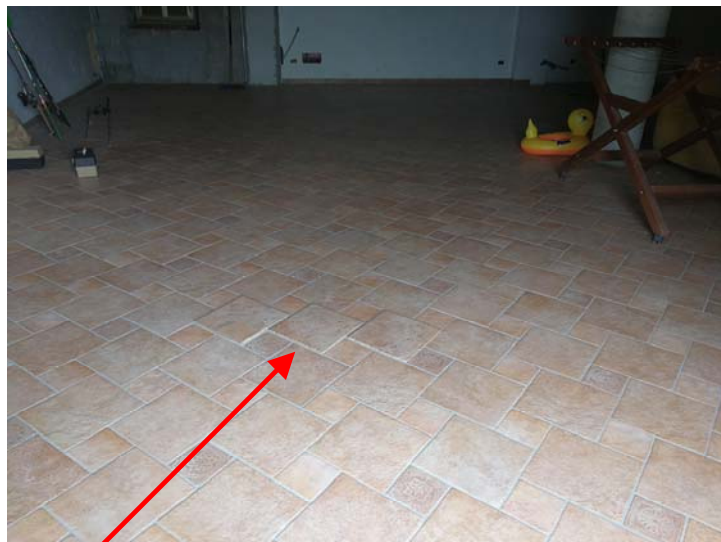
**Foto n°6R**

Ripresa effettuata da posizione nella stessa direzione della luce naturale (giorno)

posizione dei campioni

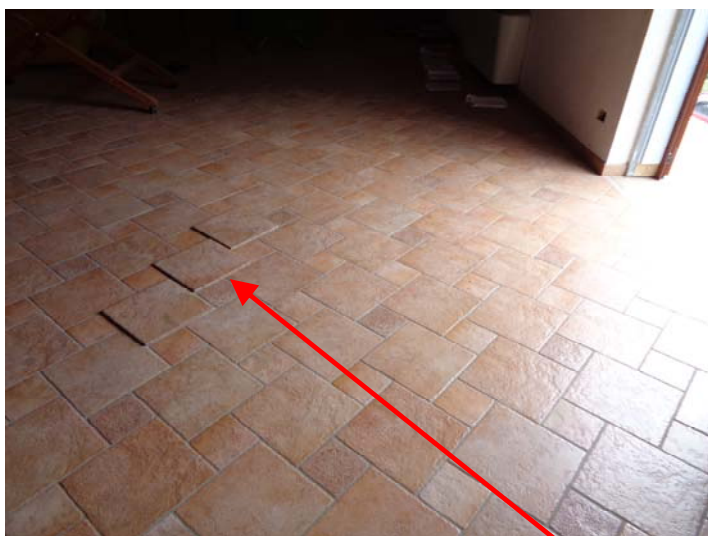
**Foto n°7R**

Ripresa effettuata da posizione angolata rispetto alla direzione della luce naturale (giorno)

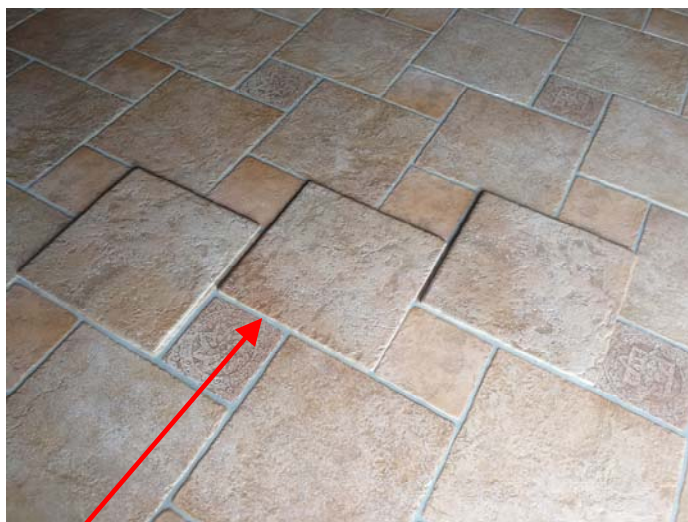
**Foto n°8R**

Ripresa ravvicinata effettuata da posizione nella stessa direzione della luce naturale

posizione dei campioni

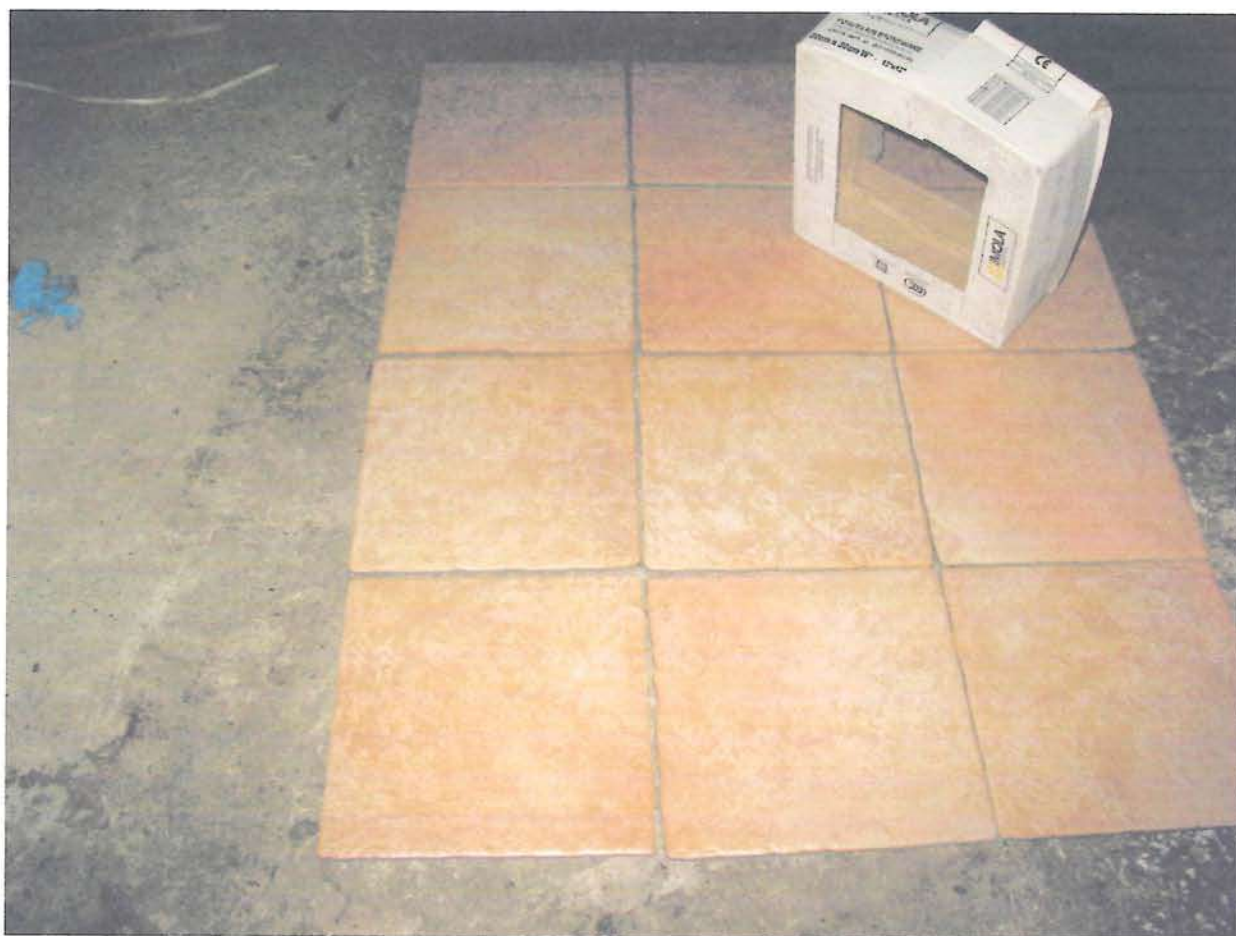
2

Le piastrelle fornite dalla Cooperativa Ceramica d'Imola, al committente, non ha queste caratteristiche – vedi foto allegate

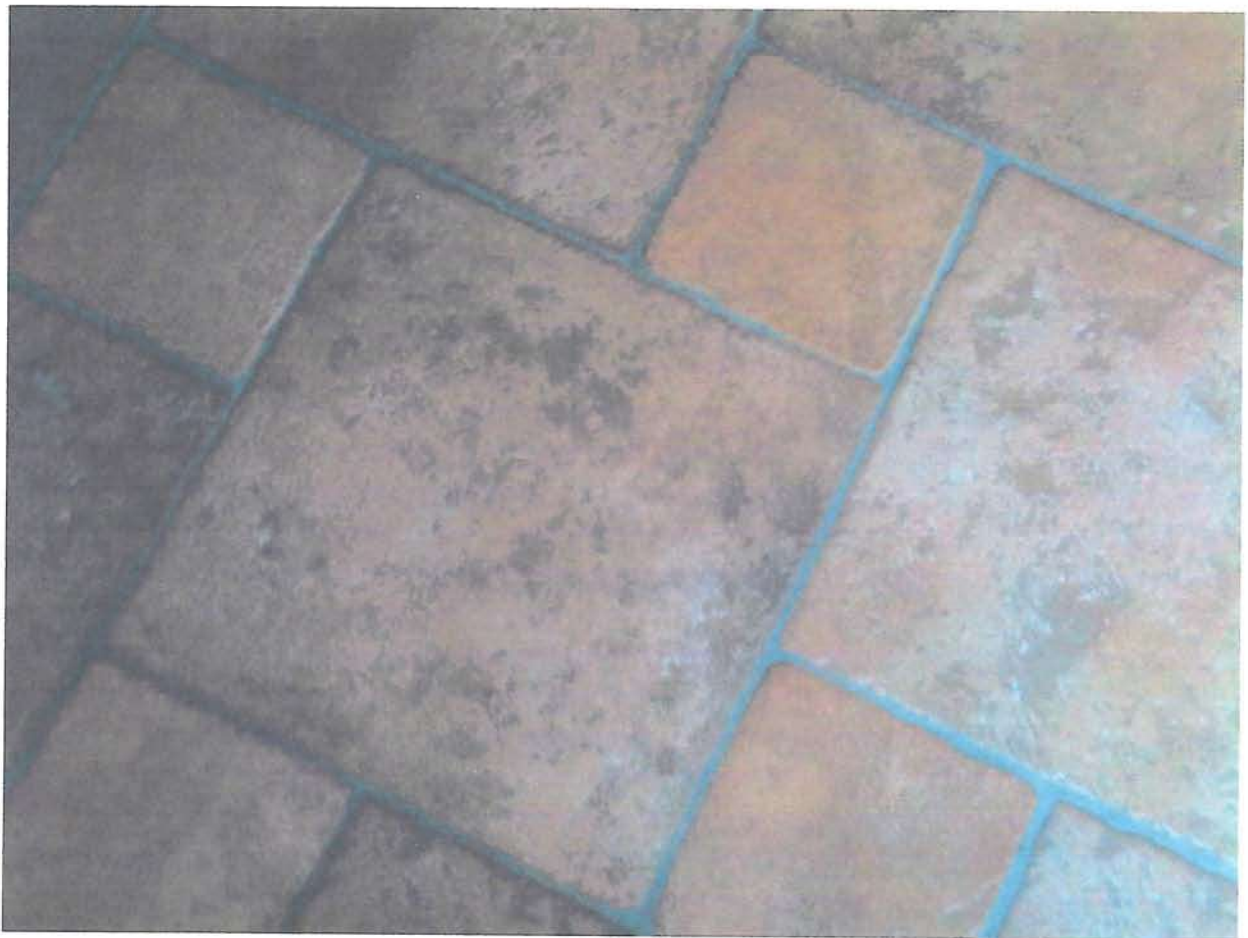
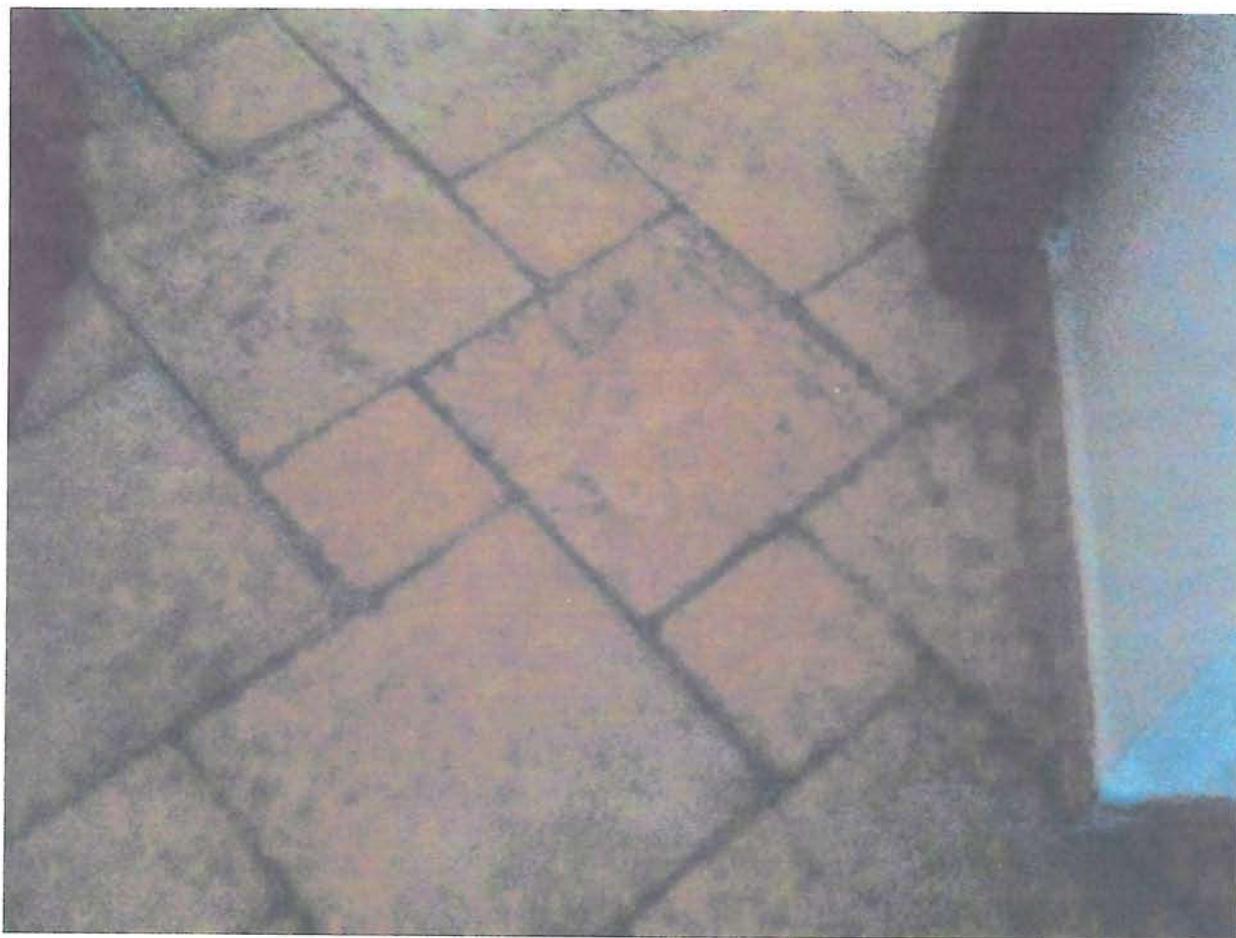
Tali difetti sono apparsi molto più evidente ed accentuati nel sopralluogo effettuato presso l'abitazione di un cliente che aveva montato tutto il pavimento – Alla luce di quanto esaminato, si può tranquillamente affermare che la partita delle piastrelle non appartiene a nessuna scelta commercial, bensì trattasi di materiale completamente difettato – vedasi foto 3-4

- 6) Riferisce ancora (Tali difetti sono apparsi molto più evidenti ed accentuati nel sopralluogo effettuato presso l’abitazione di un cliente che aveva montato tutto il pavimento “ concludendo che “trattasi di materiale completamente difettato” ed allega

- a) la modalità di posa in opera;
- b) il carattere rustico ed antichizzato proprio delle piastrelle;
- c) l'omogeneità delle difformità cromatiche proprie del materiale

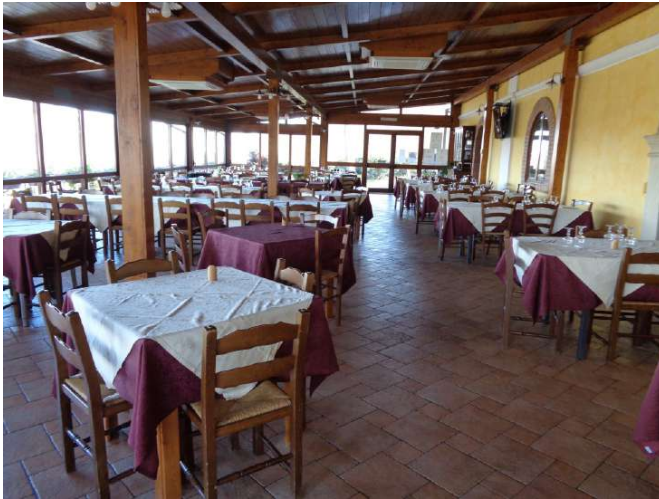
FOTO N°1: vista panoramica della sala ristorante

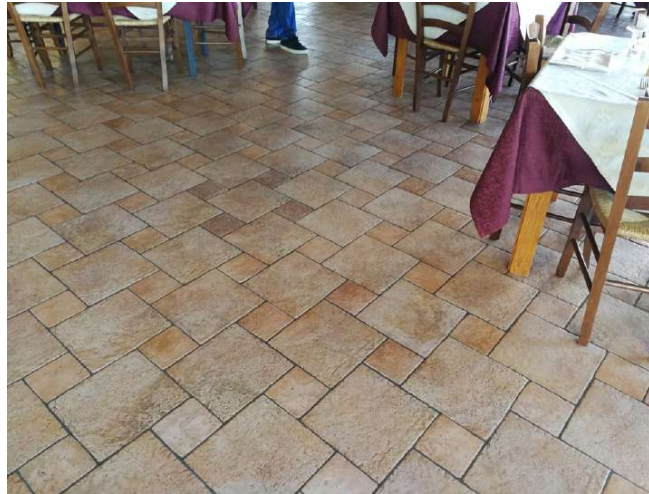
FOTO N°2: vista del pavimento nella zona d'ingresso

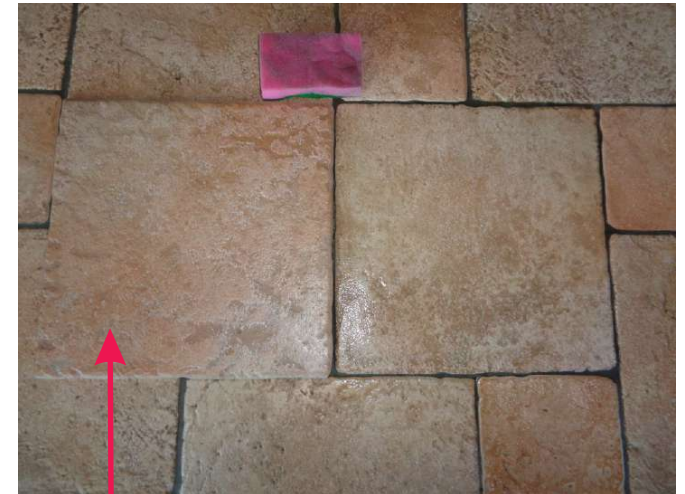
FOTO N°3: raffronto tra il campione ed una piastrella del pavimento dopo lavaggio (zona ingresso di Foto N°1)

campione

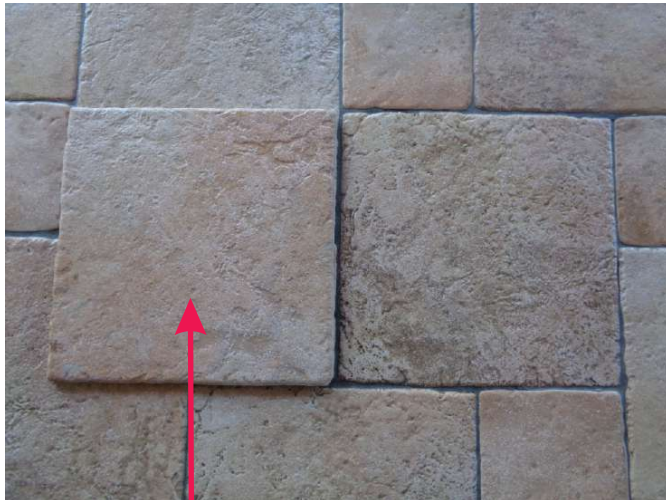
FOTO N°4: raffronto tra il campione ed una piastrella del pavimento prima del lavaggio (zona opposta all'ingresso)

campione

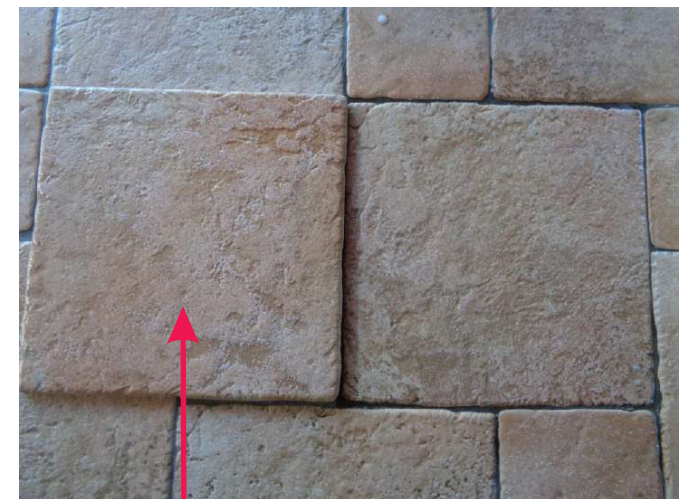
FOTO N°6: stesso raffronto della Foto N°4 dopo lavaggio

campione

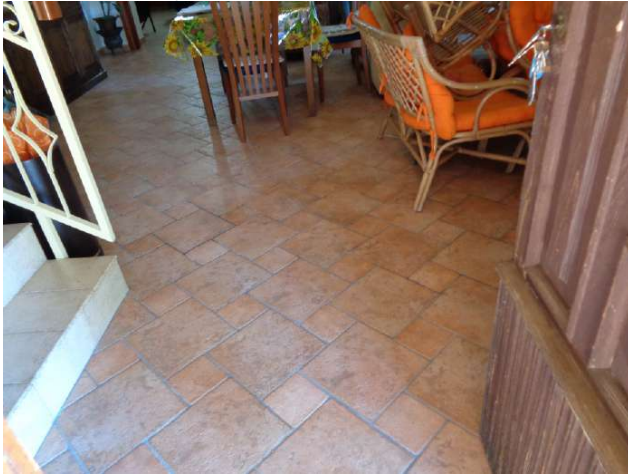
FOTO N°7: vista del pavimento nella zona di ingresso  
(illuminazione naturale diretta)

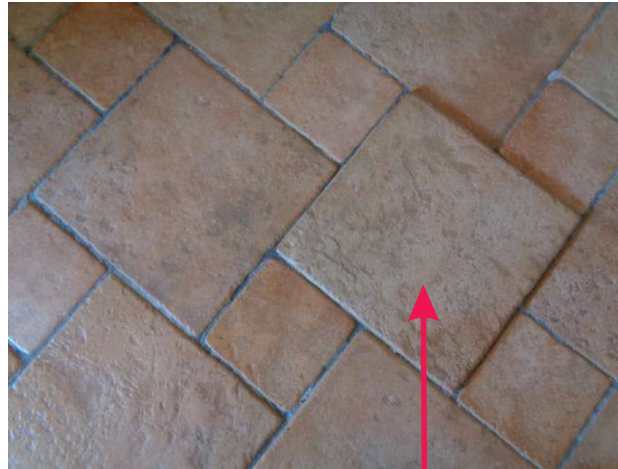
FOTO N°8: raffronto tra il campione ed una piastrella del  
pavimento esistente nella zona ingresso, prima del lavaggio

campione

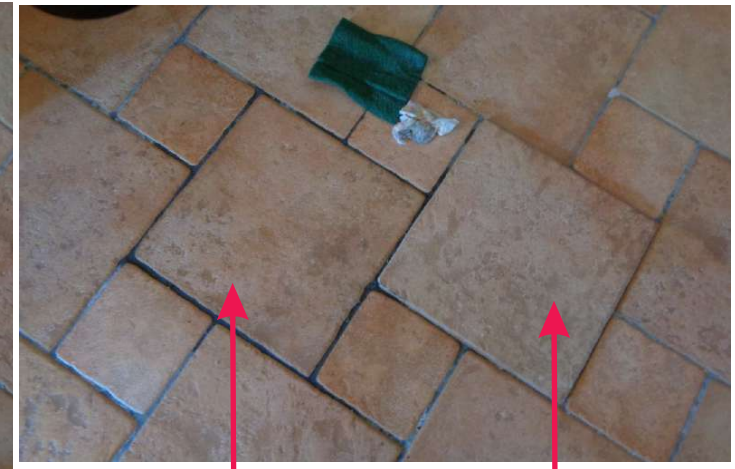
FOTO N°9: stesso raffronto della Foto N°8 dopo il lavaggio  
(illuminazione naturale diretta)

piastrella sottoposta a  
lavaggio con semplice sapone

campione

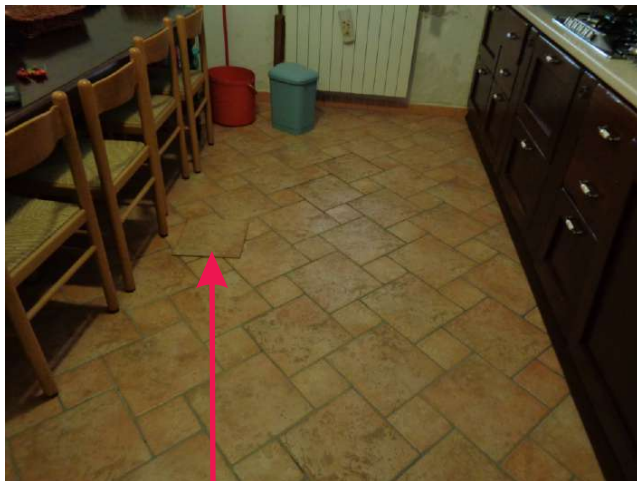
FOTO N°10: vista del pavimento in zona cucina con sovrapposizione  
del campione (ambiente con illuminazione artificiale)

campione

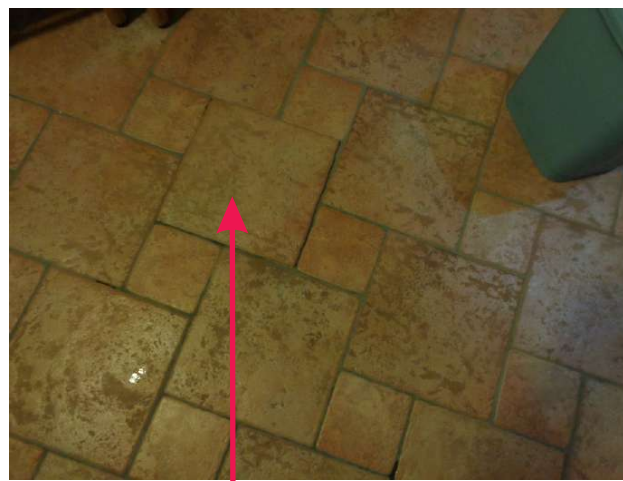
FOTO N°11: vista ravvicinata del raffronto tra il campione  
ed il pavimento nello stesso ambiente della Foto N°10

campione

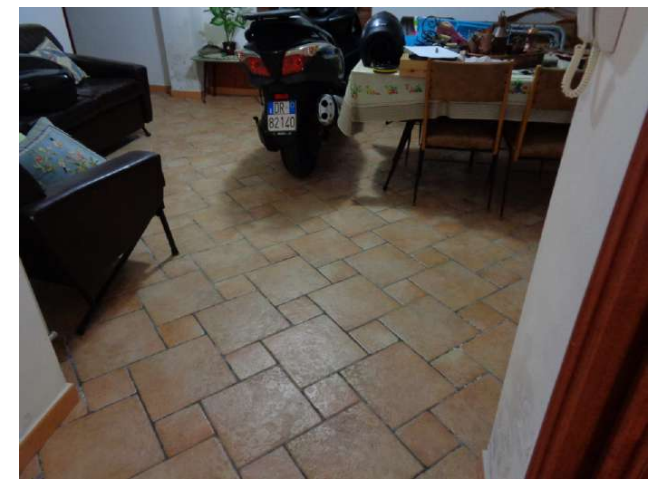
FOTO N°12: vista del pavimento nella zona soggiorno
