## **TRIBUNALE DI COSENZA**

### **RELAZIONE DI CONSULENZA TECNICA D'UFFICIO**

Causa civile RG n°4346/2020 vertente tra:

Il fabbricato di cui fanno parte l'appartamento e la soffitta oggetto dei quesiti posti dal Giudice è situato nel centro abitato di S. Giovanni in Fiore, lungo la prospiciente via IV Luglio n°43 (confr. foto area sottostante), affiancato ad un altro corpo di fabbrica di simile costituzione ma diversa proprietà con il quale confina in direzione Nord. Detto fabbricato, composto da quattro livelli fuori terra e con struttura portante in cemento armato, è stato realizzato negli anni '80 secondo quanto riferito dalla parte attrice.

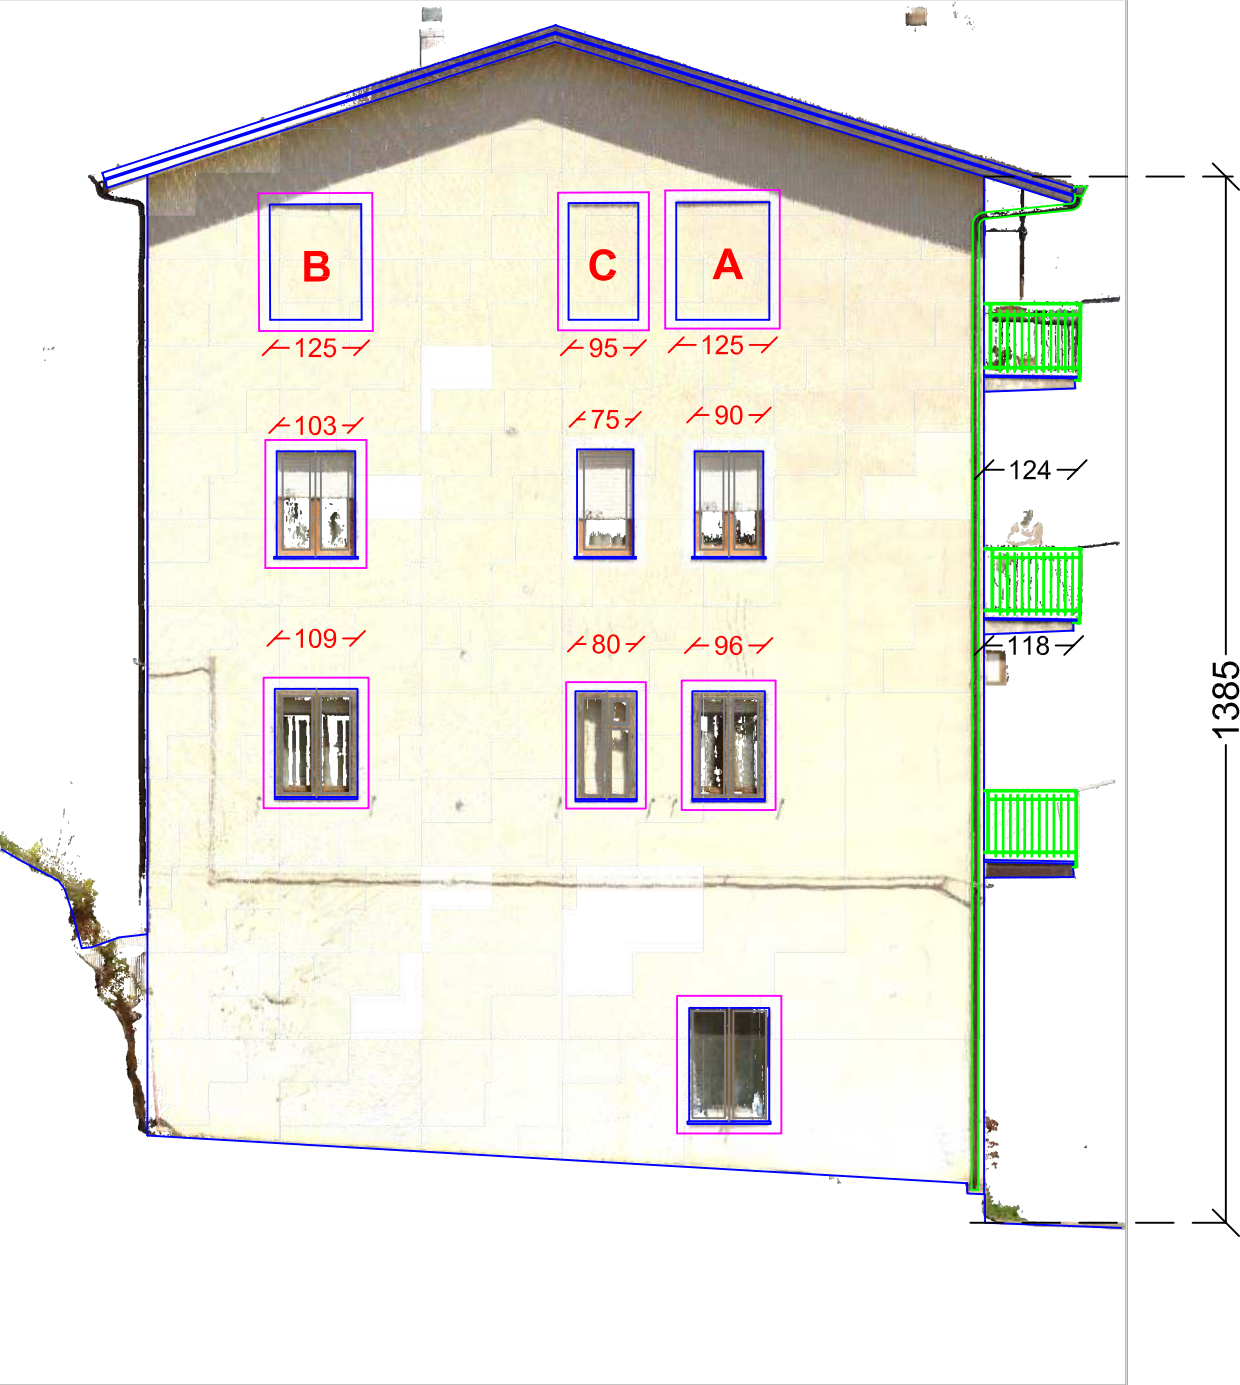
Prospetto Sud - Sc. 1:100

A, B, C - riquadri di colore bianco oggetto di contestazione per "dissimetria e sproporzione tra i disegni delle cornici delle finestre esterne", di fatto rispettano le dimensioni dettate dal perimetro della muratura che chiude i relativi vani (confr. in All\_3 Rep N°2-Foto N°11 e 12) e risultano in asse rispetto alle cornici delle finestre sottostanti

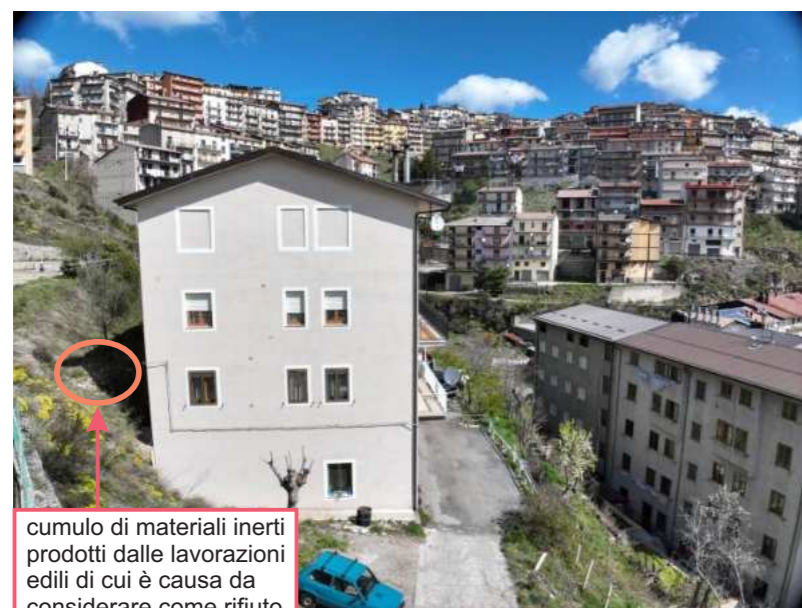
Foto N°7 - Prospetto sud con indicazione del cumulo di macerie edili esistenti lungo il terrapieno (fronte ovest)

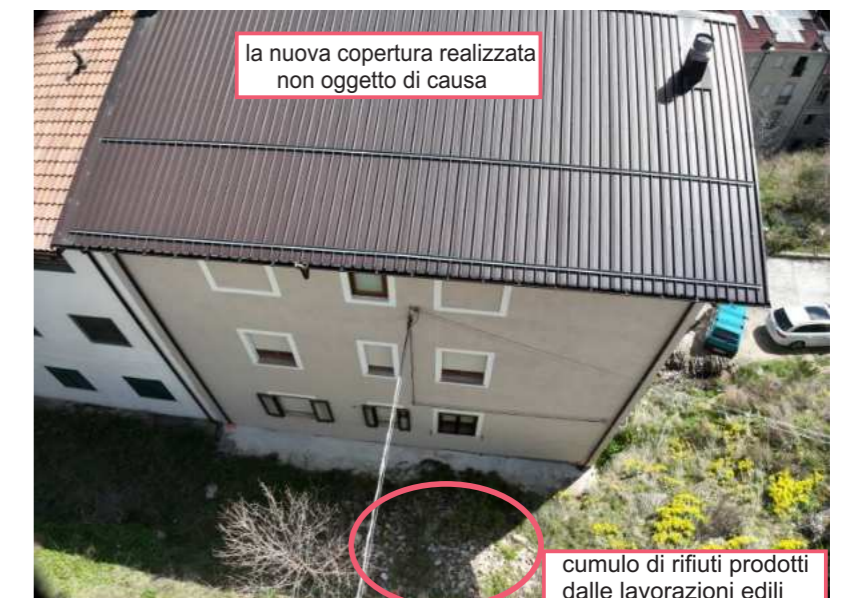
Foto N°9 - Posizione del cumulo di rifiuti edili provenienti dai lavori edili eseguiti dalla Isomax di [redacted]

Il complesso degli interventi edilizi effettuati dalla ditta XXXX e, principalmente il rifacimento della copertura, ha dato luogo alla formazione di materiali di risulta che sono stati rinvenuti nella parte retrostante il fabbricato (fornte Ovest), accumulati lungo la scarpata come indicato nelle **Foto N°7, 8, 9, 43, 44 e 45**. Si tratta di materiali del tipo cementizio, frammenti di tegole, mattoni forati e calcinacci il cui smaltimento era previsto che avvenisse a carico della ditta appaltatrice per come dichiarato e sottoscritto sia nel **preventivo** del 05.02.2020 che nel **contratto** del 30.04.2020.

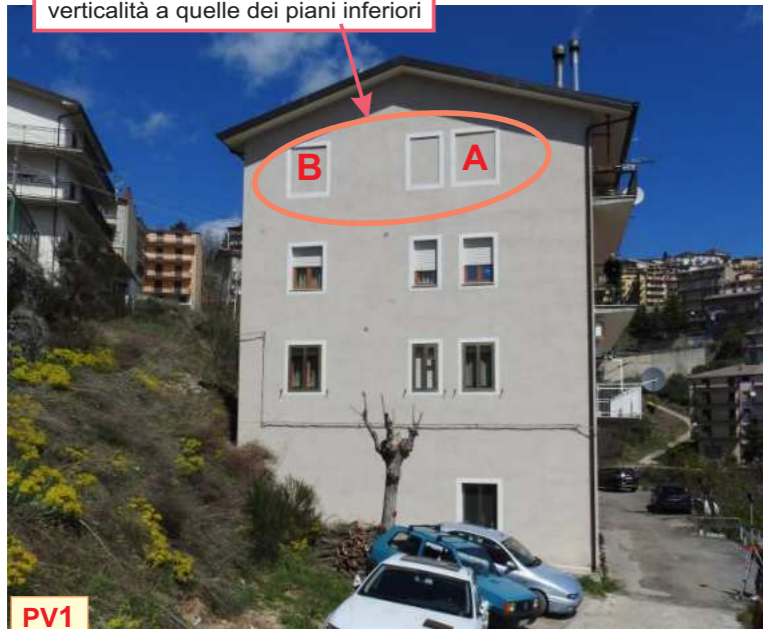
PV1

fasce di rasatura colorata su parete  
 priva di finestre (terzo piano)  
 non corrispondenti nelle dimensioni e  
 verticalità a quelle dei piani inferiori

Foto N°10 - Prospetto sud con indicazione delle presunte dissimmetrie dei riquadri delle finestre del 3° piano

L’esecuzione delle **riquadrature** sulla facciata Sud del terzo piano, **ovvero le cornici in tinta bianca** di cui la parte opponente lamenta la **dissimetria** rispetto a quelle dei piani sottostanti, in effetti **rispetta il perimetro che racchiude la muratura** con la quale, allo stato attuale, risultano chiusi i vani finestre indicati nelle **Foto N°11 e 12**. Tanto si rileva a vista sulla facciata interna della muratura ancora allo stato rustico condizione che, evidentemente, implica la possibilità di “riaprire” il vano finestra per la posa in opera degli infissi allorquando si renderà necessario il completamento delle finiture interne della soffitta.

Per quanto riguarda le lamentele della parte opponente sulla “*dissimmetria e sproporzione tra i disegni delle cornici delle finestre esterne*”, in aggiunta a quanto già illustrato nella **Quinta Precisazione del parag. 3.2** si fa notare che tutte le riquadrature (o cornici) delle finestre risultano allineate sullo stesso asse, come risulta dal prospetto che di seguito si riporta, e **la modesta maggiore larghezza delle riquadrature del terzo piano, in assenza di specifiche indicazioni contrattuali, non può costituire né una difformità né un vizio dell'opera.**

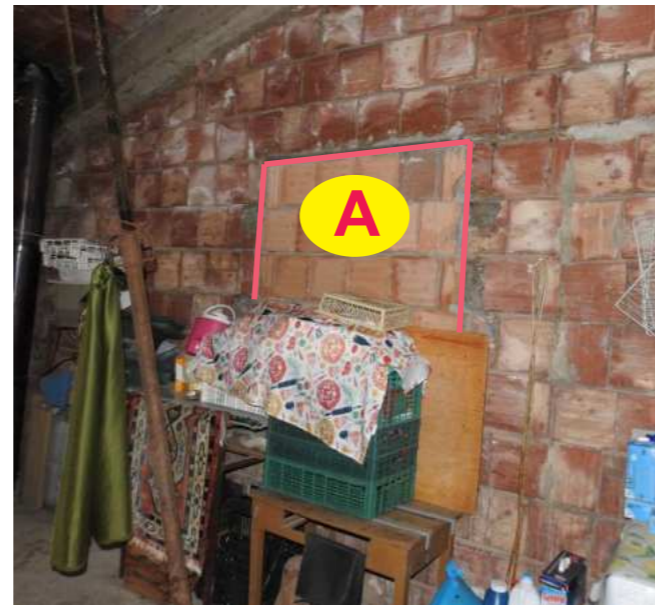
Foto N°11 - Lato interno della parete della soffitta (3°P) con indicazione del riquadro del vano finestra, allo stato murato, cui corrisponde il riquadro in tinta bianca della Foto N°10

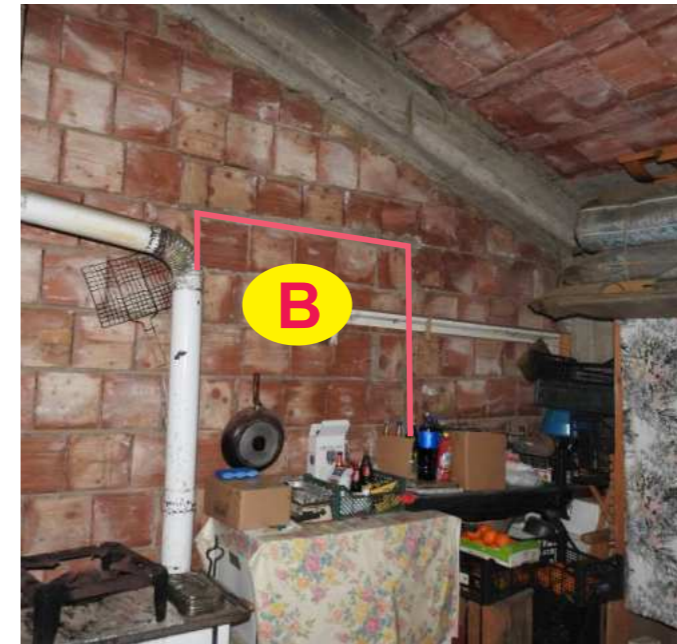
Foto N°12 - Altro lato interno della parete della soffitta (3°P) con indicazione del riquadro del vano finestra, allo stato, murato

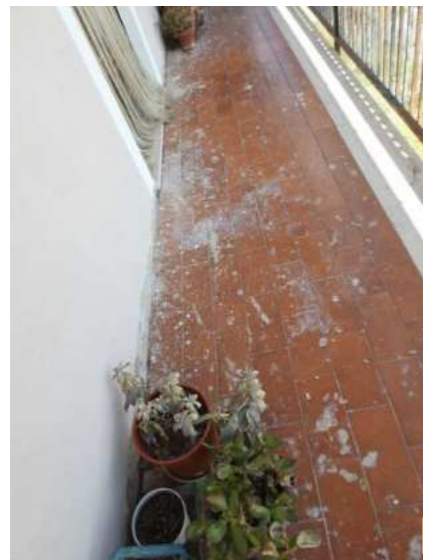
Foto N°14 - 1° tratto

Stato della pavimentazione del balcone

Come si rileva dalle **Foto N°14, 15, 23, 28** il pavimento dei balconi reca ancora diffusi segni dei lavori eseguiti a carico della facciata, quali residui di rasante e di materiale di finitura, oltre che **l’incompletezza della rasatura della parte con esso a contatto (Foto n°16, 17, 25, 26, 27, 32)** condizione che, in modo incontrovertibile, denota che è stata effettuata la **rimozione dei preesistenti battiscopa**.

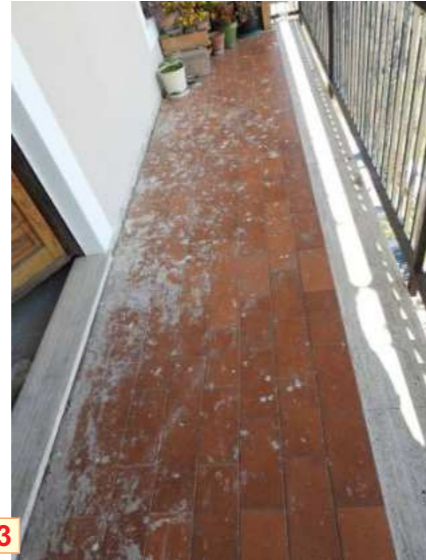
Foto N°15 - 2° tratto

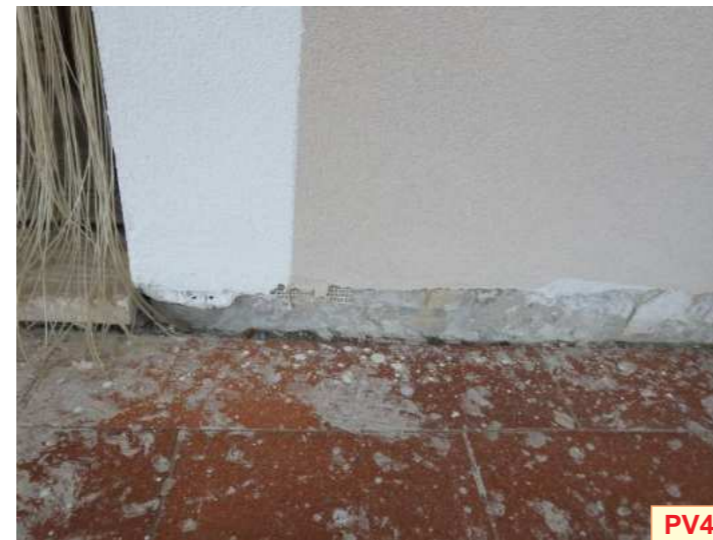
PV4

Foto N°16 - Stato della rasatura della parete nel punto di contatto con la pavimentazione del balcone

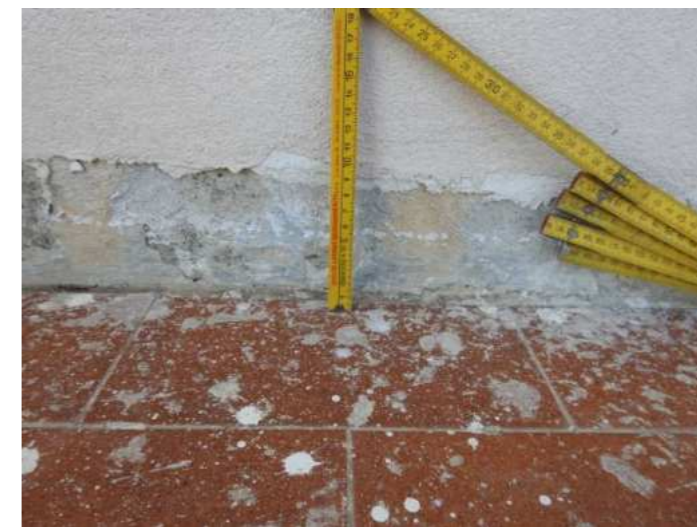
Foto N°17 - L'applicazione della rasatura si ferma a circa 10 cm dal pavimento del balcone, condizione da cui si presume la successiva applicazione dei battiscopa

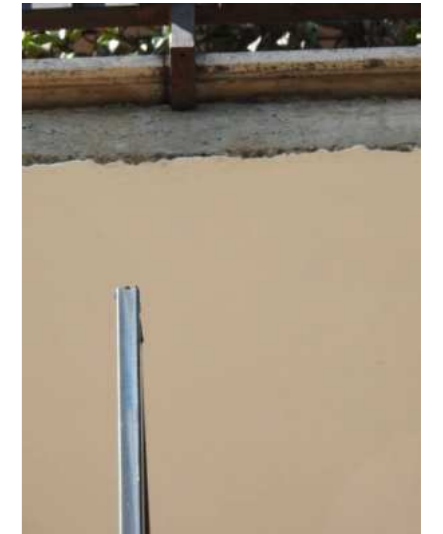
Foto N°18 - Il frontale del balcone

Relativamente ai frontali dei suddetti balconi, anch'essi risultano privi di materiale di ricopertura (**Foto N°18 e 29**) e di scossaline in lamiera come previsto al **punto 6 del preventivo** rilasciato dalla ditta XXXX.

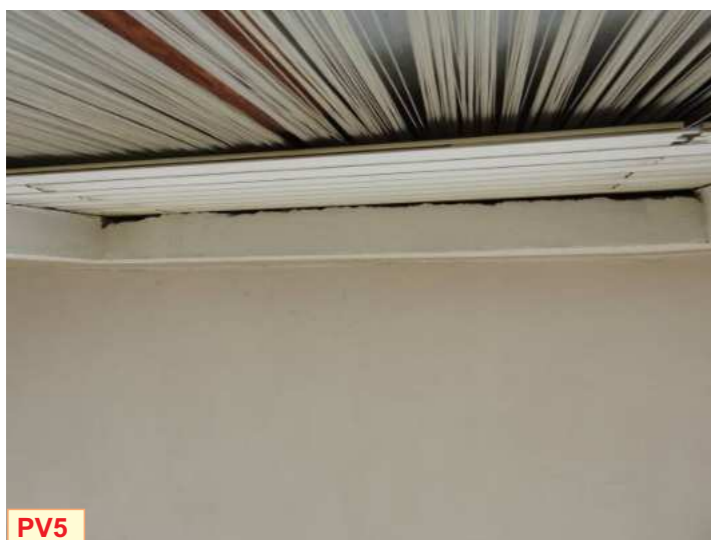
PV5

Foto N°19 - Irregolarità della finitura dell'architrave della prima porta finestra che apre sul balcone (vista dal basso verso l'alto)

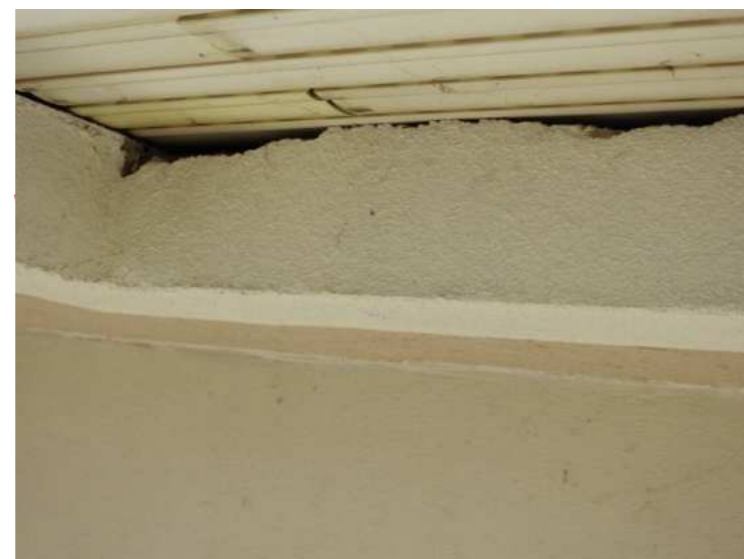
Foto N°20 - Particolare della marcata irregolarità dello spigolo dell'architrave di cui alla Foto N°19

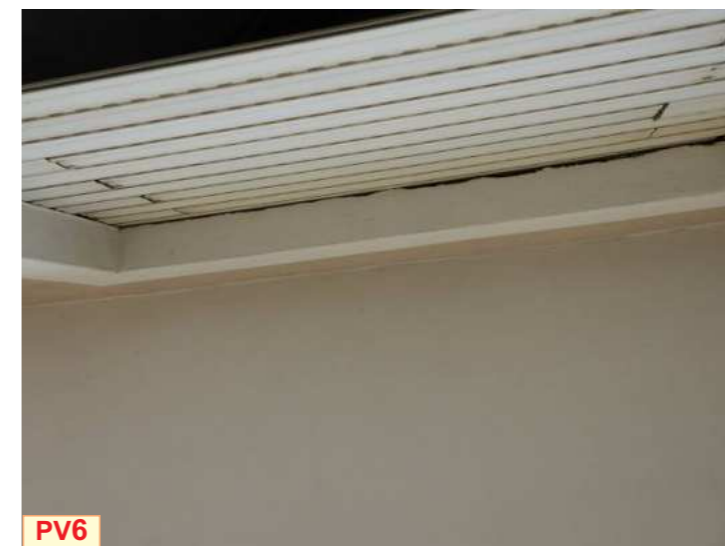
PV6

Foto N°21 - Stessa condizione di cui alla Foto N°19 per l'architrave della seconda porta finestra del balcone

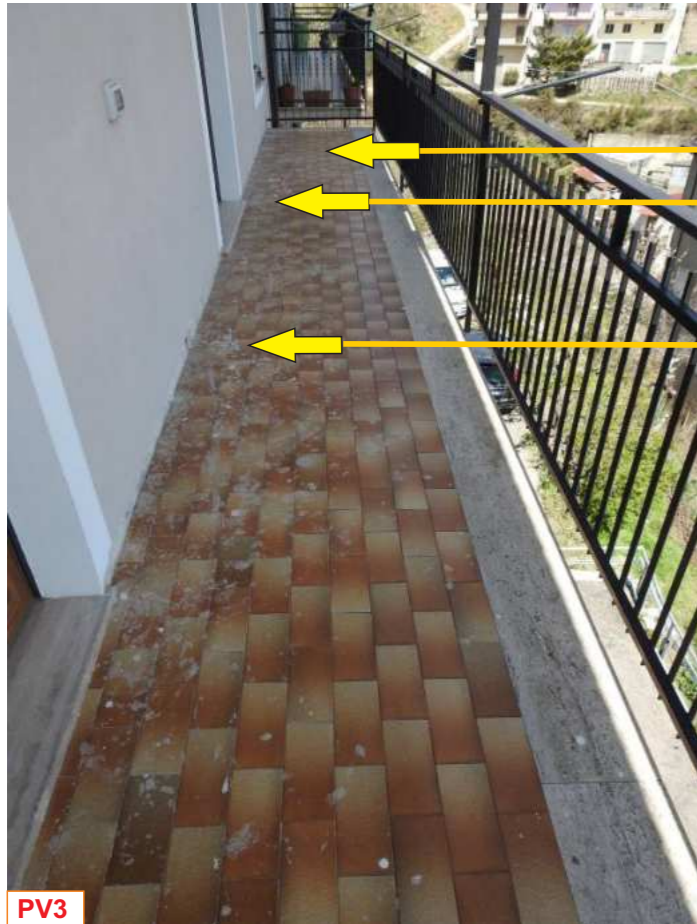
PV3

Foto N°23 - Vista da Sud verso Nord del balcone con indicazione della posizione delle lesioni a carico del pavimento. Si può notare altresì, la presenza a tutt'oggi di residui di materiale rasante riconducibile ai lavori eseguiti sulla parete ed all'intradosso della pensilina/balcone

- lesione 1 PV9
- lesione 2 PV8
- lesione 3 PV7

Ciò posto, il c.t.u. ha evidenziato che il pavimento dei balconi reca diffusi segni dei lavori eseguiti a carico della facciata, quali residui di rasante e di materiale di finitura, oltre che l'incompletezza della rasatura della parte con esso a contatto e che lo stato del pavimento del balcone del secondo piano, ove sono presenti alcune lesioni, avrebbe richiesto un intervento di rifacimento (rimozione pavimento e massetto, successiva applicazione di nuovo sottofondo e pavimentazione). Inoltre, i frontali dei balconi risultano privi di materiale di ricopertura e di scossaline in lamiera.

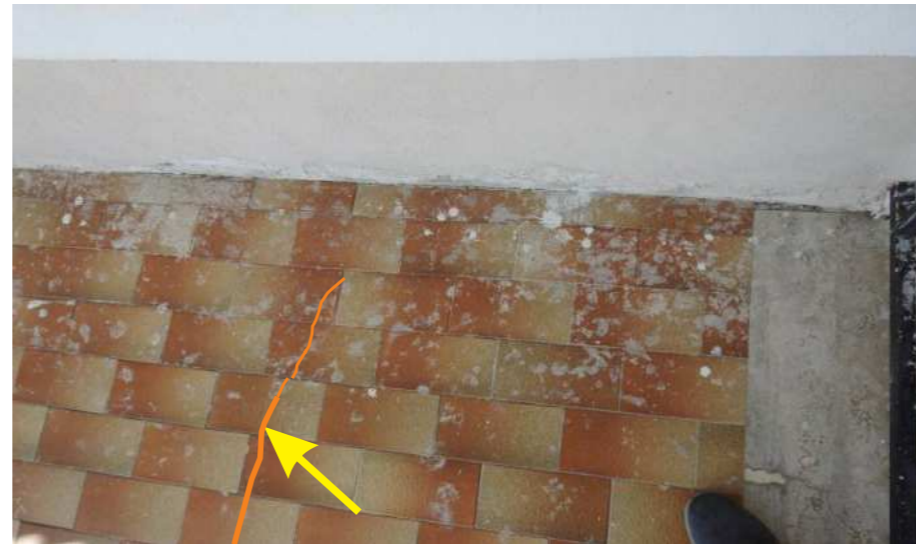
Foto N°24 - Particolare della lesione 1

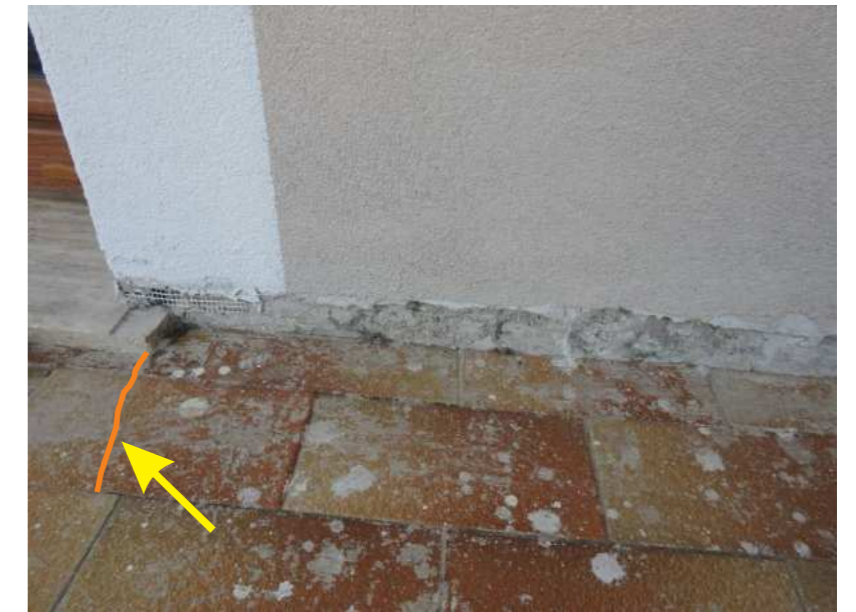
Foto N°25 - Particolare della lesione 2 con vista dell'assenza della rasatura della parete lungo la linea di contatto con il pavimento

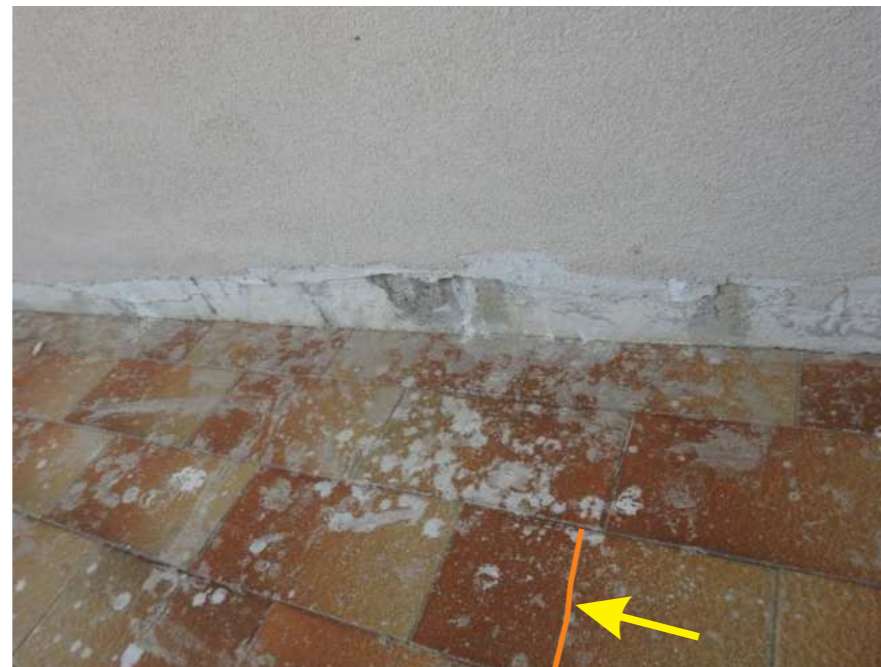
Foto N°26 - Particolare della lesione 3 e dell'incompletezza della rasatura della parete lungo la linea di contatto con il pavimento. Si tratta di una condizione che, evidentemente, implica la successiva posa dei battiscopa

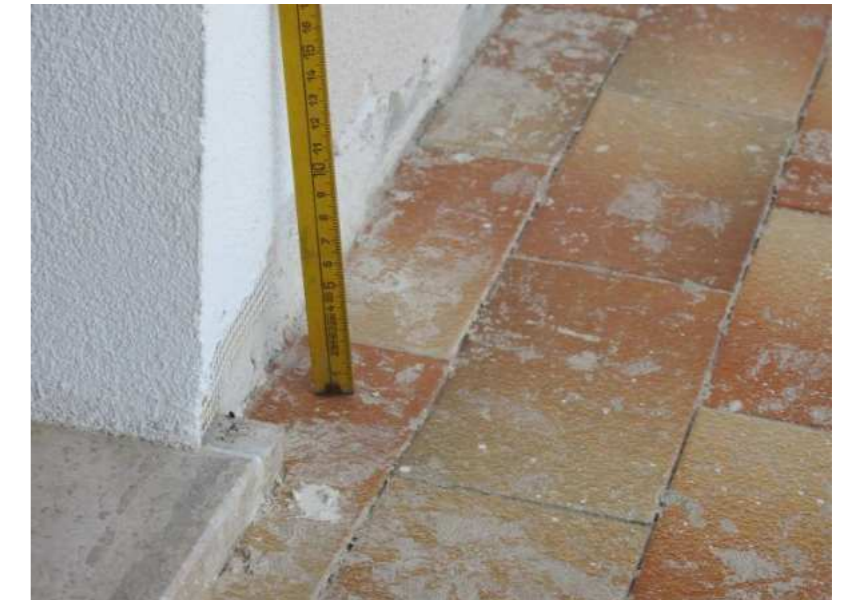
Foto N°27 - Stima dell'altezza della parte di parete priva di rasatura lungo la linea di contatto con il pavimento (cm 10 circa)

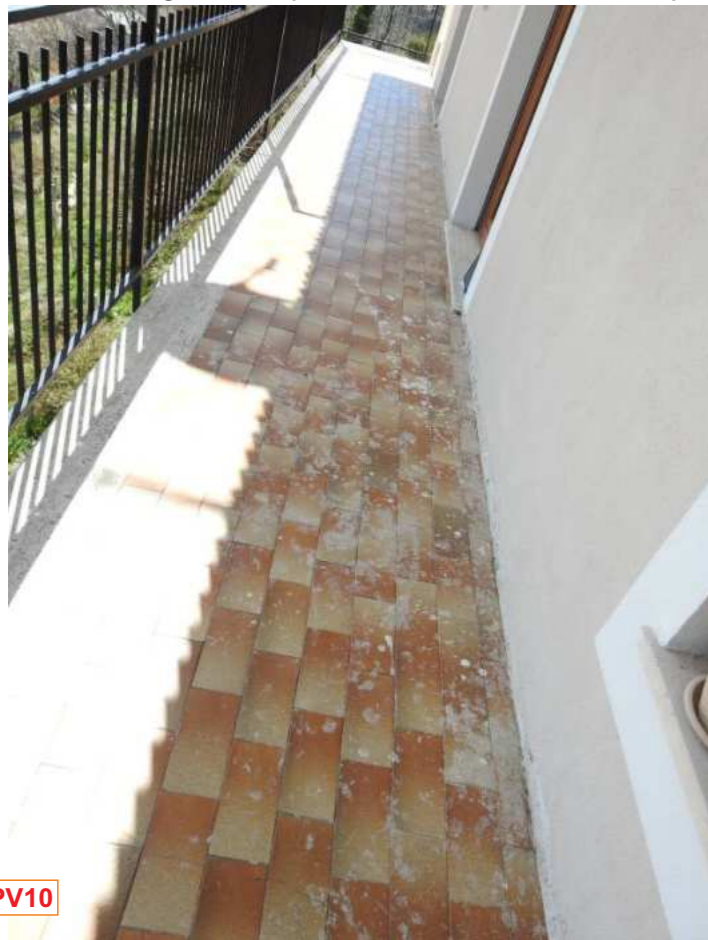
PV10

Foto N°28 - Il balcone visto nella direzione da Nord verso Sud. Come nella Foto N°23 si evidenzia la presenza diffusa di materiale di risulta (rasante) delle lavorazioni eseguite

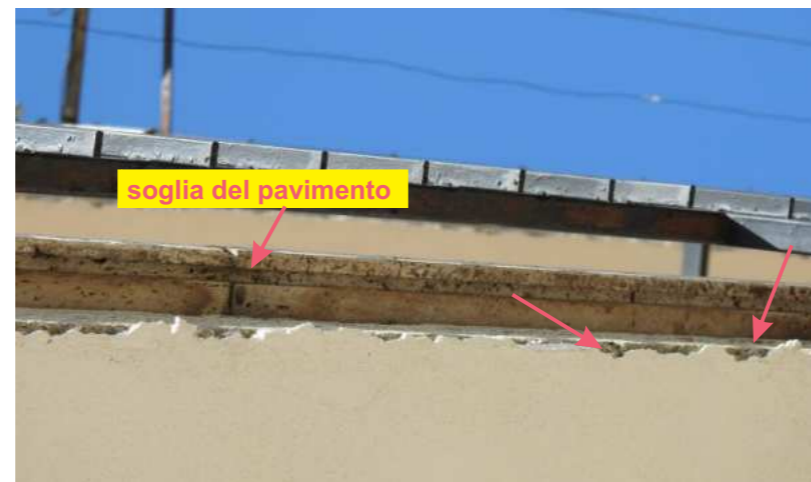
Foto N°29 - Vista dal basso del frontale del balcone, privo di finitura e/o rivestimento

1) ripristino pensiline (punto 4 del preventivo) pari a n° 2 x € 2.700,00 .....	€ 5.400,00
(prezzo offerto dalla ditta XXXX);	
2) scossaline in lamiera frontali per pensiline (lavorazione priva di costo unitario, si assume quello calcolato al n°6 del computo di Tabella N°4).....	€ 198,20
3) rasatura e finitura facciale (punto 2 del preventivo) limitatamente alla parte retrostante il fabbricato, di irrisoria quantità, pari a € 35,00 x 1,25....	€ 43,70
(prezzo offerto dalla ditta XXXX) _____	
<b>SOMMANO.....€ 5.641,90</b>

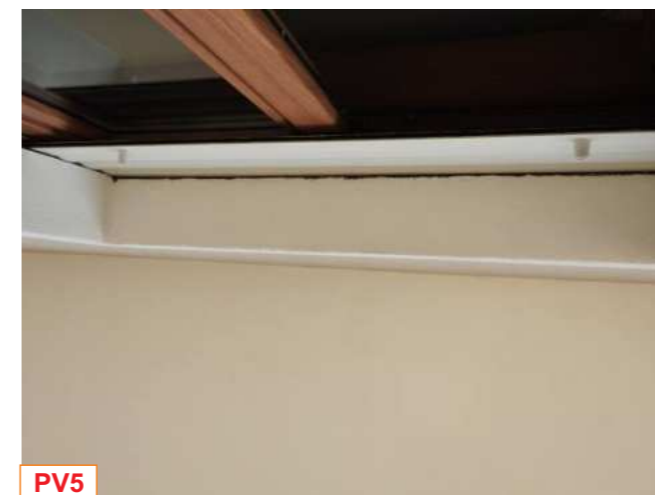
PV5

Foto N°30 - Finitura dello spigolo dell'architrave della porta-finestra lato sud con la quale si accede al balcone. Dal confronto con le Foto N°21 e 21 del 2° piano si rileva, in questo caso, una migliore ed accettabile esecuzione

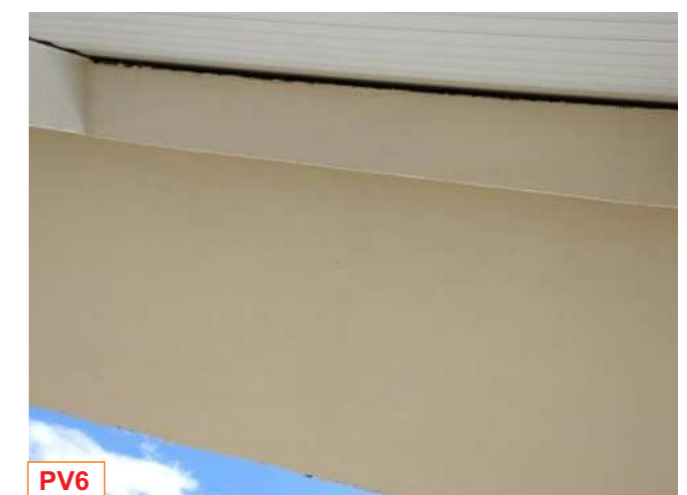
PV6

Foto N°31 - Finitura dello spigolo dell'architrave della porta-finestra lato nord per la quale si può considerare la stessa qualità di esecuzione della Foto N°30

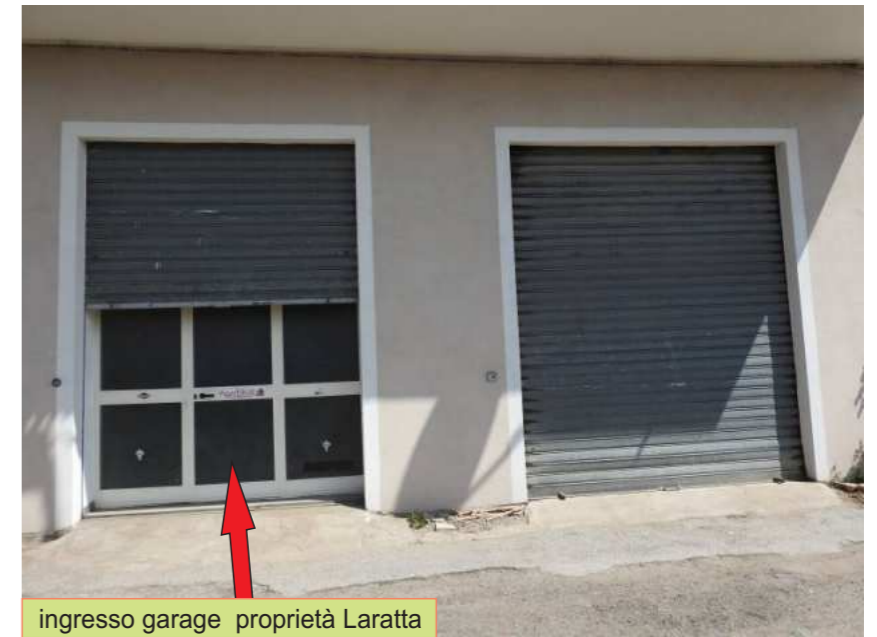
Foto N°33 - Piano terra, fronte esterno del garage

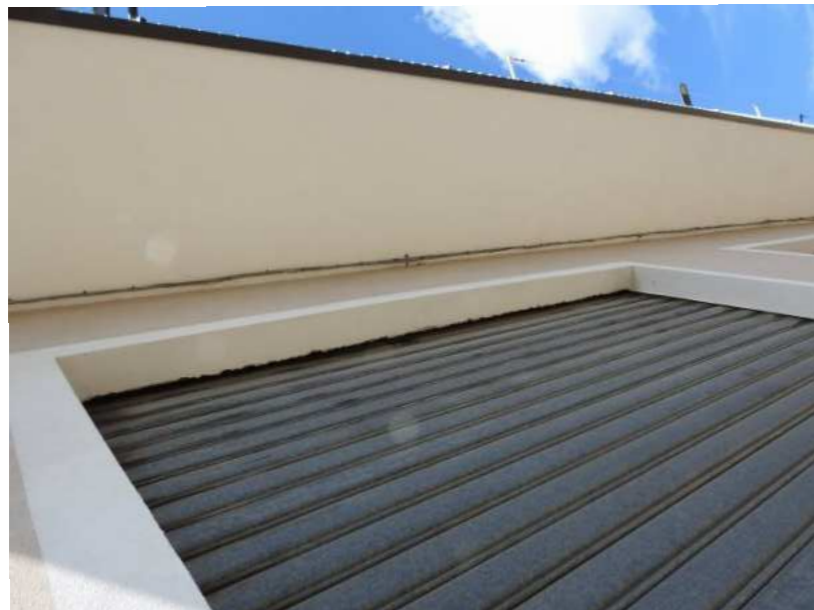
Foto N°34 - Architrave apertura di accesso al garage con presenza di irregolarità di finitura dello spigolo interno

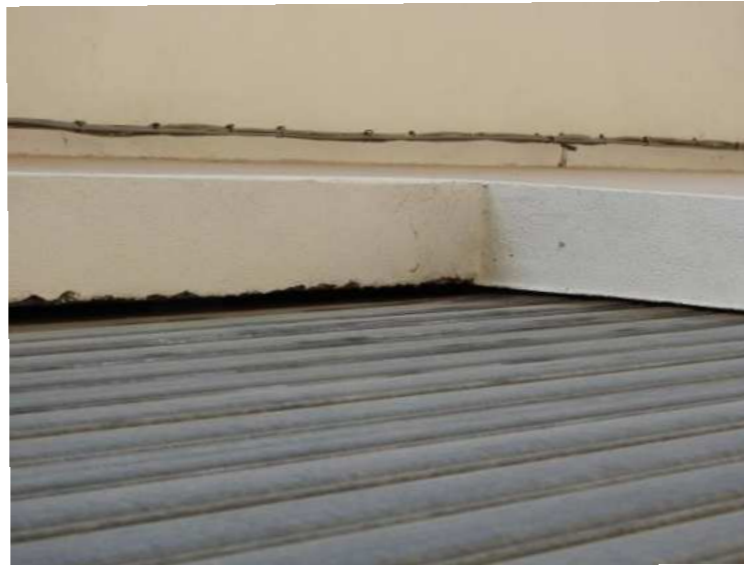
Foto N°35-Particolare della non corretta finitura dello spigolo dell'architrave di cui alla foto n°34 al pari di quelle delle Foto N°19 e 21

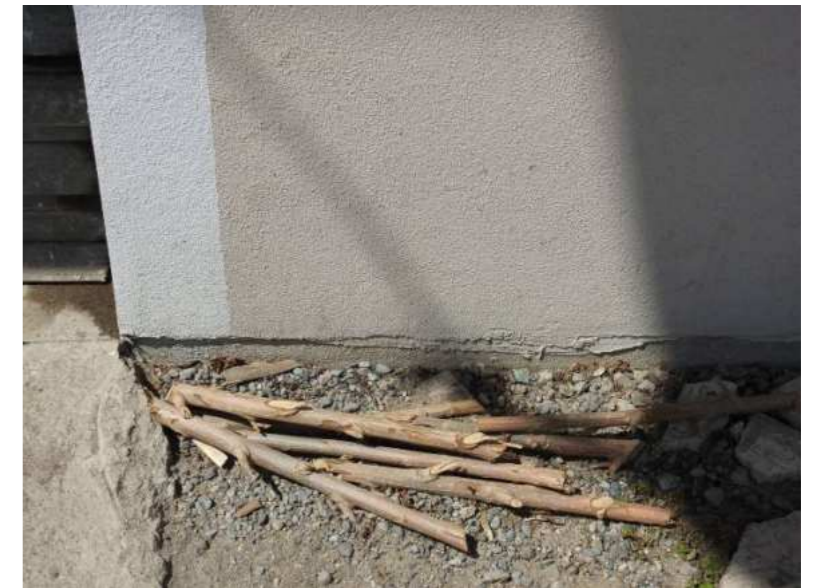
Foto N°36 - Finitura superficiale della parte inferiore della parete di cui alla precedente Foto N°33

Quanto individuato al punto 2) non può considerarsi sovrapponibile a quello della facciata principale (lato est) ove, seppur esistenti nelle parti in cui è visibile la rete di rinforzo del rasante (**Foto N°36**), di fatto non esiste un piano di calpestio uniforme né strutture di confinamento come marciapiedi o altro. È più che evidente che in questo caso è necessario provvedere con un successivo rivestimento, denominato “zoccolatura”, di limitata altezza (30-50 cm dal livello del terreno) che correntemente si applica al fine di preservare l’intonaco dall’azione dell’umidità, di spruzzi d’acqua piovana e delle sollecitazioni fisiche (urti, azioni di animali, ecc..).

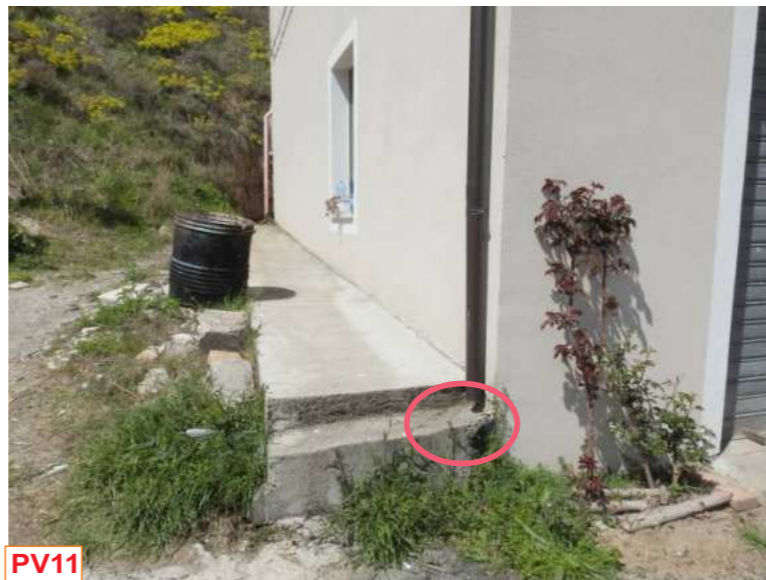
PV11  
Foto N°38-Linea di contatto parete-marciapiedi di cui alla Foto N°37. Al momento del sopralluogo era assente la curva terminale del discendente nel punto indicato

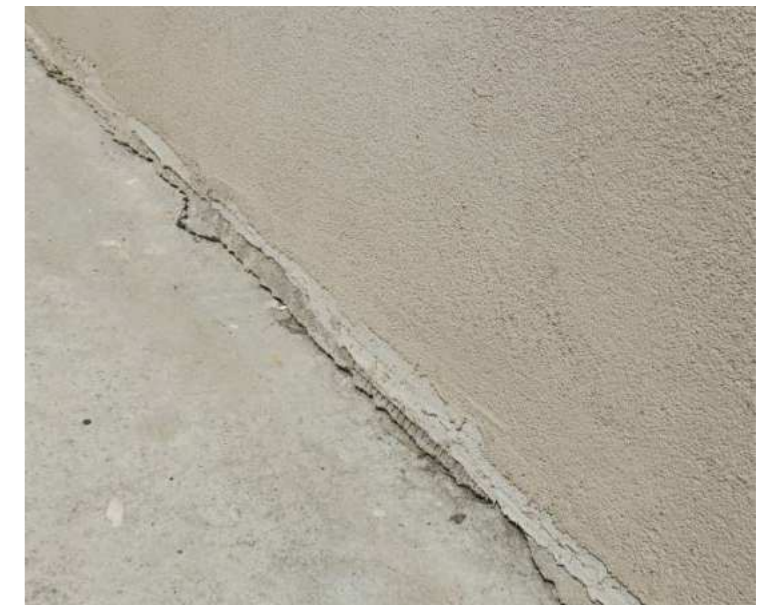
Foto N°39 - Particolare della lavorazione eseguita lungo la linea di contatto tra la parete ed il marciapiedi di cui alle Foto N°37 e 38 (condizione non oggetto di contestazione nell'atto di citazione)

- 2) la rasatura evidenzia **segni di scorretta esecuzione** carico della facciata laterale (lato sud) del fabbricato limitatamente nella sua parte inferiore lungo la linea di contatto con il marciapiedi (**Foto N°39**) ove è visibile la fuoriuscita della rete per carenza di materiale rasante;

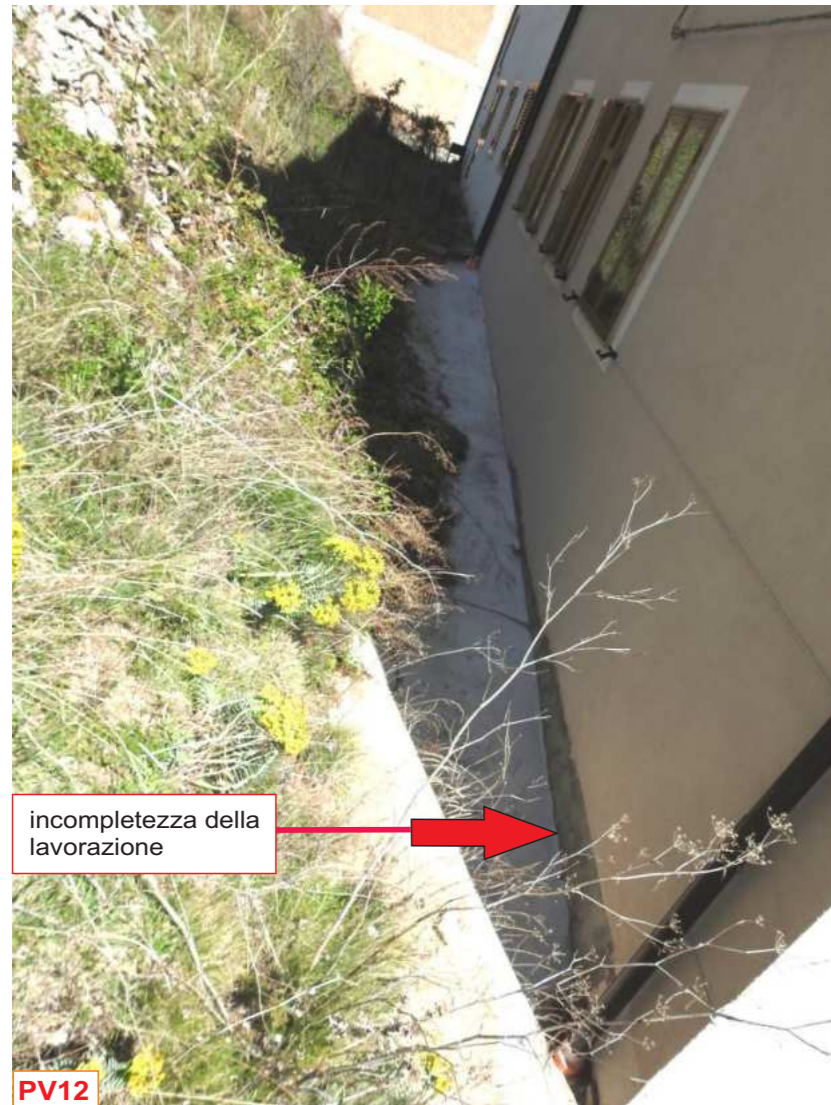
Foto N°40- Fronte posteriore (lato ovest): si evince l'incompletezza della lavorazione nella zona di contatto con lo strato di fondo in materiale cementizio

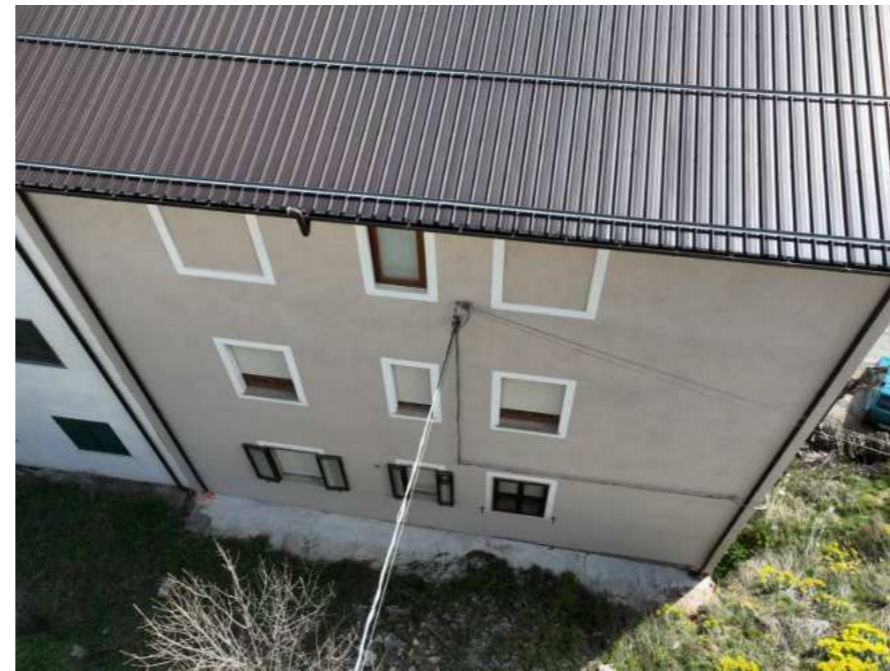
Foto N°41 - Vista da drone del fronte posteriore del fabbricato

- 1) la rasatura non è stata eseguita nella sua **completezza** lungo la parte inferiore della facciata posteriore (lato ovest) del fabbricato (**Foto N°40, 41, 42**);

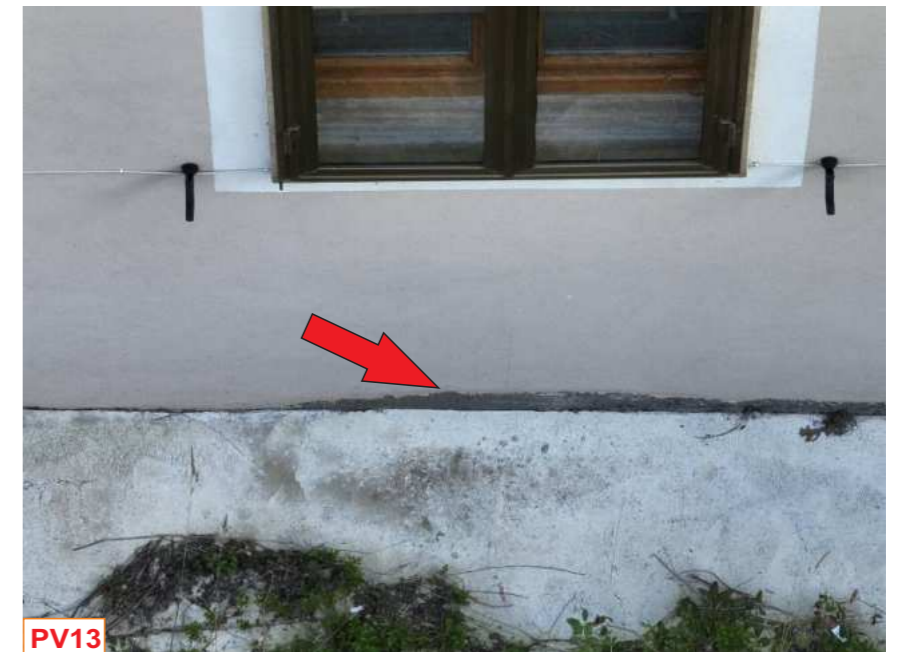
Foto N°42-Vista frontale ravvicinata raffigurante l'incompletezza della lavorazione cui alla foto n°40 ad andamento irregolare

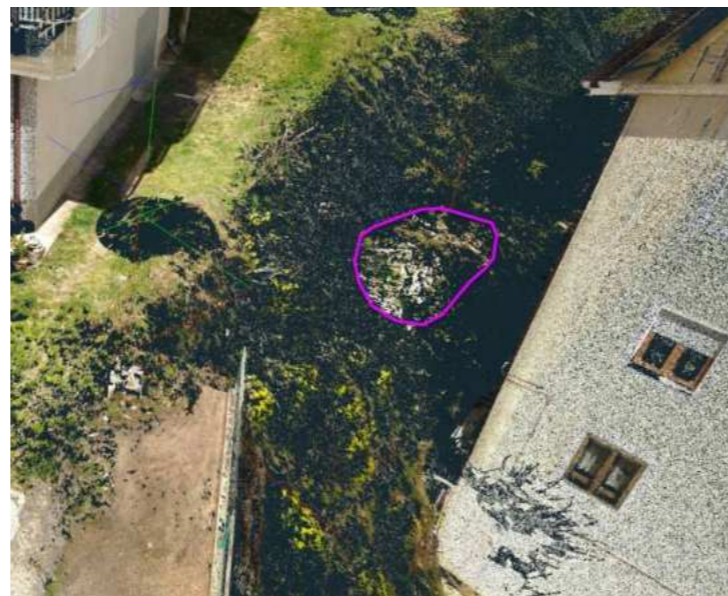
Foto N°43 - Posizione in cui sono stati accumulati i rifiuti prodotti dal complesso delle lavorazioni effettuate

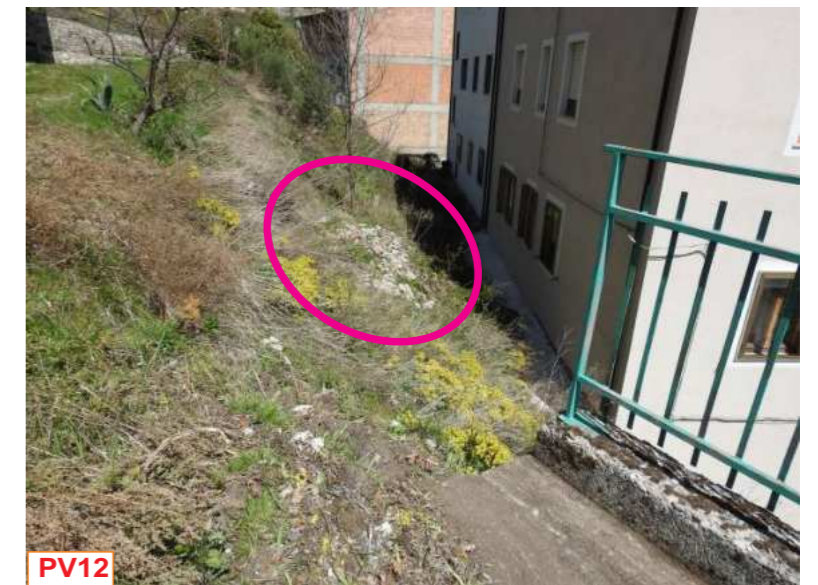
Foto N°44 - Altra indicazione del cumulo di rifiuti di cui alla Foto N°44

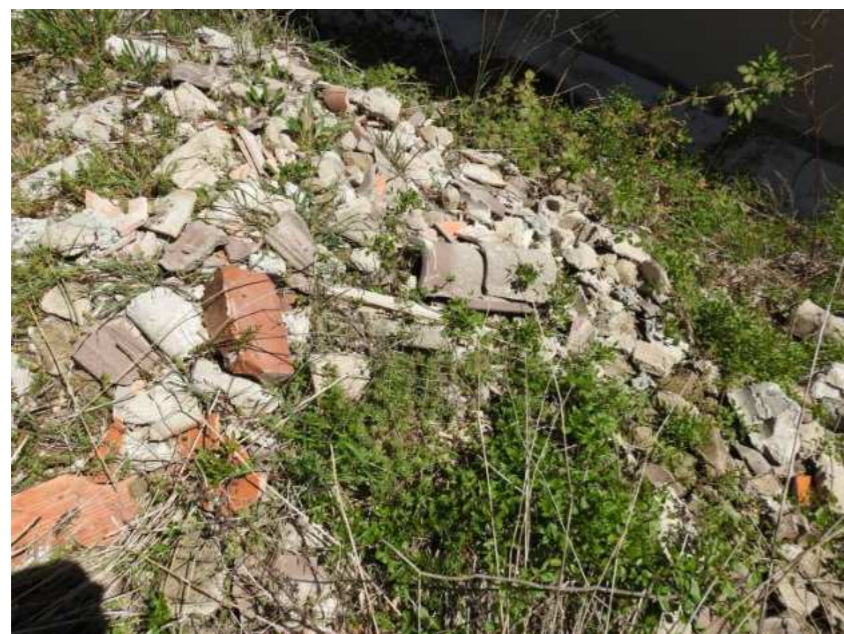
Foto N°45 - Vista ravvicinata dei rifiuti giacenti lungo la scarpata indicati anche nelle Foto N°43 e 44 e precedenti N°7, 8 e 9

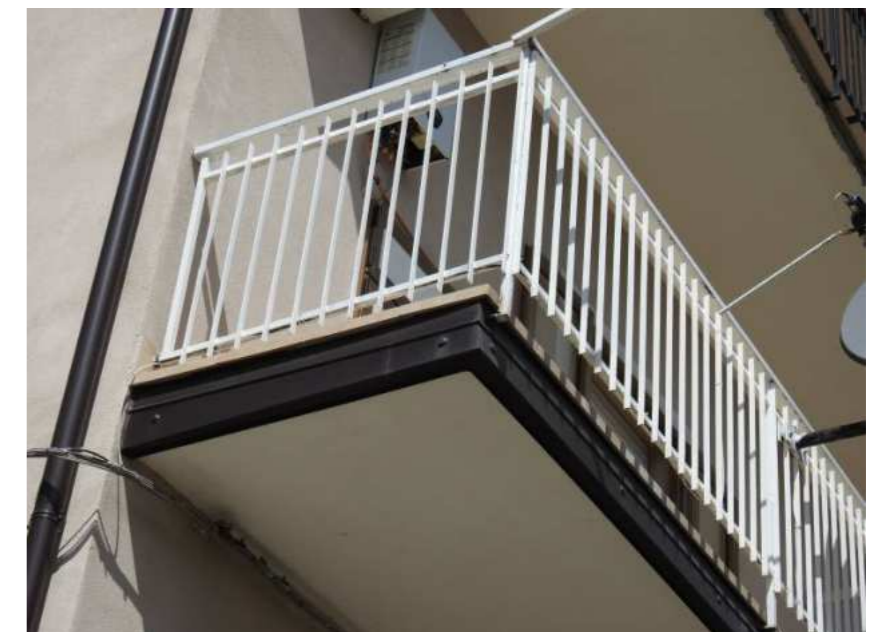
Foto N°47 - Vista dal basso dell'intradosso del balcone del primo piano di cui alla Foto N°46 e del frontale rivestito con scossalina in lamiera dopo i lavori di ripristino
