CORTE D'APPELLO DI CATANZARO
PRIMA SEZIONE CIVILE

RELAZIONE DI CONSULENZA TECNICA D'UFFICIO

causa civile n°106/2015 R.G.A.C. vertente tra:

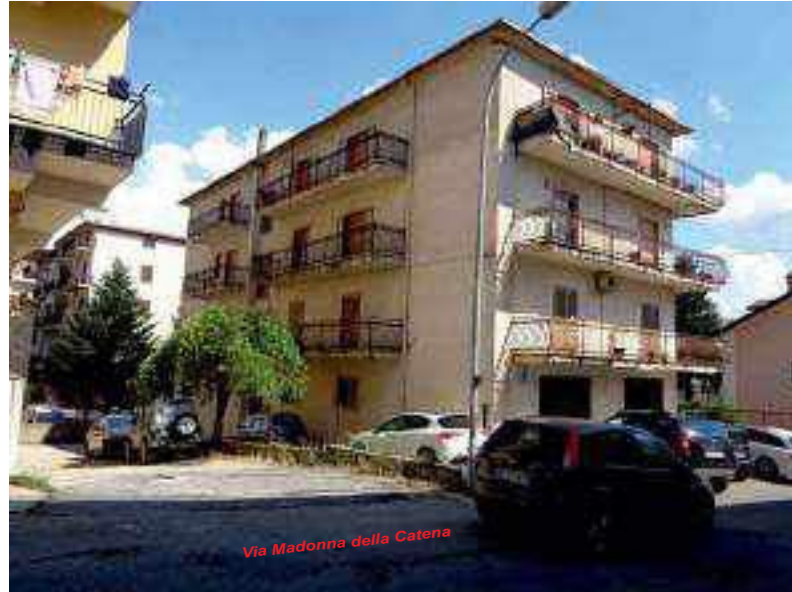
-l'intonaco, ammalorato in maniera diffusa (con maggiore intensità a carico delle pareti esterne del piano seminterrato e del terzo piano) ha perso la sua originaria uniformità cromatica e compattezza: in quasi tutte le facciate sono visibili segni di distacco/sfaldamento, efflorescenze saline, lesioni da ritiro, presenza di umidità di risalita e formazione di muschi nella zona di contatto con la pavimentazione dei balconi nonché con quella esterna della corte (All. N°4-Tav. N°1, Foto dal N°1 al N°6 e N°9);

Foto N°2 - Prospetto del fronte ovest. Si intravede lo stato di degrado materico delle finiture esterne, il dissesto dei balconi e della pensilina di copertura, ampiamente esposti nelle schede descrittive delle singole u.i.u. (v. All. N°5)

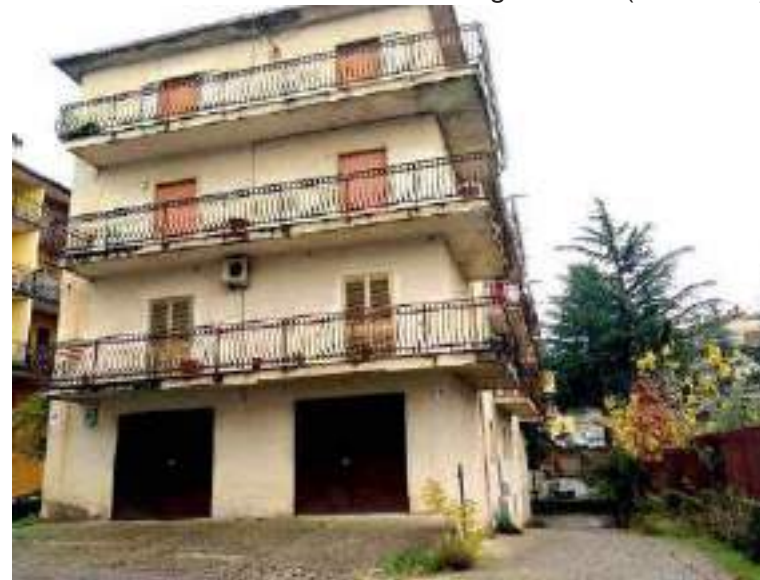
Foto N°3 - Vista dal basso del fronte est. Si può notare lo stato di dissesto generalizzato di tutti i balconi, riportato in dettaglio nelle schede descrittive delle singole u.i.u. (v. All. N°5)

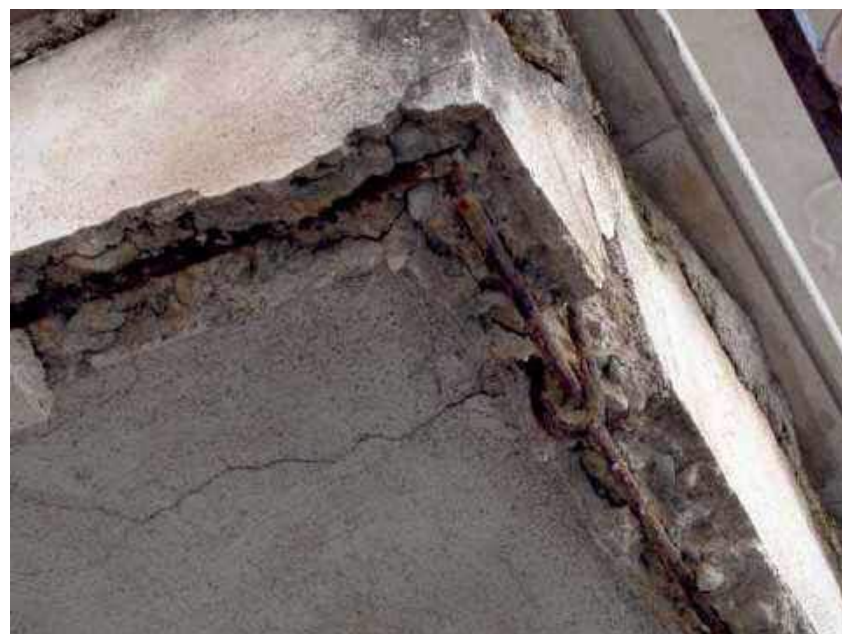
- i balconi e la pensilina di copertura, oltre al degrado materico del loro intradosso, in alcuni punti (All. N°4-Tav. N°1, Foto N°7 e 8) presentano segni di dissesto del calcestruzzo di cui sono costituiti, in quanto lo stato di corrosione avanzata dei ferri di armatura ha causato l'espulsione del copriferro con messa a nudo dei ferri di armatura.

Foto N°8 - Il dissesto dei balconi situati intorno all'angolo sud - ovest del fabbricato

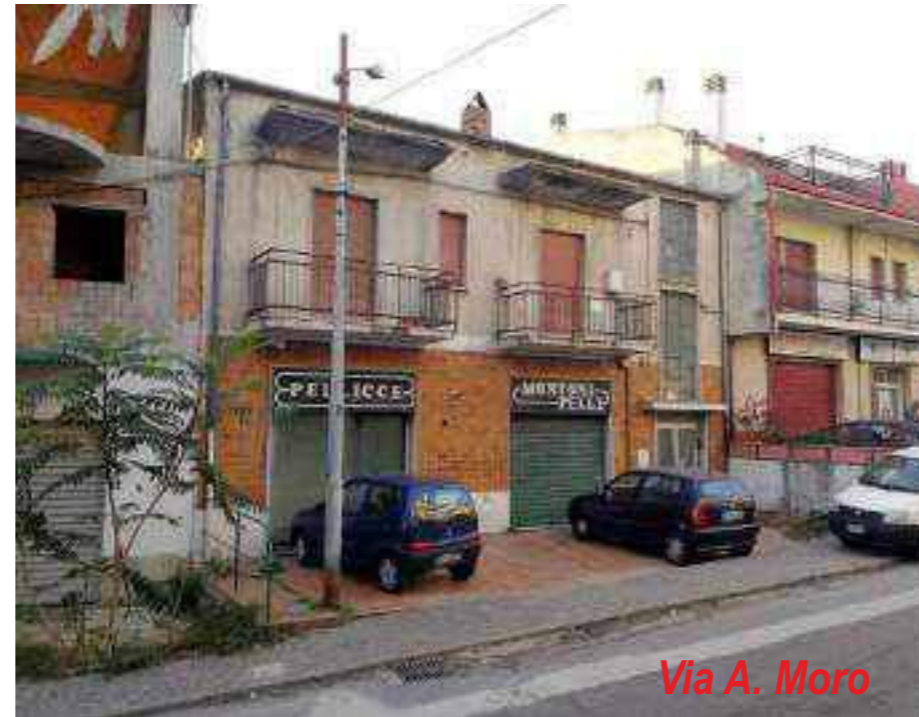
Foto N°12 - Vista ravvicinata della Foto N°2 dalla quale si può notare lo stato di degrado dei balconi e delle soprastanti pensiline (v. descrizione in Scheda N°11)

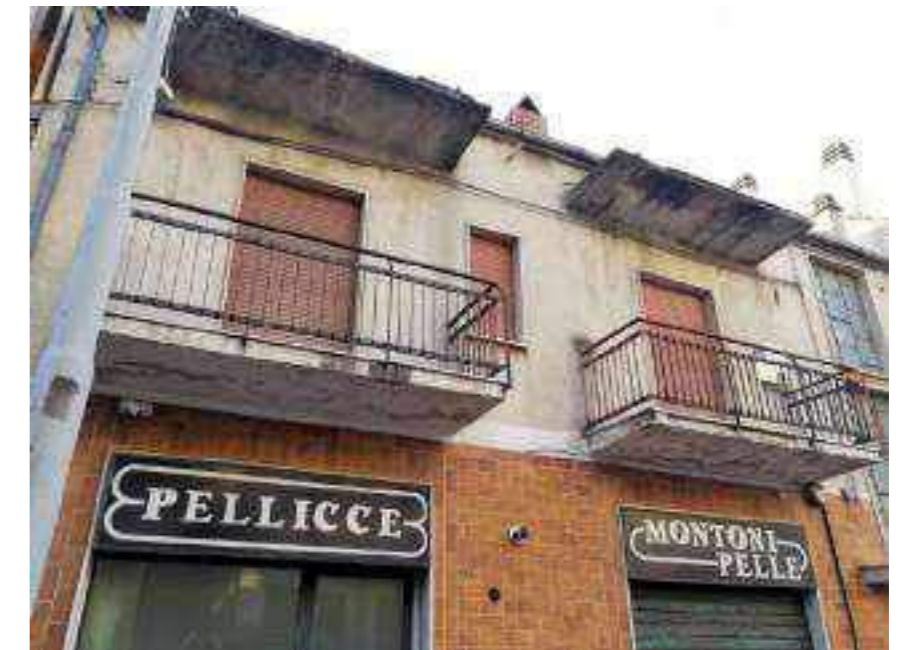
Foto N°13 - Particolare del balcone su Via A. Moro ripreso nella Foto N°12

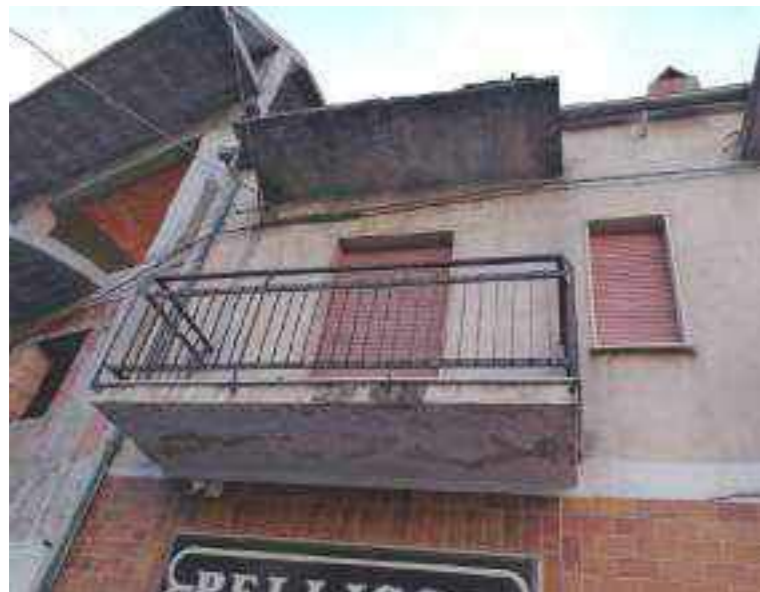
Foto N°14 - Particolare della pensilina sul balcone della Foto N°13. Si può notare l'avanzato degrado dei materiali, come descritto nella Scheda N°11

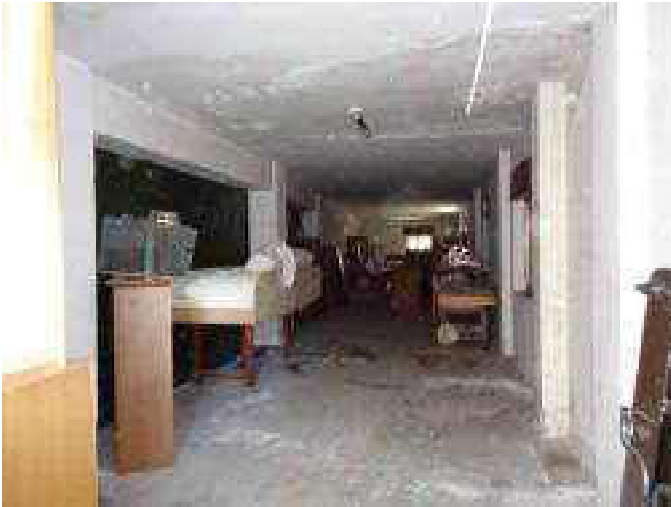
Foto 2B - Interno ripreso dall'accesso n°civ. 125
(degrado del soffitto e del pavimento per
umidità da infiltrazioni)

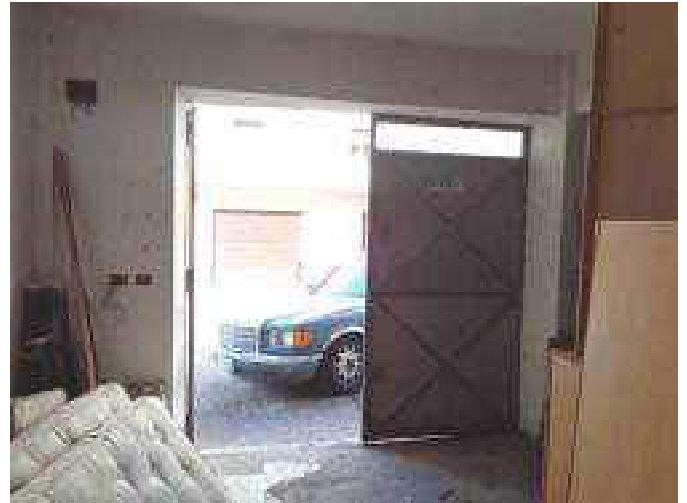
Pavimento: scadente; mattonelle in granigliato di marmo deteriorate e dissestate in più punti (v. Foto 2D, 2E); in parte di diversa tipologia (o non definiti) negli ambienti che risultano in corso di realizzazione.

Foto 2D - Particolare del degrado del pavimento
nei pressi dell'ingresso al n°civ. 123

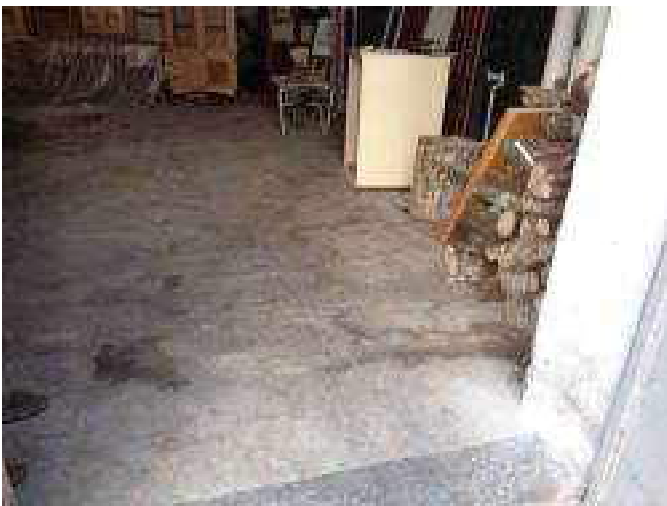
Foto 2E – Particolare del dissesto del pavimento
nei pressi dell'ingresso al n°civ. 125

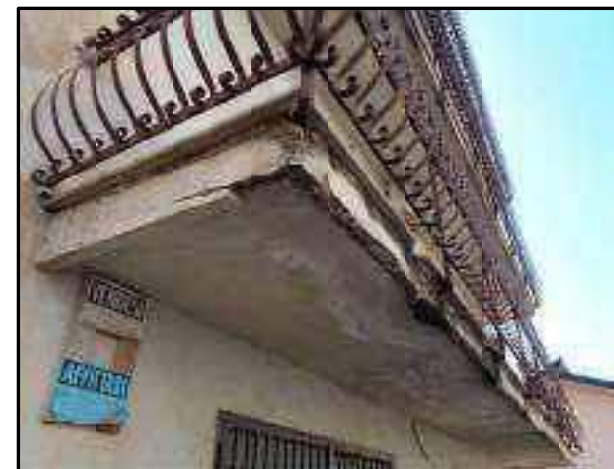
Balconi, ringhiere: molto scadente; balconi e relativo pavimento sono in stato di degrado con distacco degli elementi; assenti i battiscopa; parte del pavimento dei balconi presenta sostanze vegetali tra i giunti di connessione degli elementi; la ringhiera è in stato di avanzato degrado ossidativo; i frontalini dei balconi sono privi del copriferro causa il profondo stato ossidativo dei ferri di armatura (v. Foto 3A, 3O ed in All. N°4 Foto N°7 e 8).

Foto 3A - Vista del balcone sul fronte ovest in avanzato stato di degrado (calcestruzzo e ringhiera)

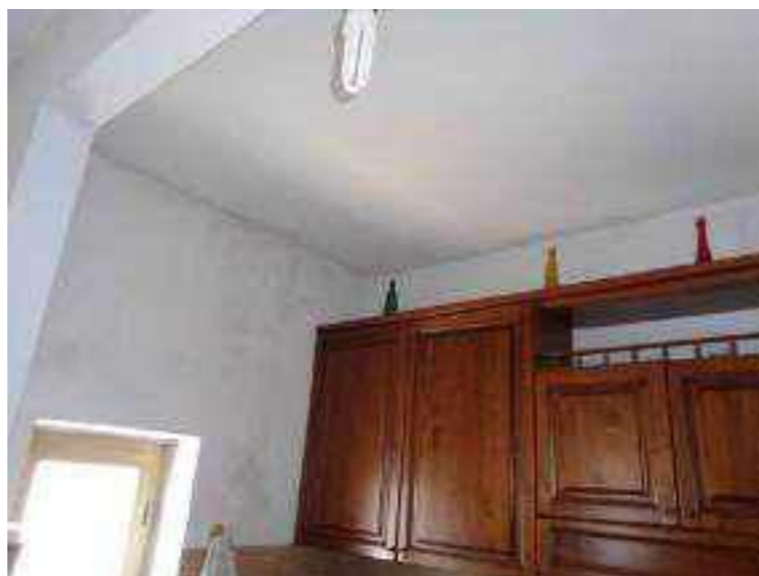
Lesioni su pareti interne e soffitti: lesioni interne, presenti lungo l'angolo in basso a sx della finestra in cucina, lungo quello in alto a dx della finestra del bagno ed in corrispondenza dell'angolo sx di una camera (v. Foto 3L, 3M).

Foto 3L - Bagno: segni di trascorsa umidità da infiltrazioni sul soffitto e lesione verticale lungo la parete

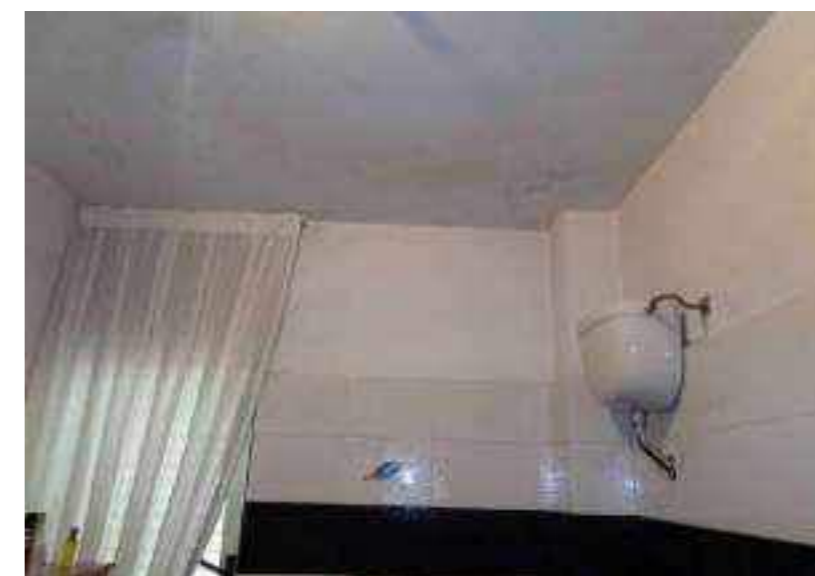
Foto 3M - Lesione in corrispondenza della finestra (cucina)

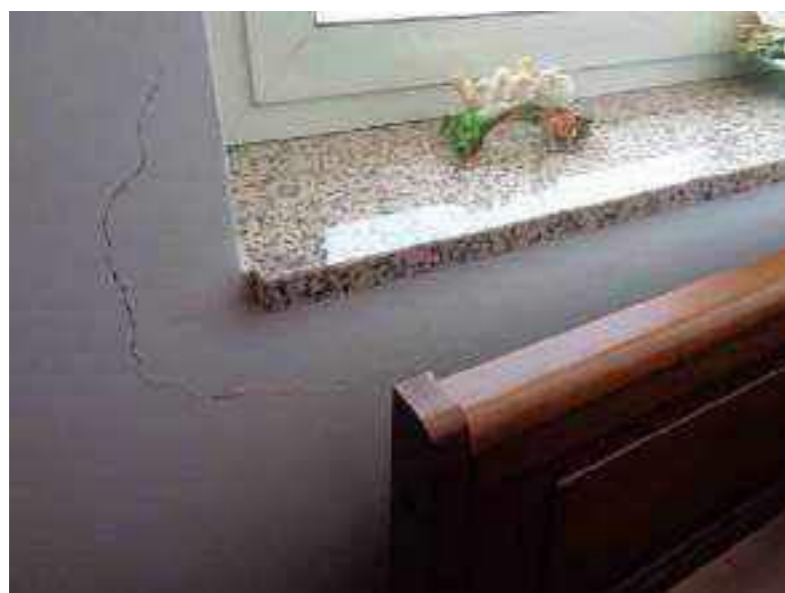
Finiture esterne: scadente; intonaco con segni di distacchi variamente localizzati, umidità ascendente, degrado materico e lesioni superficiali da ritiro (v. Foto 3N).

Foto 3N - Pareti esterne prive di battiscopa sul pavimento dei balconi, con distacchi e lesioni dell'intonaco

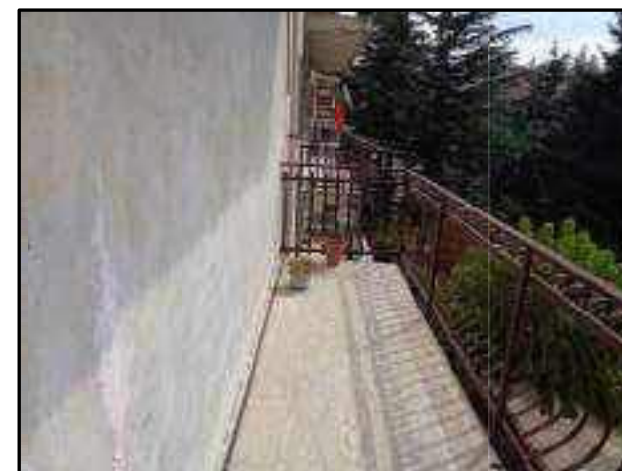
Foto 5F - Il balcone, visto dal piano sottostante, è rappresentativo dello stato di avanzato degrado in cui versano anche i restanti oggetti

Balconi, ringhiere: scadente; la ringhiera è in stato di diffuso degrado causa l'ossidazione metallica; assenti i battiscopa ad esclusione del fronte nord; i frontalini dei balconi sono privi del copriferro a causa del profondo stato ossidativo dell'armatura (v. Foto 5F ed in All. N°4 Foto N°2, 4 e 8).

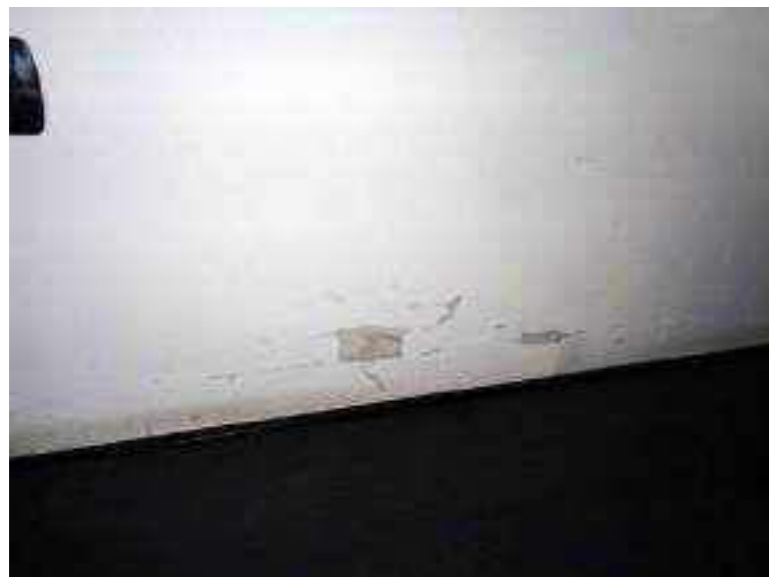
Stato di umidità su pareti e soffitti: segni di umidità diffusa in vari ambienti (da pioggia e/o da condensa) sia nelle zone inferiori che in quelle superiori delle pareti esterne, dovute al degrado della pensilina di copertura e dell'intonaco esterno (v. Foto 6G, 6H, 6L, 6M, 6N, 6O, 6P, 6Q).

Foto 6H - Umidità da condensa in una camera (fronte nord)

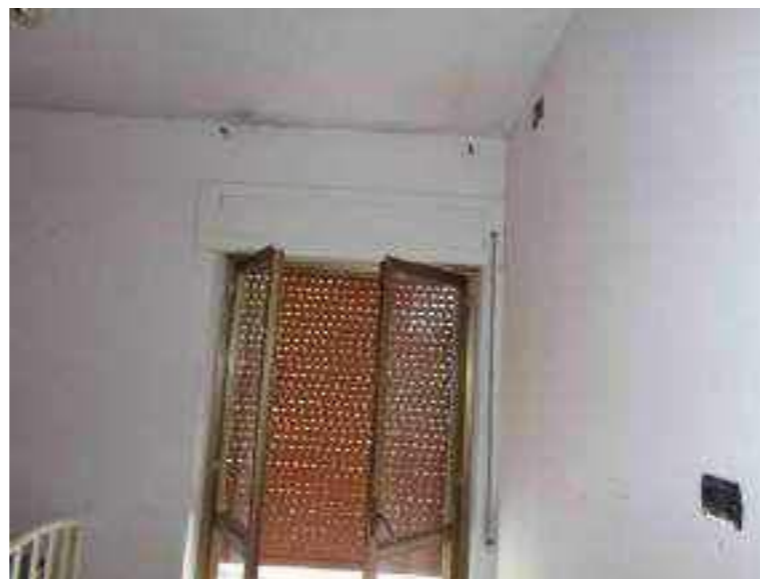
Foto 6I - Lesione passanti in varie direzioni lungo l'architrave dell'apertura che dà sul balcone (fronte sud)

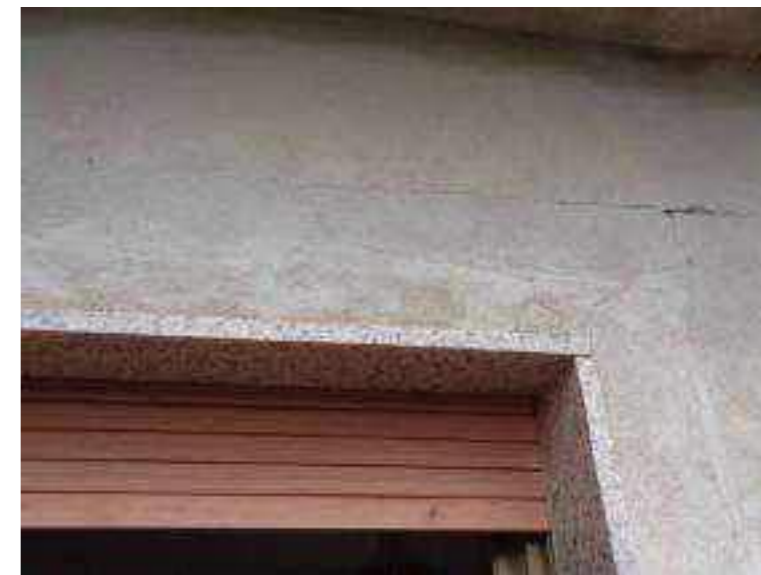
Finiture esterne: molto scadente; intonaco in diffuso stato di degrado con evidenti variazioni cromatiche, lesioni da ritiro e distacchi localizzati e presenza di muschi (patina verde, v. Foto 6L, 6M e 6Q); si evidenziano ripristini localizzati al fine di eliminare/contenere l'umidità ascendente (v. Foto 6O, 6P).

Foto 6L - Stato di degrado del balcone sul fronte nord (marcata umidità da risalita con formazione di muschi)

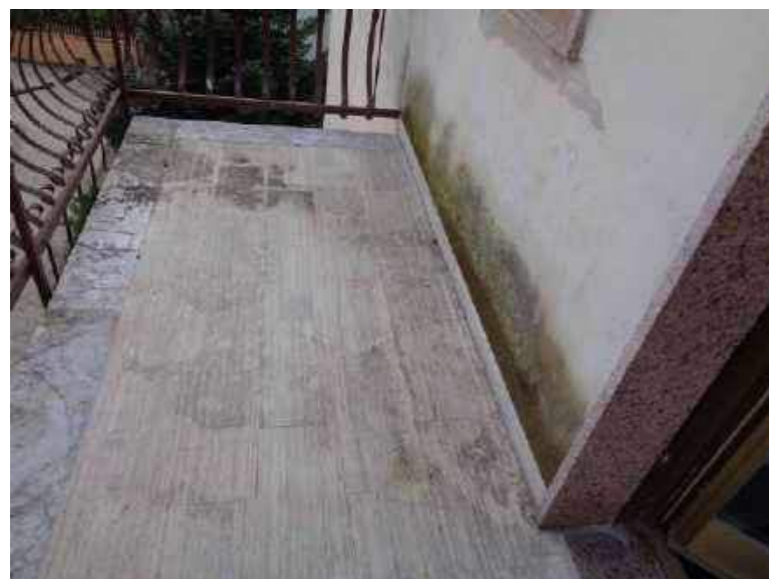
Balconi, ringhiere: scadente; la ringhiera è in stato di diffuso degrado causa ossidazione metallica; i frontalini dei balconi sono privi del copriferro a causa del profondo stato ossidativo dei ferri di armatura (v. Foto N°3 in All. 4); la pensilina di copertura si presenta in diffuso degrado con decadimento materico dell'intonaco e del calcestruzzo (v. Foto 6L, 6N, 6Q); il pavimento del balcone presenta specie erbacee infestanti che fuoriescono dai punti di connessione degli elementi (v. Foto 6M).

Foto 6M -Consistente degrado a carico del balcone sul fronte sud (pavimento, intonaco e ringhiera)

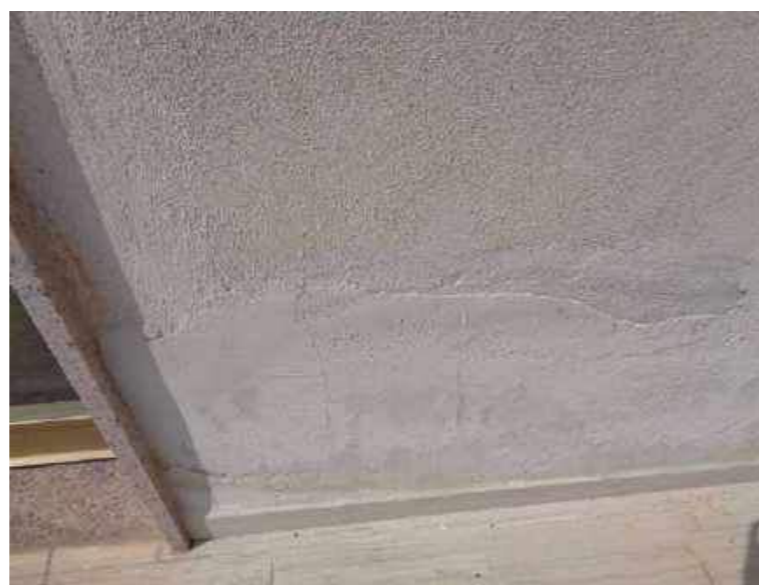
Foto 6Q - Stato di avanzato degrado materico della pensilina di copertura e della gronda (presenza di muschi)

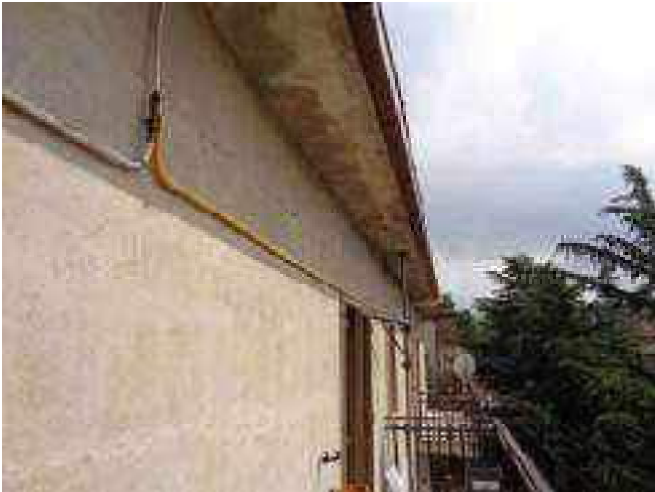
Balconi, ringhiere: scadente; la ringhiera è in stato di ossidazione metallica; i frontalini dei balconi sono privi del copriferro a causa del profondo stato ossidativo dei ferri di armatura (v. Foto 7M ed in All. N°4 Foto N°2 e 8); la pensilina di copertura si presenta in diffuso degrado con decadimento materico dell'intonaco e del calcestruzzo (v. Foto 7I).

Foto 7I – Vista della pensilina di copertura
(degrado materico dell'intradosso)

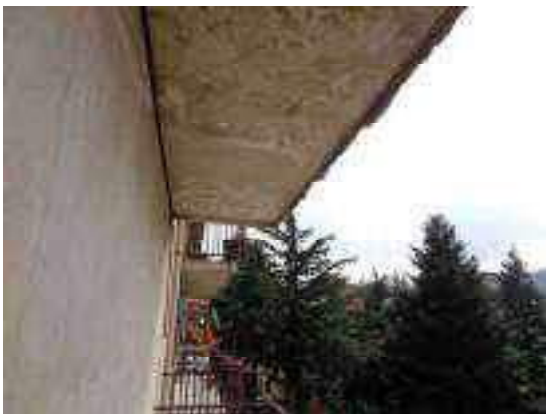
Foto 7M – Vista dello stato di degrado del balcone di piano, lato sud

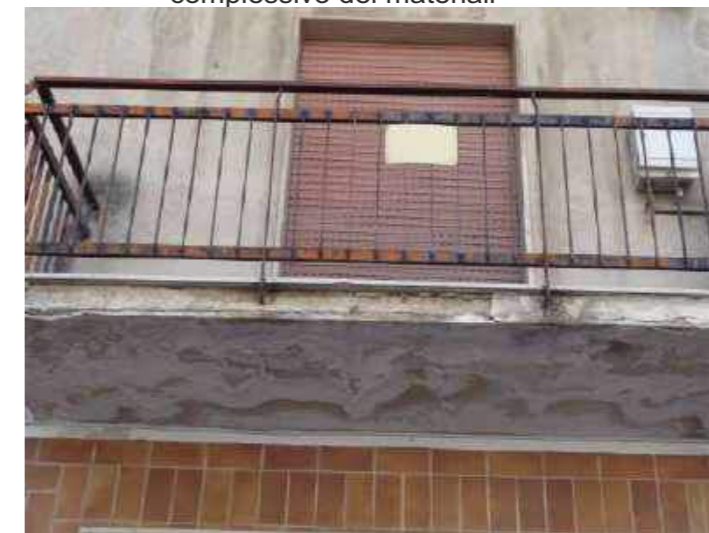
Foto 11D - Stato di degrado della pensilina posta sul balcone della Foto 11C (distacco di intonaco, espulsione del calcestruzzo, umidità e formazione di muschi)

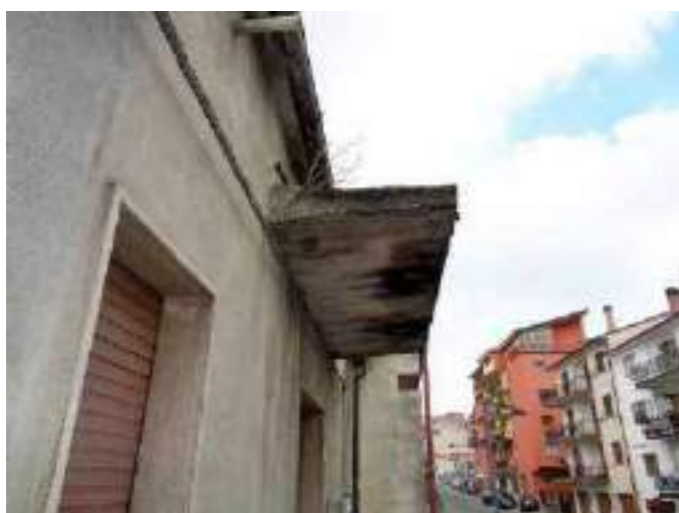
Foto 11E - Marcato degrado del soffitto e delle pareti per infiltrazione di acqua piovana

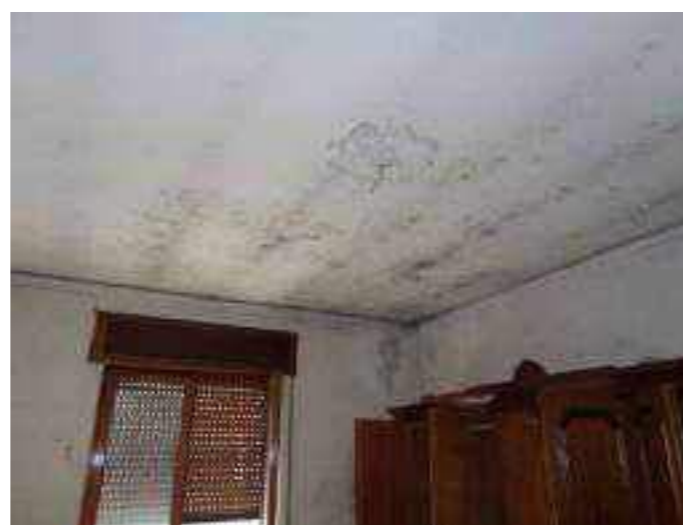
Foto 11F - Profondo degrado del soffitto e delle pareti con collasso dei materiali (intonaco, piastrelle, laterizi)

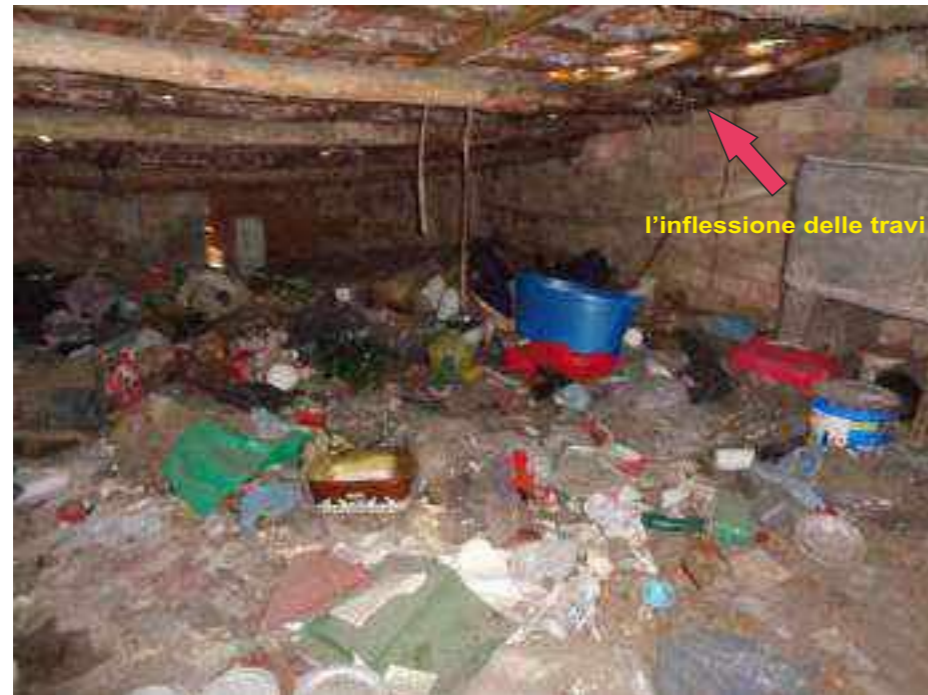
Foto 11M - Alta vista ravvicinata rappresentativa dello stato di criticità statica in cui versa la copertura

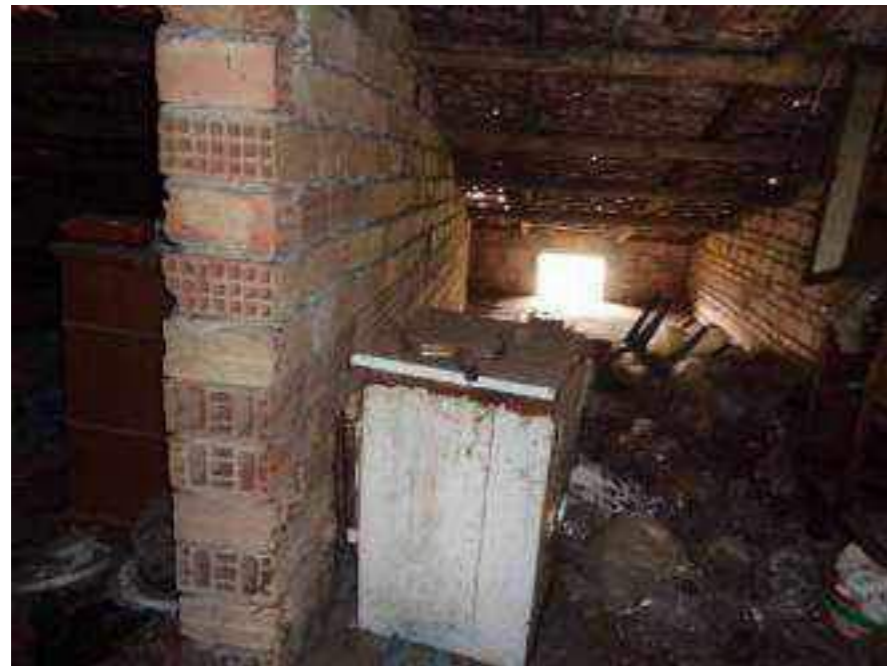
Foto 11P - Un vecchio fatiscente camino i cui fumi hanno lasciato traccia sulle travi della copertura
