RELAZIONE DI CONSULENZA TECNICA D'UFFICIO

TRIBUNALE ORDINARIO DI COSENZA

OGGETTO: causa civile N°..... vertente tra:
..... (attore) e (convenuto principale)

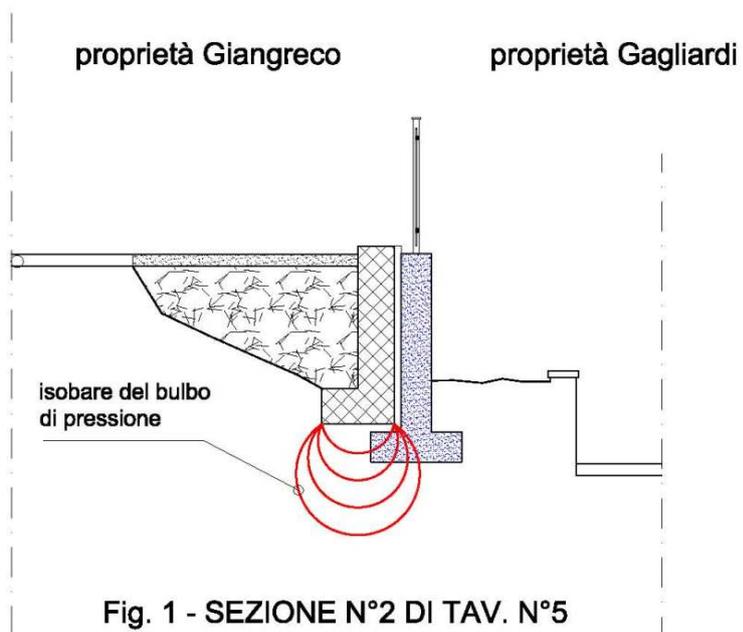
In particolare, richiamando la trattazione di parag. 5.1.3, l'eccessivo strapiombo del muro oggetto di causa nel tratto ricompreso tra la lesione n°1 e N°3 (confr. All. N°3-Tav. N°8), il disallineamento della testa del paramento, la non complanarità delle facciate che

delimitano la lesione N°1 e N°2 conseguente a movimenti rotatori differenziati, **denotano un stato di dissesto dovuto ad azioni esterne agenti sul muro e non al semplice cedimento fondale.**

Sulla base degli accertamenti eseguiti, il sottoscritto ritiene di poter affermare che il muro oggetto di causa fosse già "costretto" ad assolvere una funzione di parziale contenimento in quanto la quota del terreno di monte (in proprietà) risultava ad una quota maggiore di quella della fondazione del muro. Tale affermazione trova il suo fondamento nella constatazione che lo scavo n°4 (All. N°3-Tav. N°4) ha messo alla luce che la quota dell'estradosso dell'ala di fondazione del muro realizzato dalla sig.ra è maggiore di circa 35-40 cm di quella della fondazione del muro oggetto di causa (All. N°3-Tav. N°5, sezione 2) e, pertanto, si arguisce che, per posare la fondazione del muro, la parte convenuta ha dovuto rimuovere del terreno superficiale per uno spessore non meno di 20-30 cm.
