Dissesto idrogeologico di TARSIA (CS) del 21-22 dicembre 2006

di **Beniamino Falvo***, **Giuseppe Infusini**** e **Concetta Perri****

In occasione del recente fenomeno alluvionale che ha interessato il centro abitato di Tarsia (CS) (21-22 dicembre 2006), l'Amministrazione Comunale, ha incaricato i tecnici summenzionati di effettuare uno studio per la riduzione del rischio idrogeologico dell'abitato.

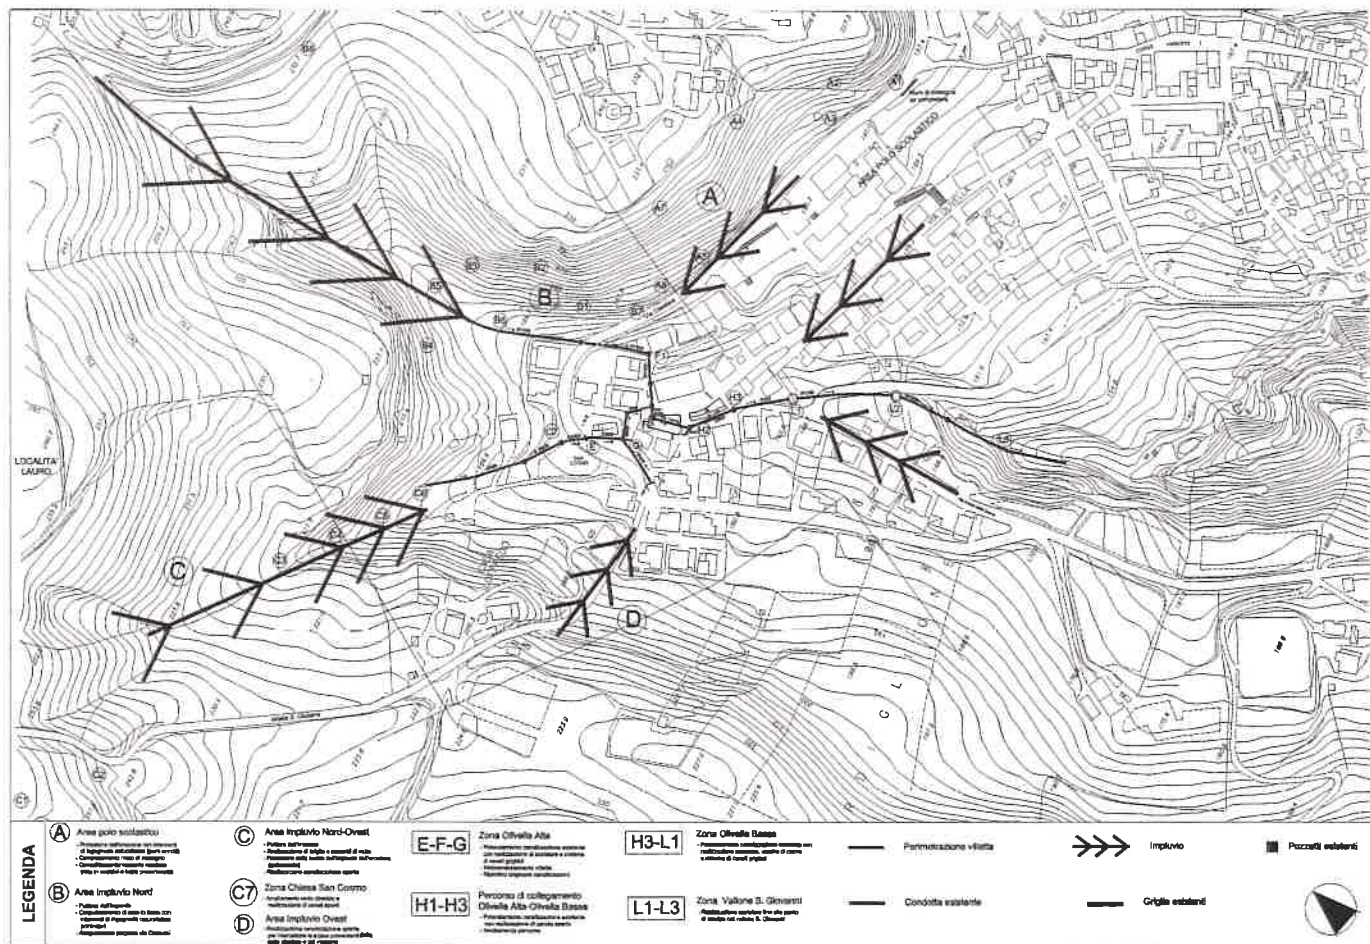
Figura 2 - Planimetria generale con indicazione delle canalizzazioni esistenti e delle aree di intervento

In riferimento alla tipologia delle opere e alla geomorfologia dei luoghi, si è zonizzato il territorio in modo che, tutti gli interventi progettati, possono classificarsi di tipo idrogeologico (le zone classificate A, B, C, D) o di tipo idraulico (le zone E, F, G, H, L) (Fig. 2 e tabella).

Per gli interventi di tipo idraulico sono stati previsti ampliamenti o realizzazione d'alcune opere quali griglie, pozzetti con vasche di calma per rallentare il deflusso delle acque, raccordo di cana-

lizzazioni di diametro adeguato, nuove canalizzazioni che si affiancano a quelle esistenti, con la finalità d'espletare un'opportuna regimazione supplementare delle acque, in occasione di intense precipitazioni.
