COMUNE DI TARSIA

DICHIARAZIONE DI IDONEITÀ STATICA DEL CENTRO POLIFUNZIONALE IMMIGRATI (EX EDIFICIO SCUOLA MEDIA)

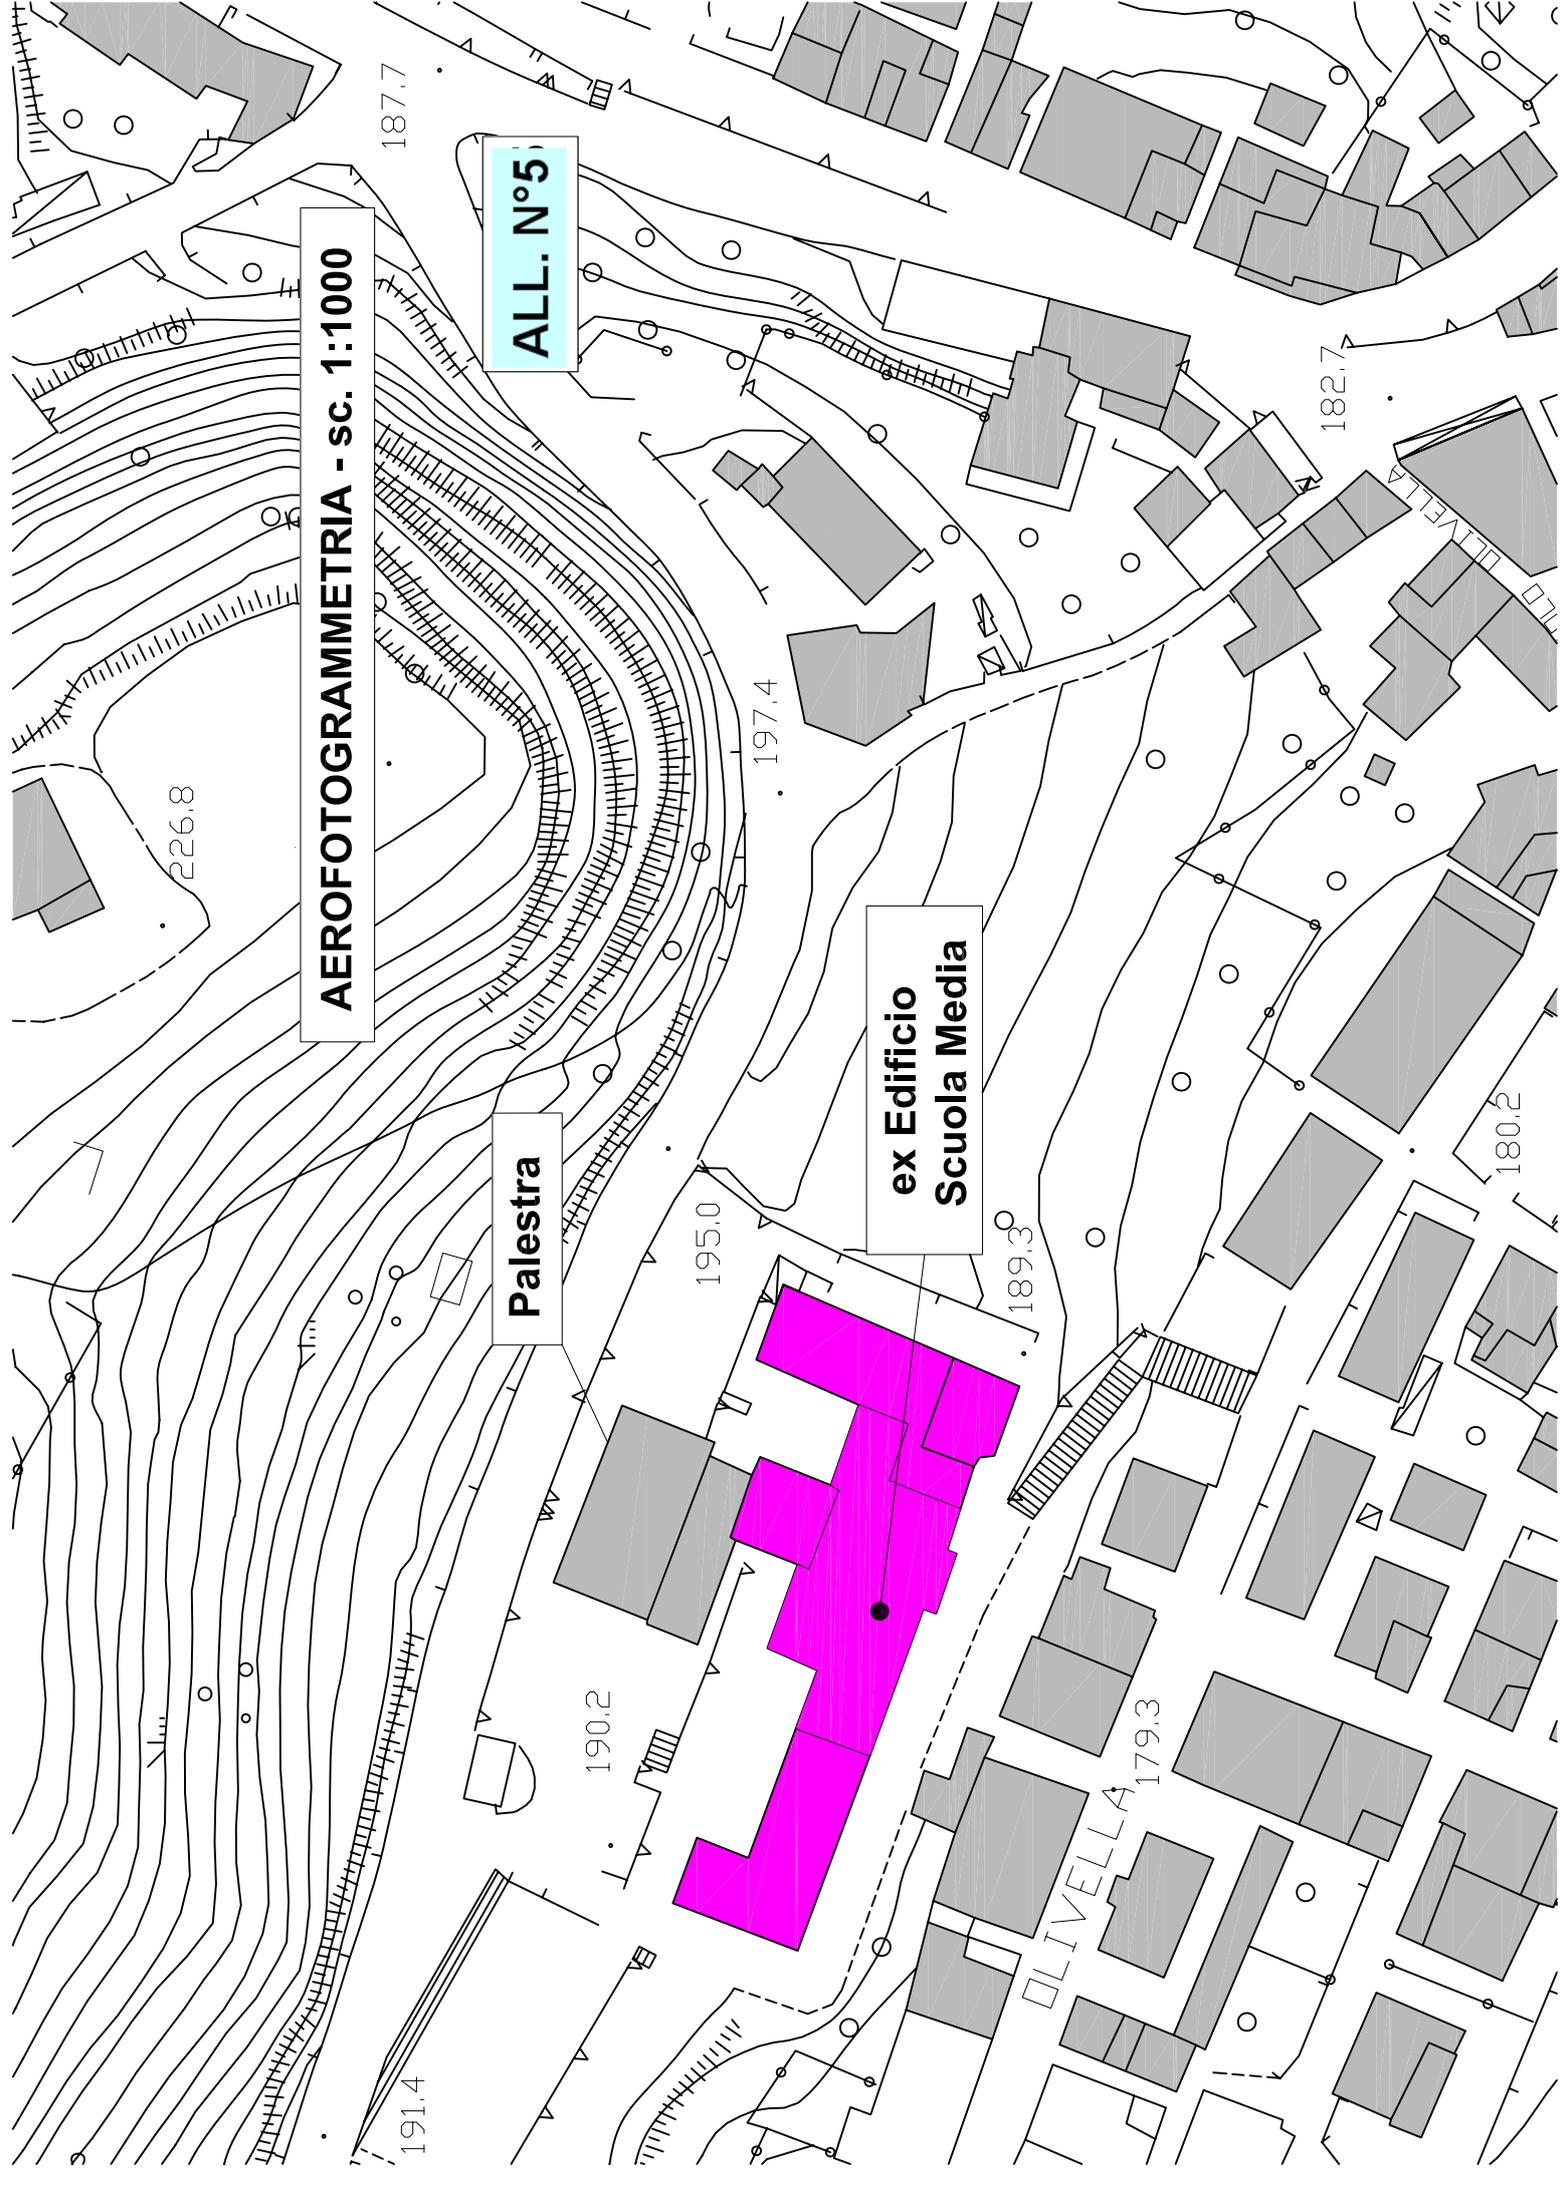
La scuola presenta, in generale, un **quadro fessurativo** localizzato prevalentemente sulle pareti in elevazione. Le lesioni hanno un andamento verticale, che segnalano il distacco fra la struttura portante e le tamponature, un andamento orizzontale in corrispondenza degli architravi e degli orizzontamenti, oltre che lesioni inclinate, generalmente a 45°, in corrispondenza delle aperture e dei nodi strutturali. Sono state riscontrate, inoltre, distacchi sulla pavimentazione di lieve entità localizzati nelle aule A1 – A2 - A3 – A4 e A5. **L’ala sud-est, presenta un quadro fessurativo più accentuato**; in particolare sono state rilevate lesioni verticali di scollamento fra i pilastri e le tamponature, inclinate nei punti di maggiore rigidità e orizzontali in corrispondenza degli orizzontamenti. L’area esterna, prospiciente la parte sud est dell’edificio, presenta avvallamenti e cedimenti della pavimentazione esterna, in corrispondenza proprio delle travi di fondazione, aggravatasi nel tempo per l’azione delle acque piovane non canalizzate che hanno “svuotato” in alcuni punti il terreno e lo hanno allentato, facendo aumentare la spinta del terreno sul prospiciente muro di sostegno che, a sua volta, ha subito un lieve ribaltamento del paramento verticale.

Tutte le lesioni interessano parti non strutturali, ma rappresentano comunque uno stato di dissesto in cui è necessario intervenire. Per analizzare e studiare il fenomeno è stato realizzato un rilievo dettagliato, con relativa **restituzione grafica del quadro fessurativo**, per accertare la qualità e la quantità del dissesto in atto.
