TRIBUNALE DI CROTONE
Sezione Civile

OSSERVAZIONI ALLA RELAZIONE DEL C.T.U.

OGGETTO: **Osservazioni** alla relazione del CTU inerente la causa civile n°592/2019 **R.G.A.C.** promossa da CONDOMINIO TORRE GIALLA (parte ricorrente) nei confronti di _____ (parte resistente), avente ad oggetto "Accertamento tecnico preventivo".

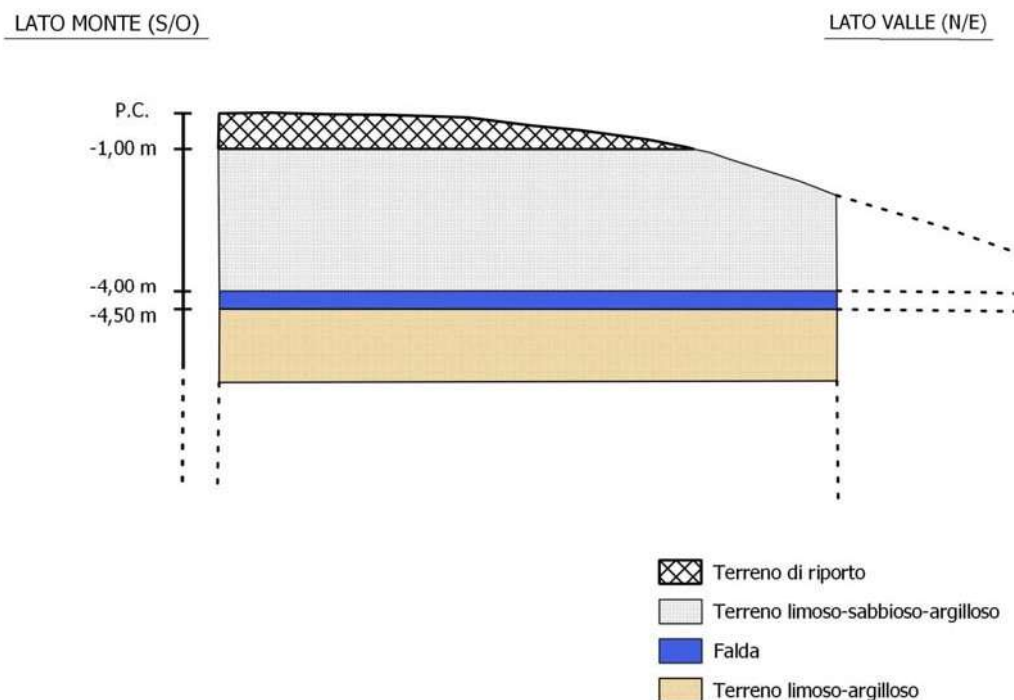
FIG. 1

SEZIONE SCHEMATICA RAPPRESENTATIVA DELLA STRATIGRAFIA DEL TERRENO
PRIMA DELLA REALIZZAZIONE DEL FABBRICATO
(DA STUDIO GEOLOGICO TAV. S3)

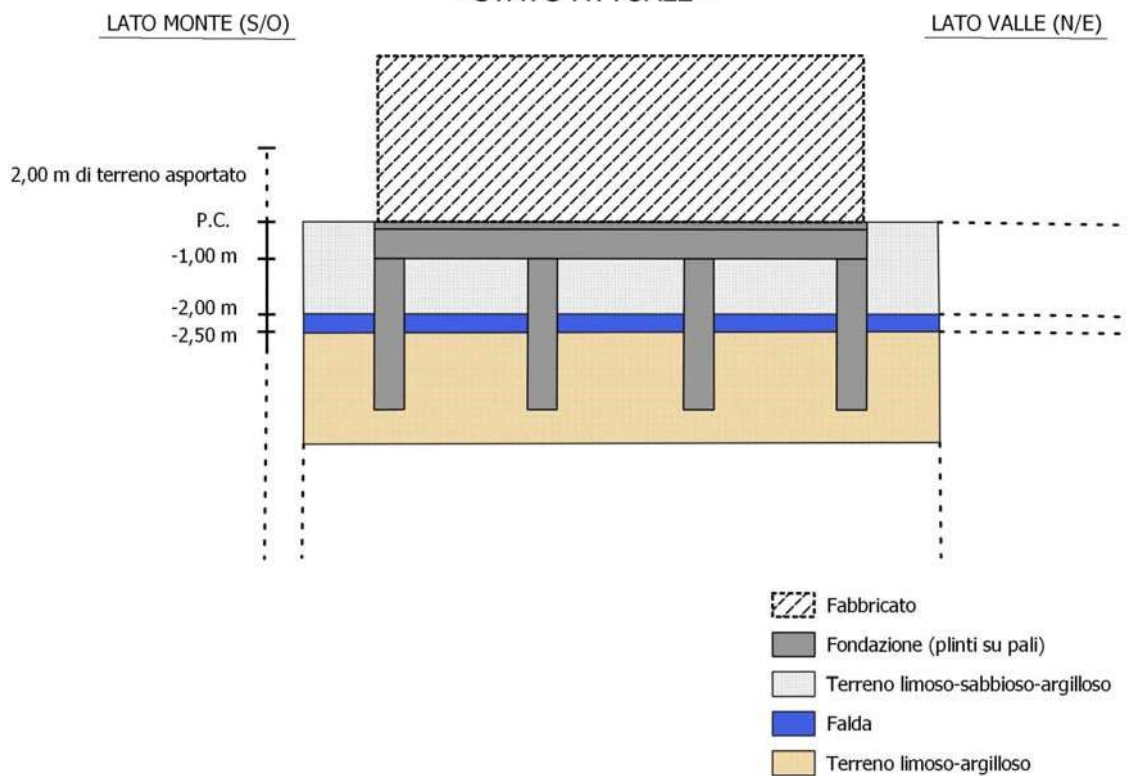
FIG. 2

SEZIONE SCHEMATICA RAPPRESENTATIVA DELLA STRATIGRAFIA
DEL TERRENO DI FONDAZIONE
- STATO ATTUALE -

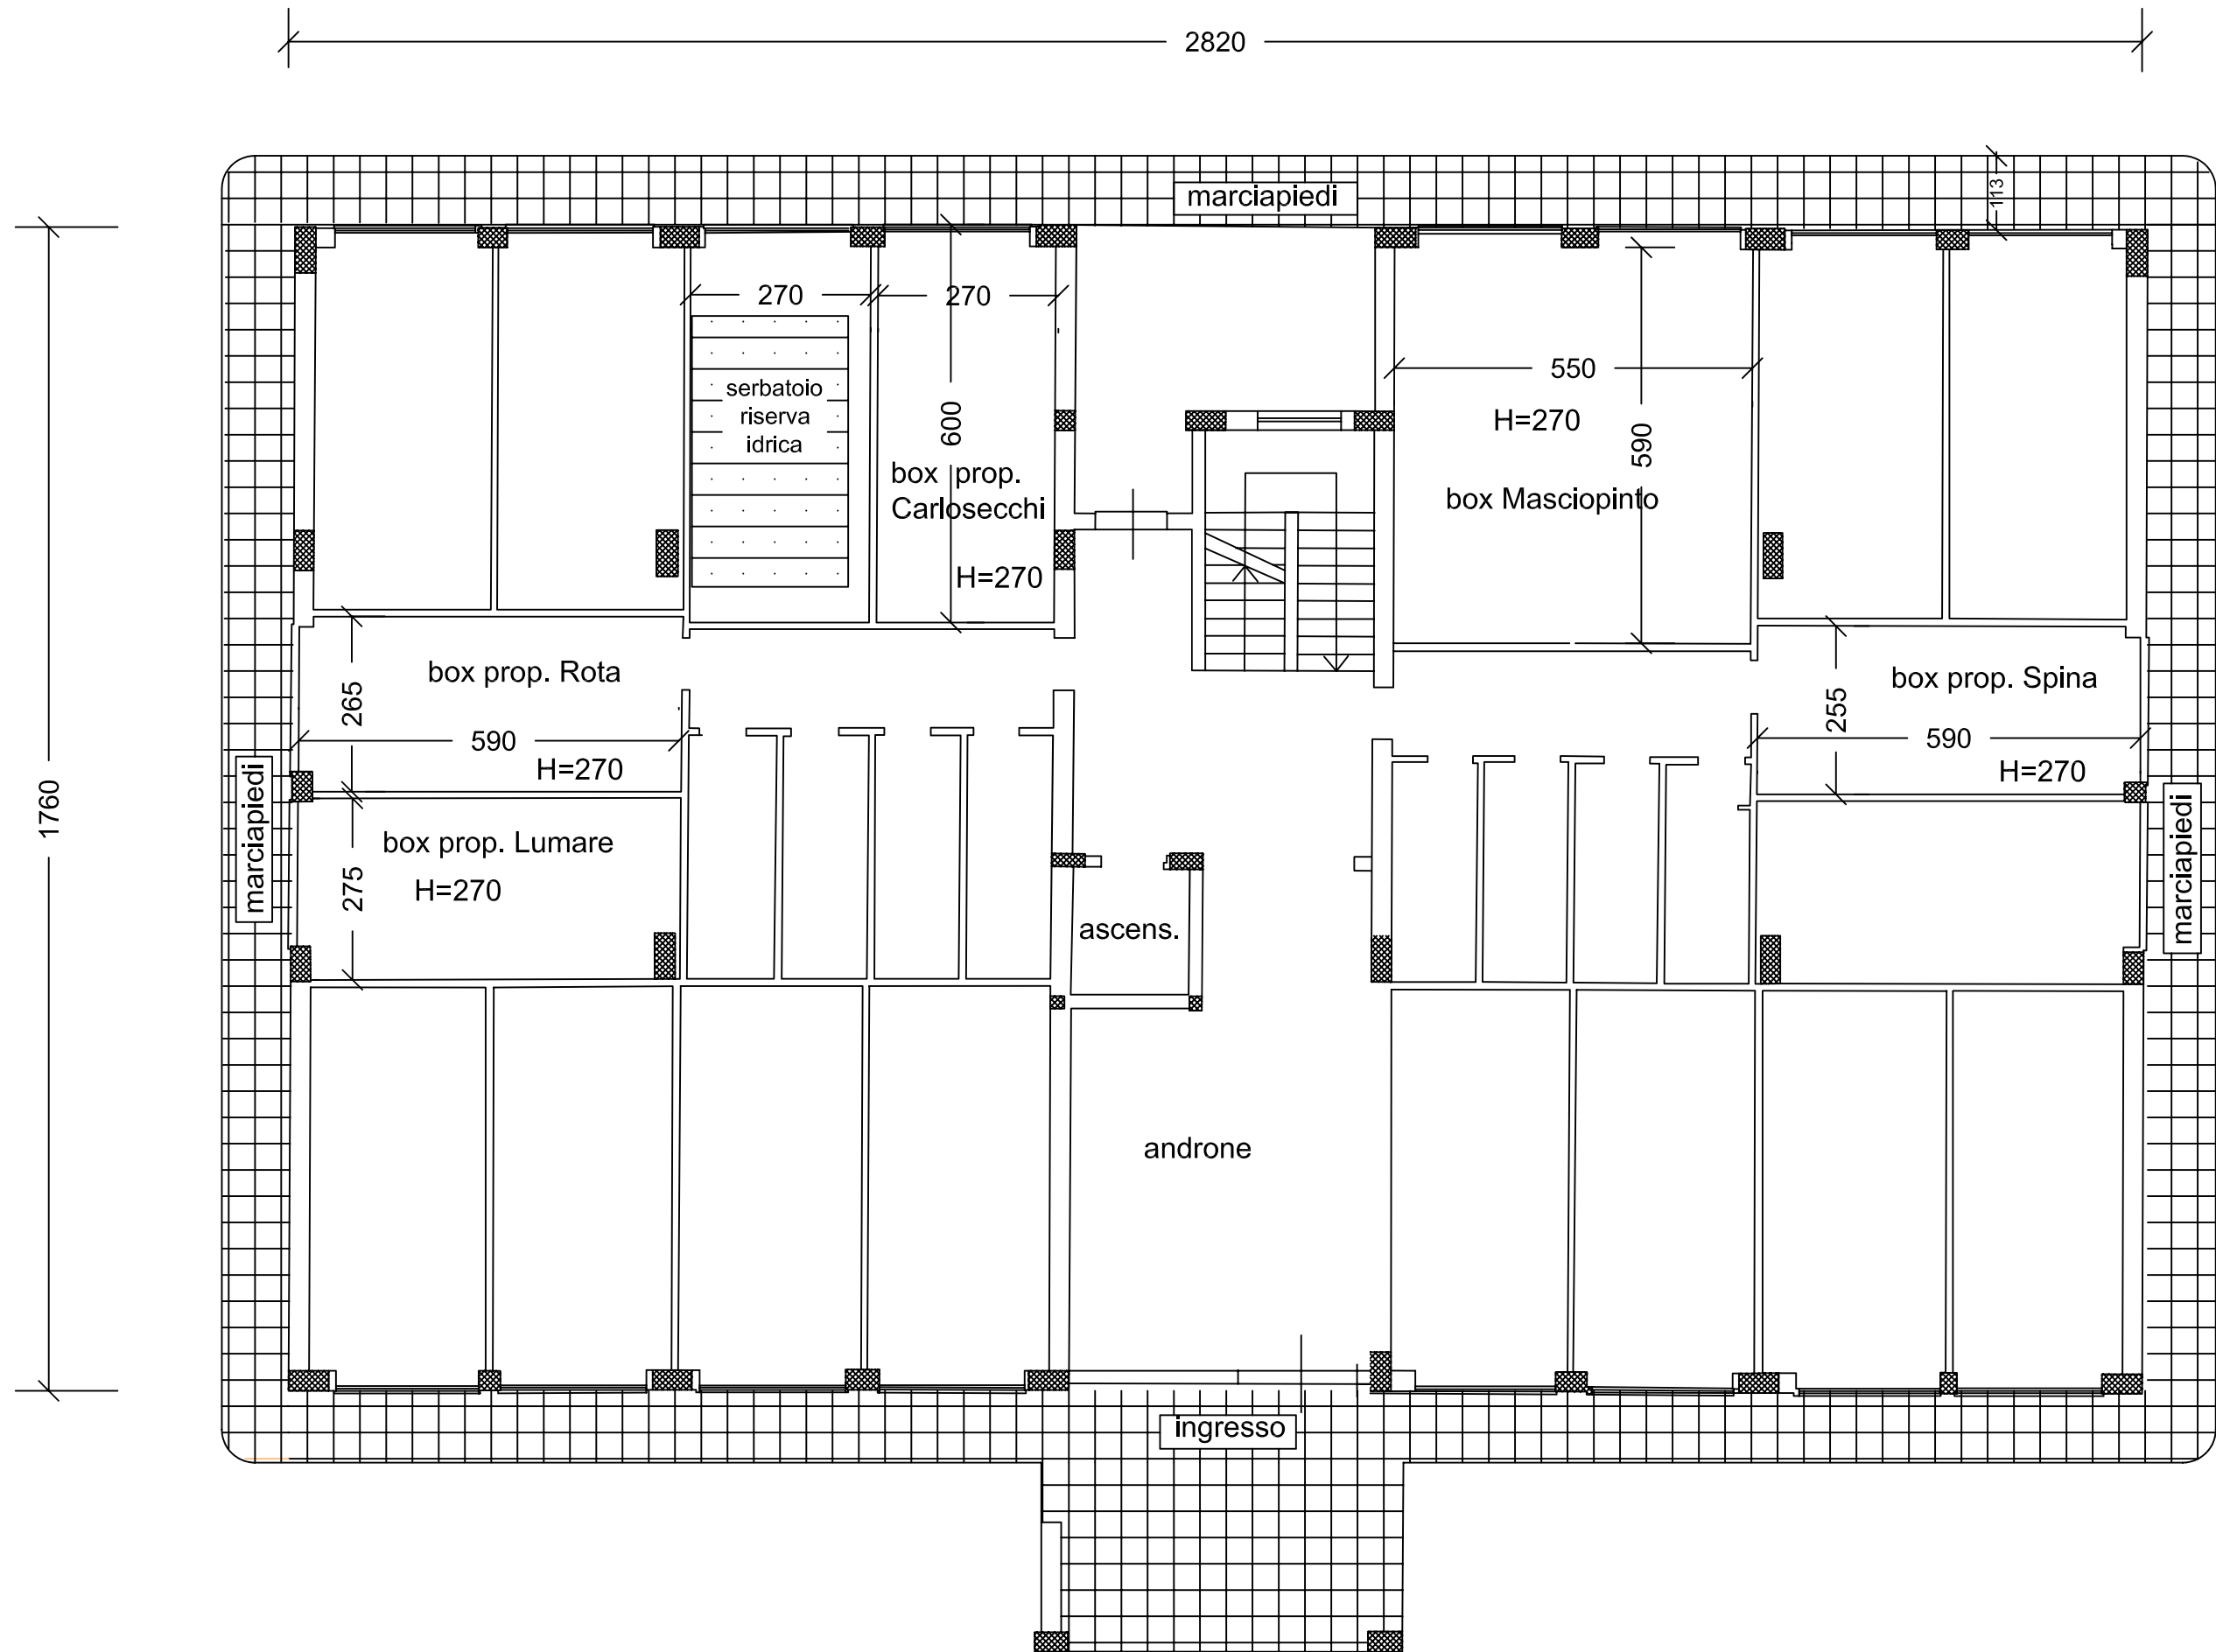
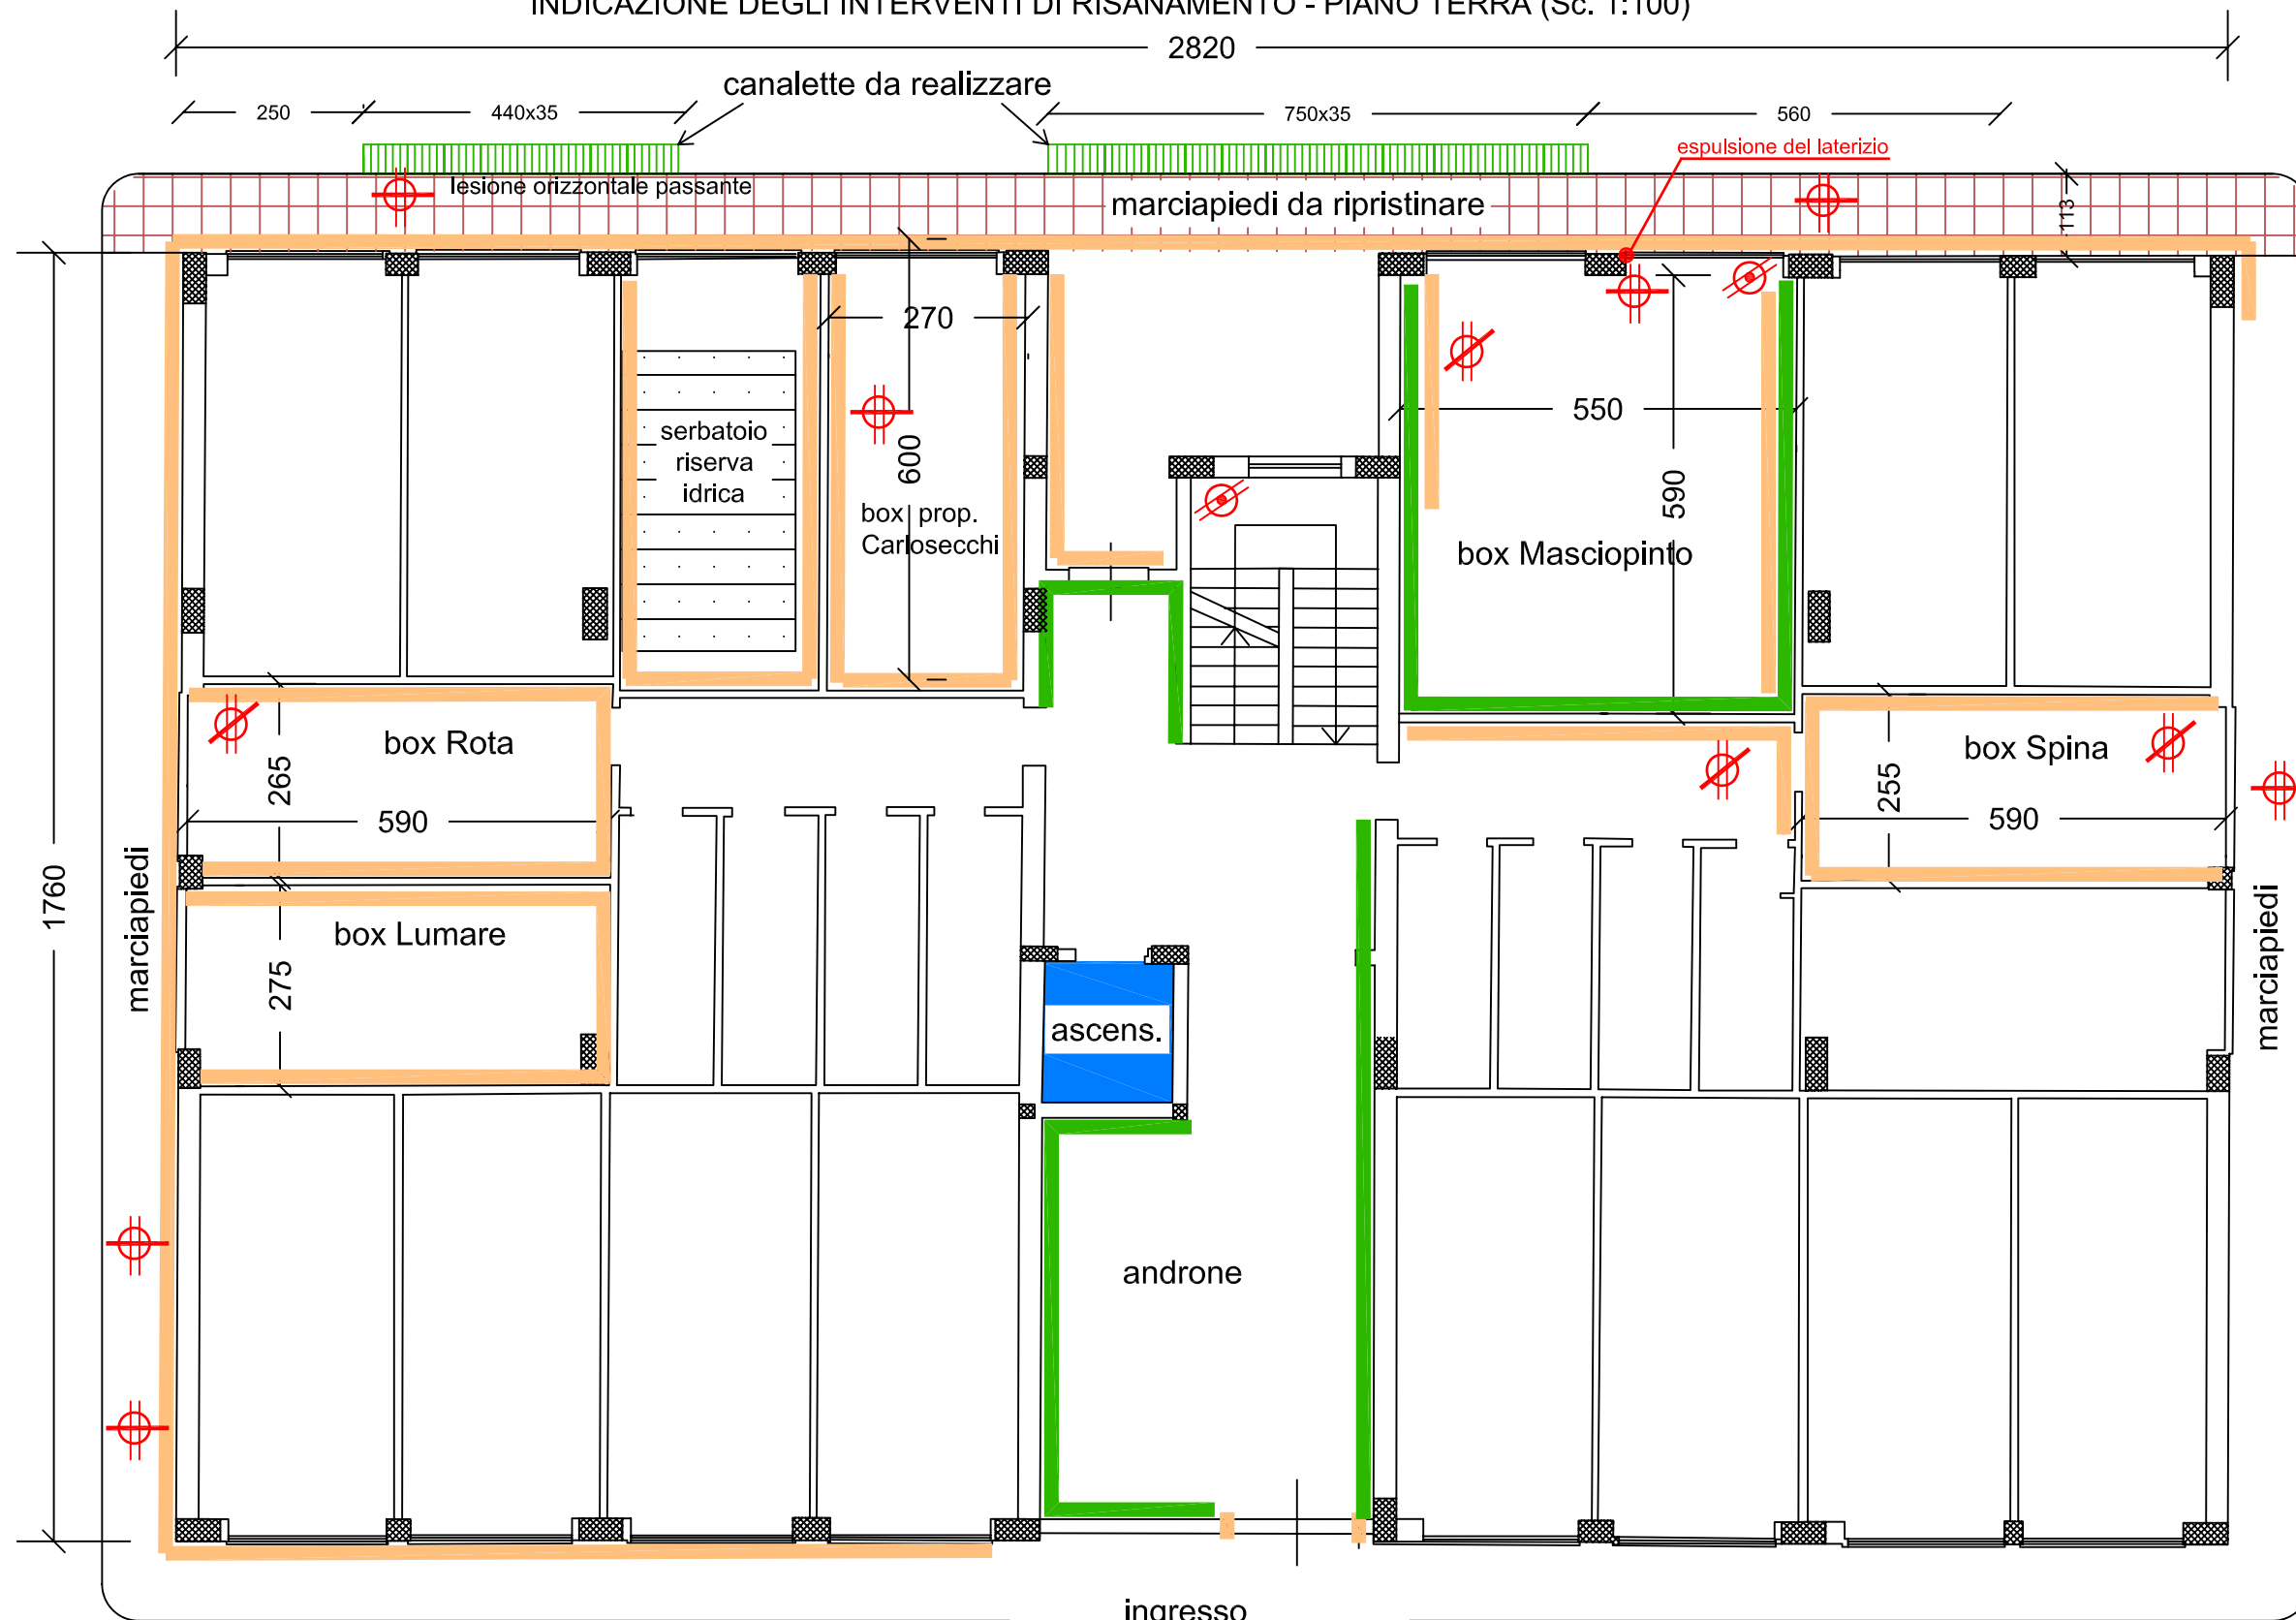
RAPPRESENTAZIONE DEL DEGRADO DELL'INTONACO E DEI DISSESTI SULLE MURATURE CON INDICAZIONE DEGLI INTERVENTI DI RISANAMENTO - PIANO TERRA (Sc. 1:100)

Legenda indicativa delle parti di muratura che presentano degrado dell'intonaco (distacchi, sgretolamento, ecc..)

- interventi di risanamento da effettuare per il ripristino delle parti ammalorate (estremità inferiore delle murature)
N. B. : sui fronti Sud ed Ovest è interessata anche la fascia superiore alle porte di accesso ai box per la presenza di lesioni orizzontali passanti
- interventi di risanamento effettuati dalla ditta in epoca antecedente ai fatti di causa (2013 e 2017)
- presenza di acqua nella fossa ascensore con livelli variabili, con un minimo di cm 10 (fondo fossa a -1,20 mt dal p. calp.)

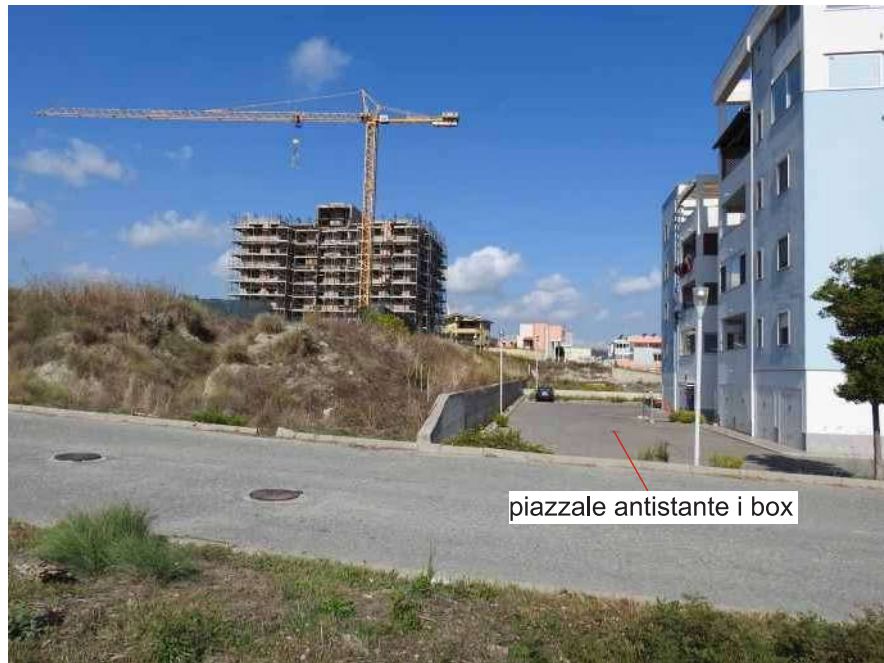
Questo fronte del fabbricato presenta le pareti esterne dei box (costituite da muratura in laterizi forati ricoperta da intonaco applicato a spruzzo), con lesioni passanti in corrispondenza delle aperture (Tav. N°3 e Foto N°8, 10, 11, 14).

(PV1) Foto N°1 - Vista dell'area a monte del fabbricato (fronte Sud)

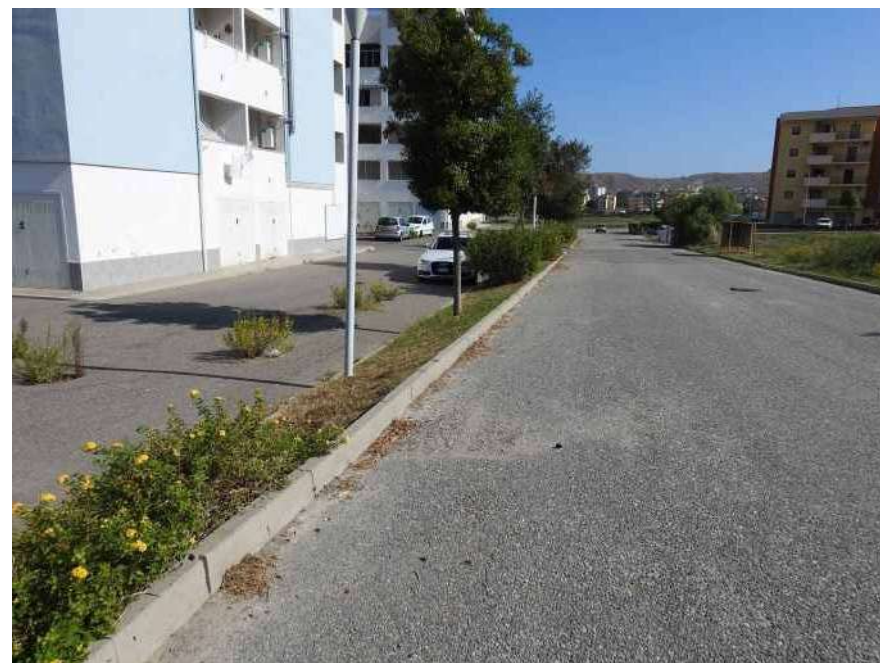
(PV1) Foto N°2 - Fronte Est del fabbricato

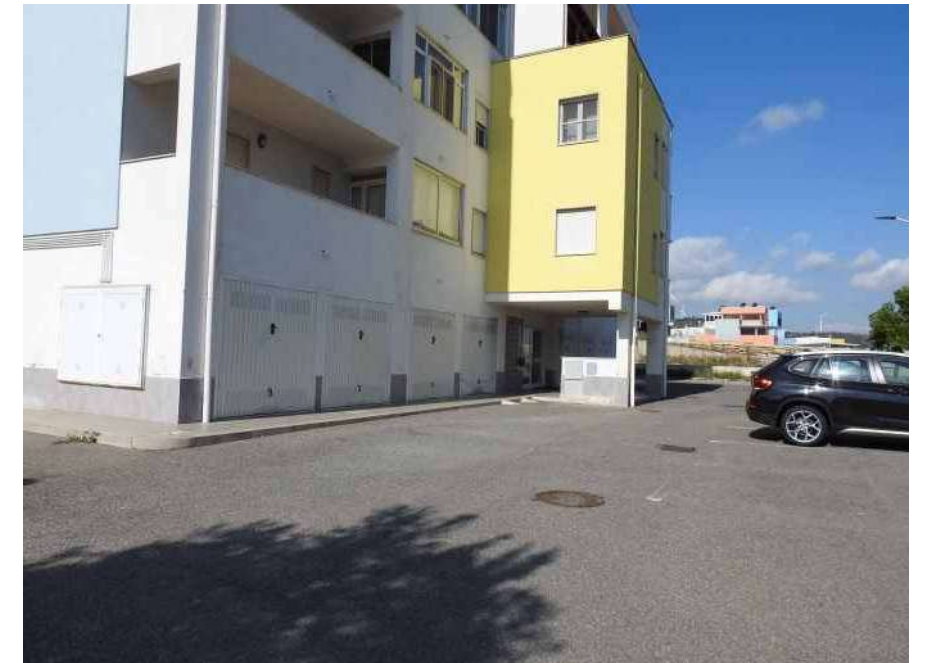
(PV2) Foto N°3 - Angolo N-E ed ingresso del fabbricato

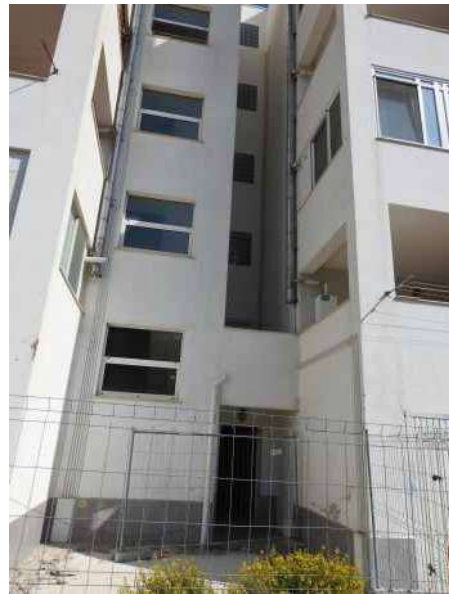
Foto N°13 - Zona del fabbricato ove è stato rimosso il preesistente serbatoio (fronte lato monte)

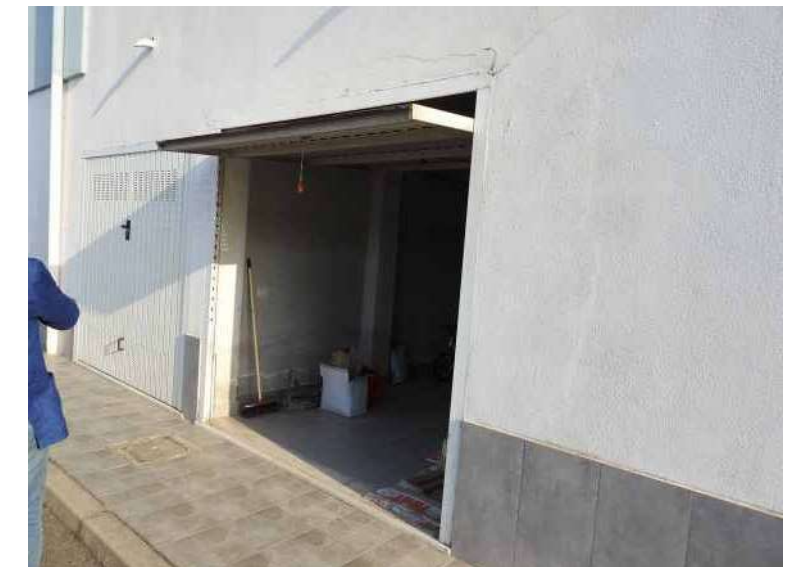
(PV8) Foto N°15 - Ingresso al box prop. sig. Spina

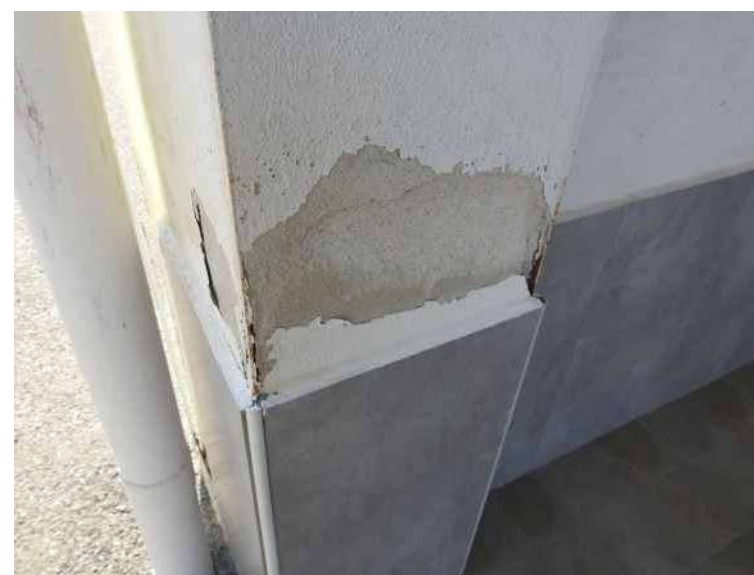
I paraspigoli metallici retinati posti negli angoli delle pareti esterne presentano fenomeni di ossidazione con formazione di ruggine nella loro estremità inferiore (Foto N°23 e 25).

(PV12) Foto N°23 - Particolare del degrado ritratto dalla nella foto N°22

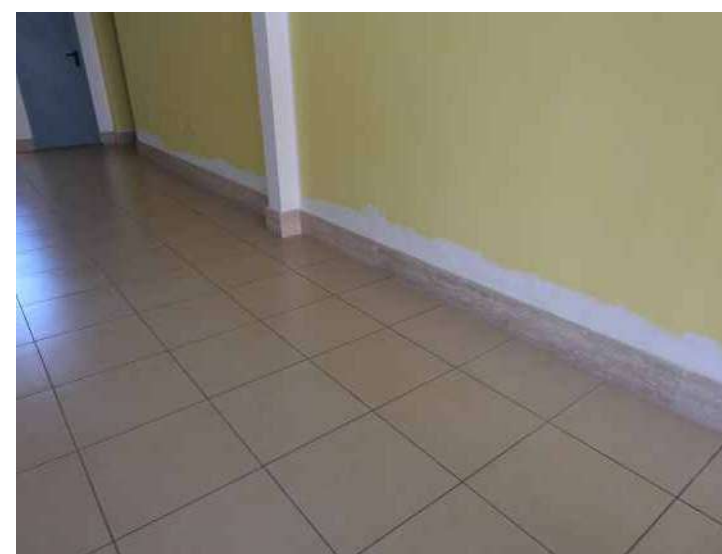
(PV14) Foto N°26 - Lavori di ripristino dell'intonaco sull'estremità inferiore delle pareti dell'androne, effettuati dall'impresa nell'anno 2017

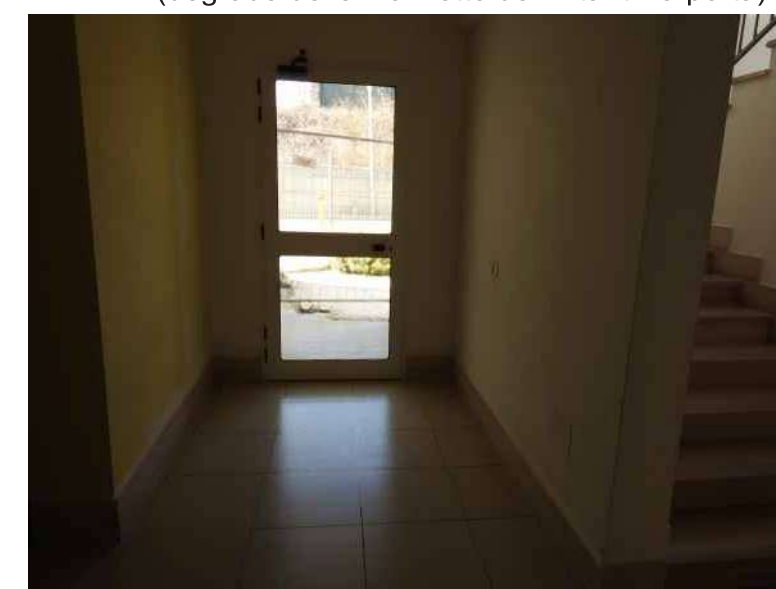
(PV15) Foto N°27 - Altri lavori di ripristino dell'intonaco sull'estremità inferiore delle pareti effettuati dall'impresa nell'anno 2017

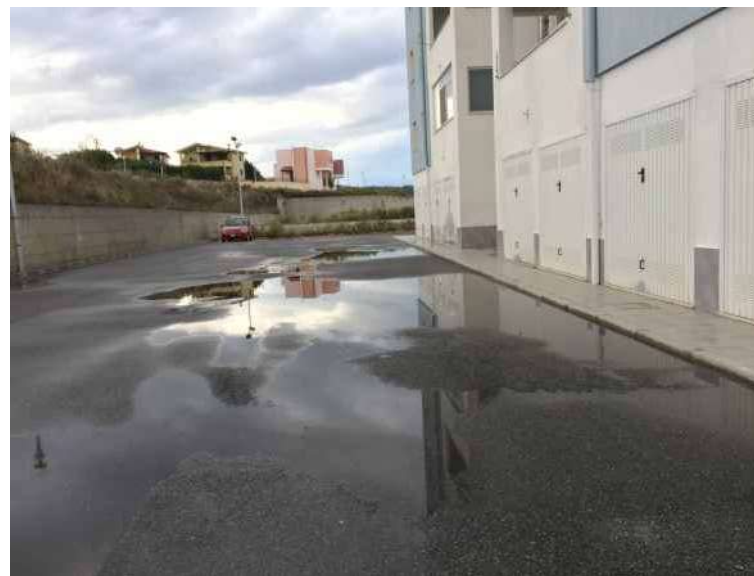
La pavimentazione del piazzale, costituita da conglomerato bituminoso, presenta evidenti incomplanarità ed errate pendenze che non permettono la confluenza delle acque superficiali verso i pozzetti dotati di griglia (caditoie). In particolare si evince un ristagno di acqua in zone prossime ai box (Foto N°37, 38, 39, 40).

Il CTU, dunque, accerta la presenza di *“infiltrazione di acqua nei box ispezionati”* riconducendola, quale “concausa”, allo stato di dissesto del marciapiedi, dimenticandosi (pur allegando la Foto n°10) che gran parte dell'acqua di precipitazione raccolta dal piazzale (Foto N°37, 38, 39 e 40) confluisce verso il marciapiedi ove essa ristagna per le errate pendenze realizzate. Si arguisce, quindi, che al CTU appare corretto che le acque del piazzale continuino a confluire verso il marciapiedi e ritiene che riparando quest'ultimo possano eliminarsi definitivamente le cause dei danni rilevati ai box.

Foto N°38 - Altra vista del ristagno dell'acqua di precipitazione sul piazzale a monte del fabbricato

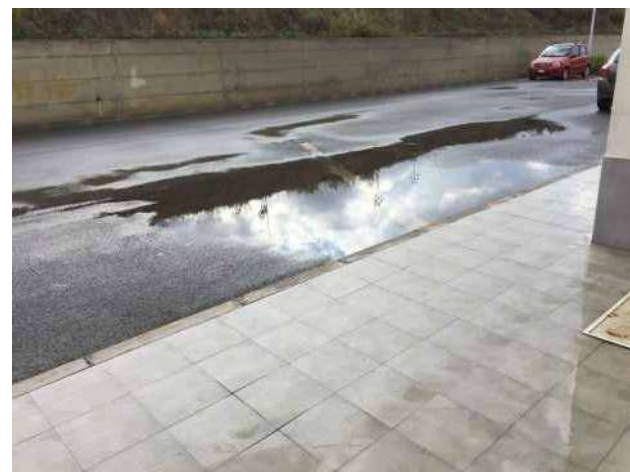
Foto N°40 - Vista ravvicinata del ristagno dell'acqua piovana a ridosso del marciapiede di Foto N°39

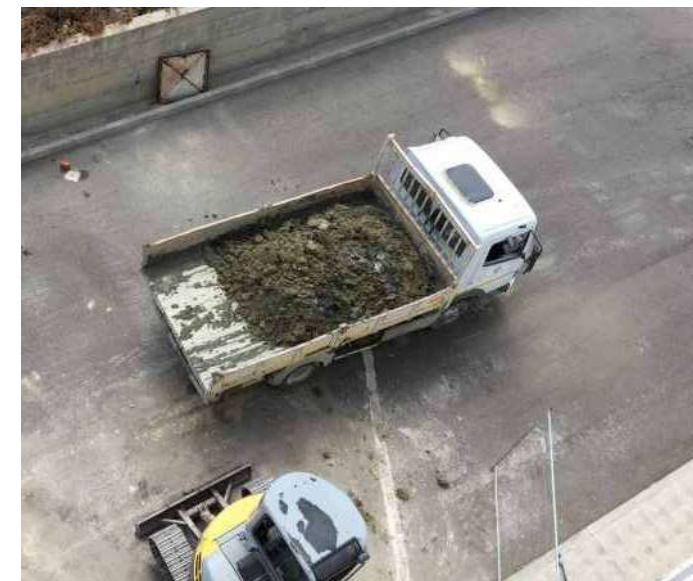
Il fenomeno, dunque, è ascrivibile a cedimenti differenziati dovuti all'escavazione effettuata per la rimozione del preesistente serbatoio (Foto N°41 e 42) ed alla presenza di acqua di infiltrazione. Dalla Foto N°9 si può notare come il pavimento del marciapiedi sia dissestato in direzione del punto interessato a seguito della infiltrazione delle acque superficiali nella zona in cui era presente il vecchio serbatoio idrico.

Foto N°42 - Vista dall'alto delle fasi di asportazione del terreno, di natura argillosa, ove era collocata la riserva idrica (anno 2017)

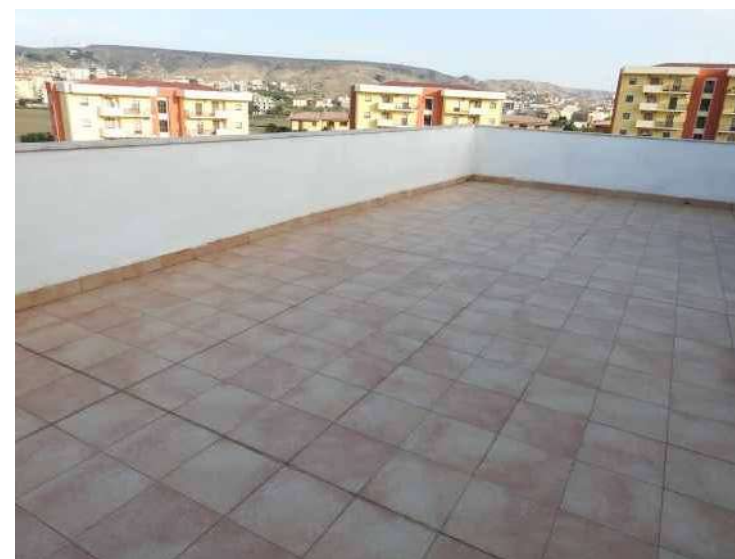
Passando all'ispezione dell'appartamento del quarto piano (proprietà Masciopinto) e del terrazzo dell'appartamento del quinto piano (proprietà Rota), i danni da infiltrazioni di acqua meteorica rilevati a carico dell'intonaco lungo il soffitto della veranda del sig. Masciopinto (fronte nord, sottostante il suddetto terrazzo) **risultano trattati dal CTU con supponenza ed erroneamente ricondotti a "cattiva manutenzione"**.

Foto N°35 - Pavimentazione del terrazzo soprastante la veranda di Foto N°33 e 34 (quinto piano)
