TRIBUNALE DI COSENZA

RELAZIONE DI CONSULENZA TECNICA D'UFFICIO

Causa civile RG n°4346/2020 vertente tra:

Via IV Luglio n°43 - S. Giovanni in Fiore (Cs)

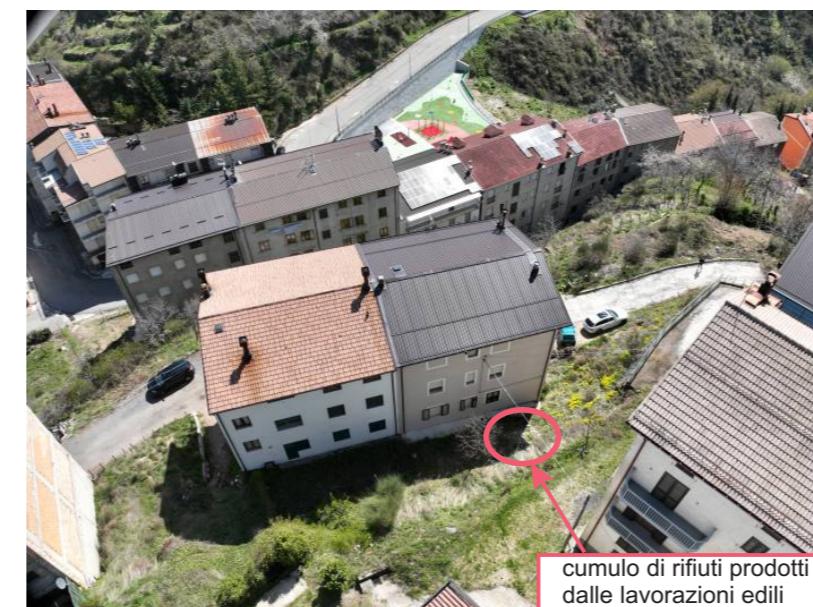
Foto N°8 - Fronte ovest il cui piano terra, in parte seminterrato, è a contatto con la retrostante scarpata

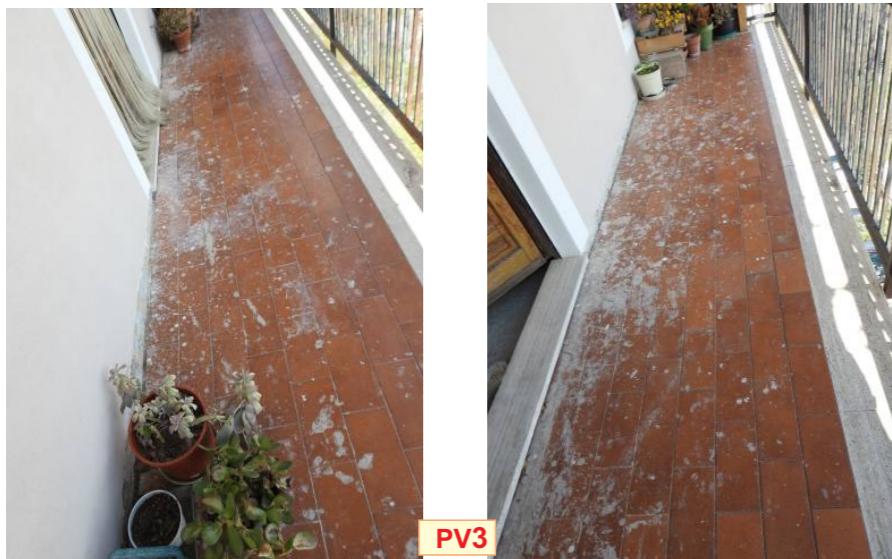
Come si rileva dalle **Foto N°14, 15, 23, 28** il pavimento dei balconi reca ancora diffusi segni dei lavori eseguiti a carico della facciata, quali residui di rasante e di materiale di finitura, oltre che **l’incompletezza della rasatura della parte con esso a contatto (Foto n°16, 17, 25, 26, 27, 32)** condizione che, in modo incontrovertibile, denota che è stata effettuata la **rimozione dei preesistenti battiscopa**.

Foto N°14 - 1° tratto

Stato della pavimentazione del balcone

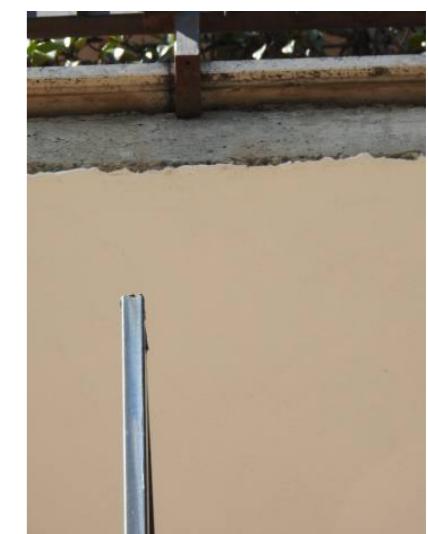
Relativamente ai frontali dei suddetti balconi, anch'essi risultano privi di materiale di ricopertura (**Foto N°18 e 29**) e di scossaline in lamiera come previsto al **punto 6 del preventivo** rilasciato dalla ditta Isomax.

Foto N°18 - Il frontale del balcone

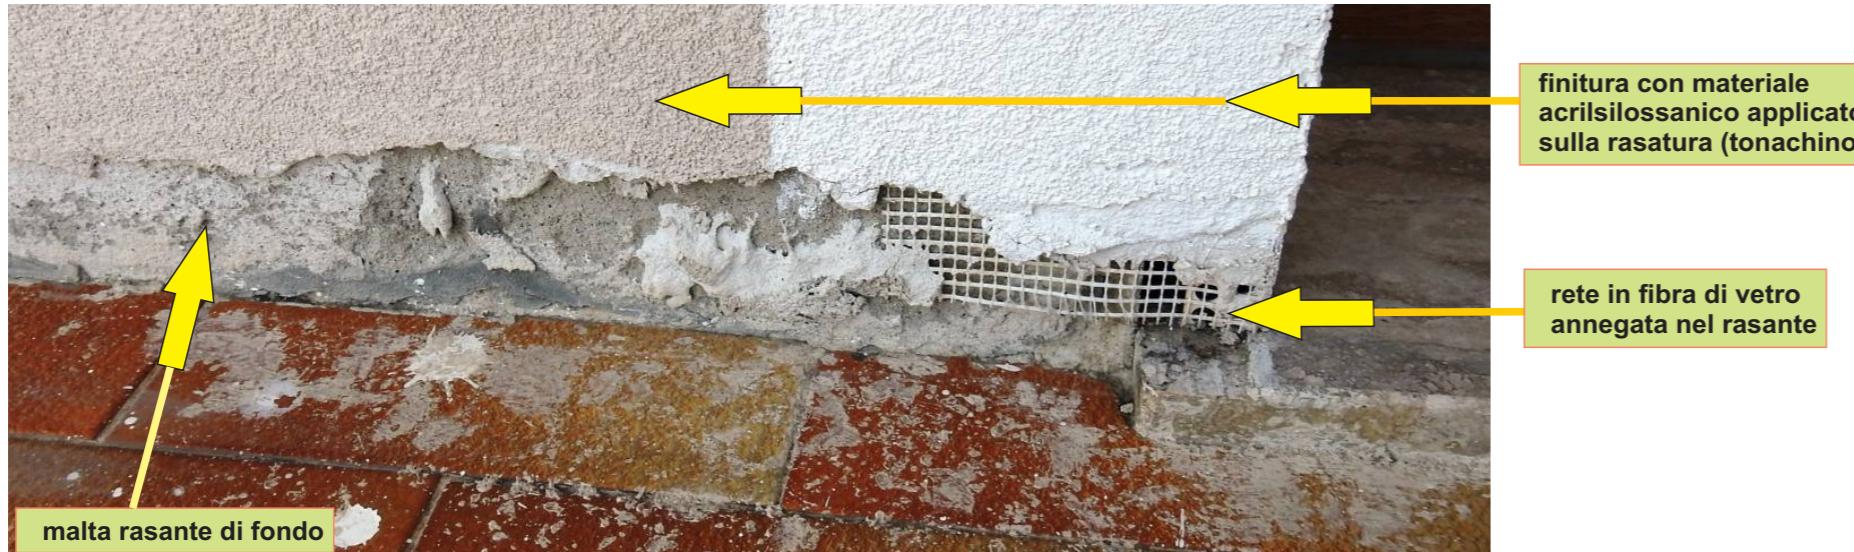
Foto N°32 - **Particolare esecutivo della rasatura e finitura delle pareti esterne:** si può notare la rete rinforzante in fibra di vetro annegata nel rasante ed il soprastante strato di finitura con tonachino premiscelato del tipo acrilsilossanico

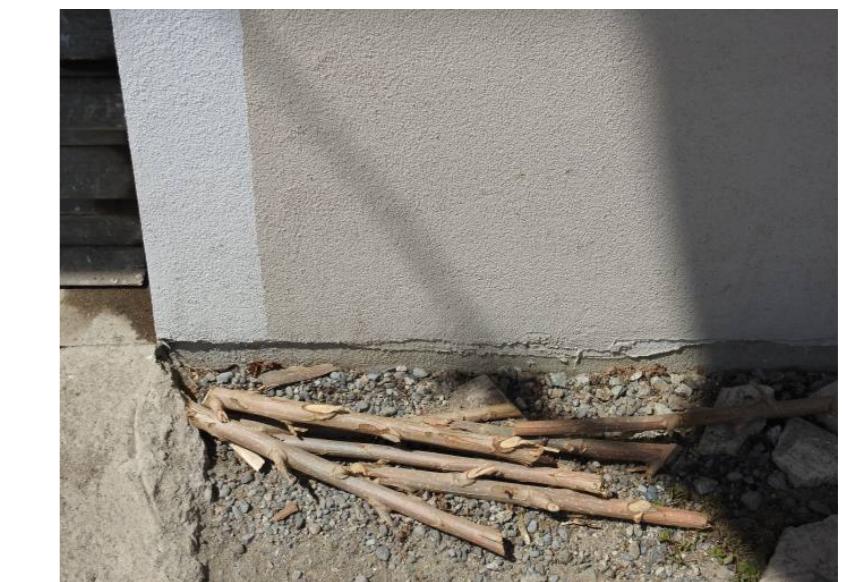
Quanto individuato al punto 2) non può considerarsi sovrapponibile a quello della facciata principale (lato est) ove, seppur esistenti nelle parti in cui è visibile la rete di rinforzo del rasante (**Foto N°36**), di fatto non esiste un piano di calpestio uniforme né strutture di confinamento come marciapiedi o altro. È più che evidente che in questo caso è necessario provvedere con un successivo rivestimento, denominato “*zoccolatura*”, di limitata altezza (30-50 cm dal livello del terreno) che correntemente si applica al fine di preservare l’intonaco dall’azione dell’umidità, di spruzzi d’acqua piovana e delle sollecitazioni fisiche (urti, azioni di animali, ecc..).

Foto N°36 - Finitura superficiale della parte inferiore della parete di cui alla precedente Foto N°33

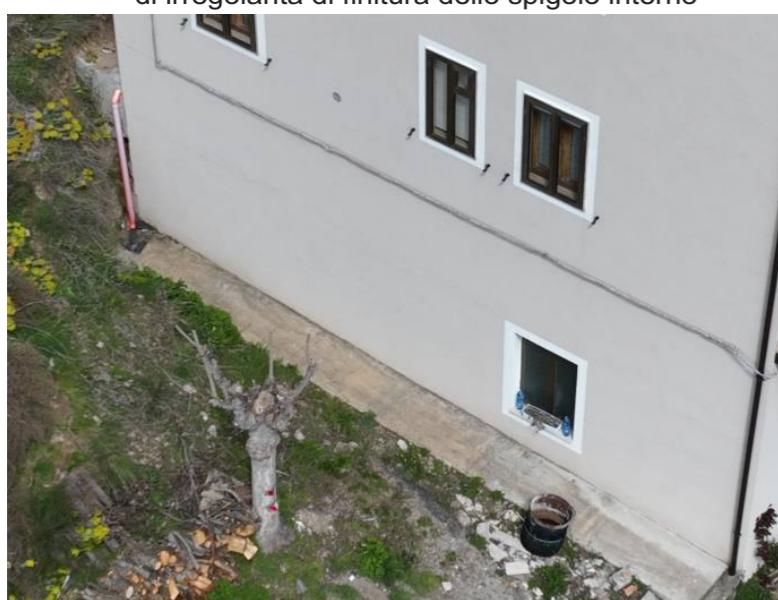
Foto N°37 - Vista della parete sud e del marciapiedi ad essa affiancato non ancora dotato di pavimentazione
N.B.: la pavimentazione del marciapiedi non è prevista dai lavori di causa

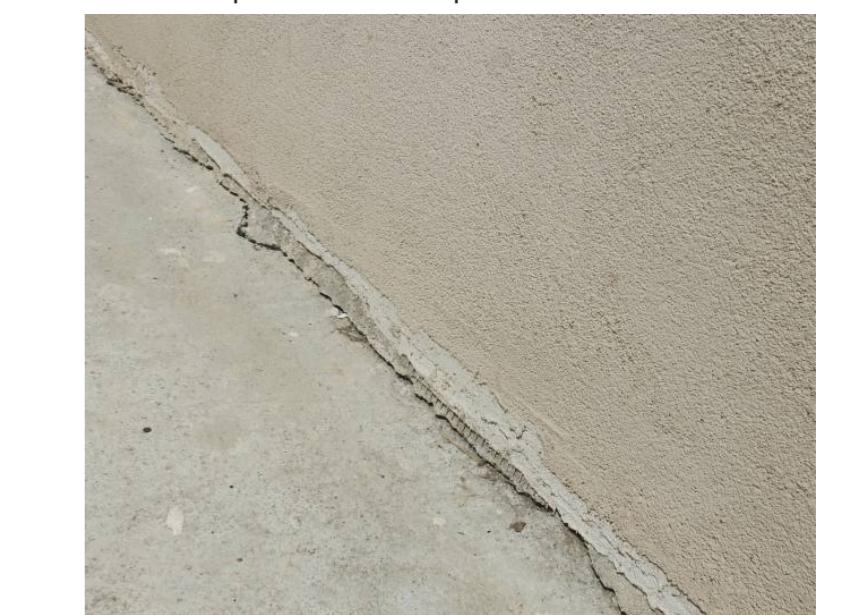
- 2) la rasatura evidenzia **segni di scorretta esecuzione** carico della facciata laterale (lato sud) del fabbricato limitatamente nella sua parte inferiore lungo la linea di contatto con il marciapiedi (**Foto N°39**) ove è visibile la fuoriuscita della rete per carenza di materiale rasante;

Foto N°39 - Particolare della lavorazione eseguita lungo la linea di contatto tra la parete ed il marciapiedi di cui alle Foto N°37 e 38 (condizione non oggetto di contestazione nell'atto di citazione)

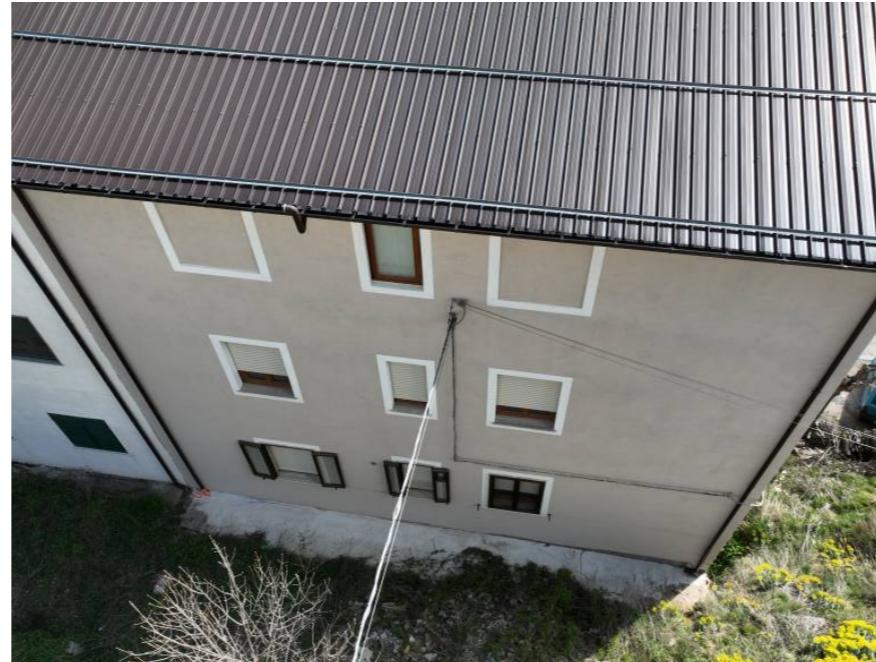
- 1) la rasatura non è stata eseguita nella sua **completezza** lungo la parte inferiore della facciata posteriore (lato ovest) del fabbricato (**Foto N°40, 41, 42**);

Foto N°41 - Vista da drone del fronte posteriore del fabbricato

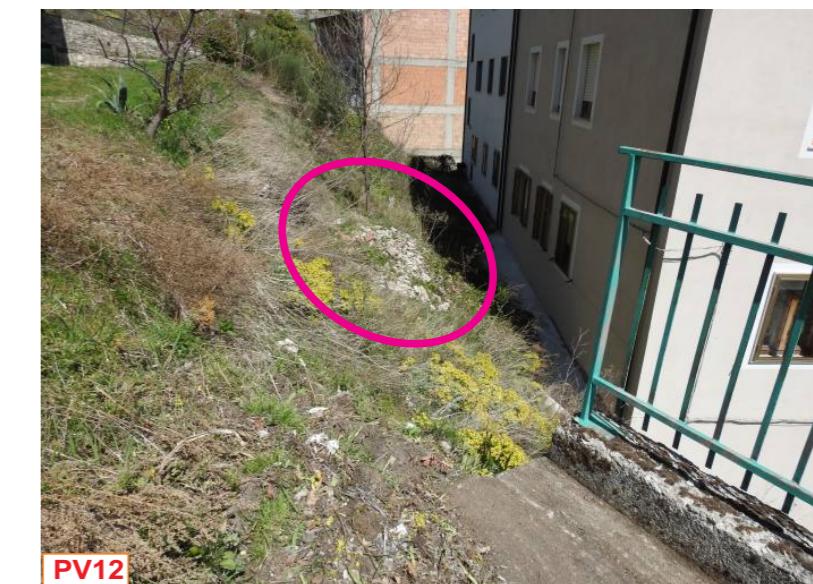
Foto N°44 - Altra indicazione del cumulo di rifiuti di cui alla Foto N°44
